# Tilstandsrapport

Enebolig

Fetveien 2767, 1910 ENEBAKKNESET

Befaringsdato: 24.04.2024

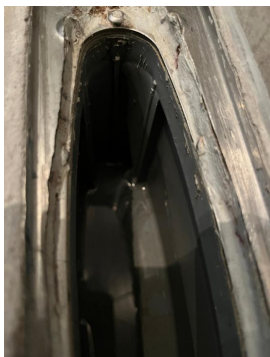
klemmt mansjett i sluk

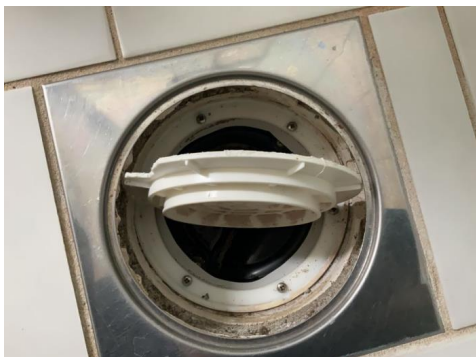
## 2. ETASJE > BAD

### TG 2 Sanitærutstyr og innredning

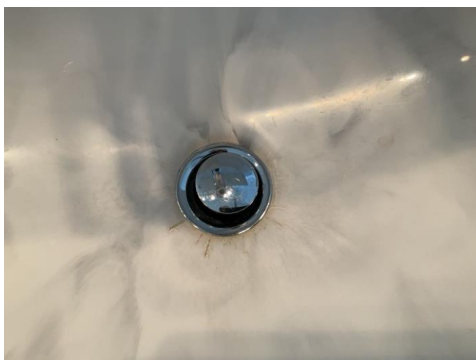
- Det er påvist riss/sprekker i utstyr på våtrommet.
- Noe riss i servant.

Riss i servant.

Servant fungerer med dette avviket.

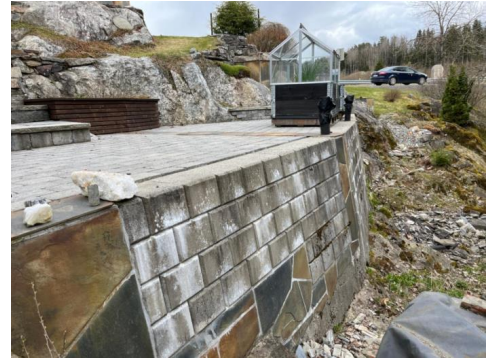
Manglende rekkverk
