Fetveien 2767, 1910 ENEBAKKNESET

**Spennende eiendom med stor,
velholdt enebolig - Parkmessig
tomt - Dobbelgarasje - Solrike,
flotte uteplasser - Landlig!**

Befaringsdato: 24.04.2024 Rapportdato: 03.06.2024 Oppdragsnr.: 11763-24025 Referansenummer: WJ7190

Autorisert foretak: KA Bygg og Takst AS Sertifisert Takstingeniør: Kåre Anders Fossum Orderud

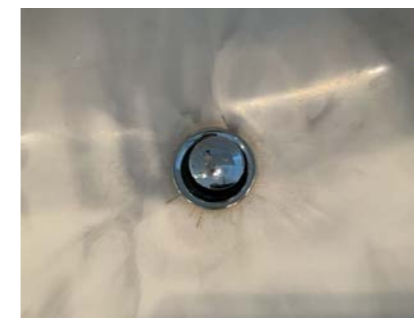
- Det er påvist riss/sprekker i utstyr på våtrommet.

Noe riss i servant.

Riss i servant.

Servant fungerer med dette avviket.

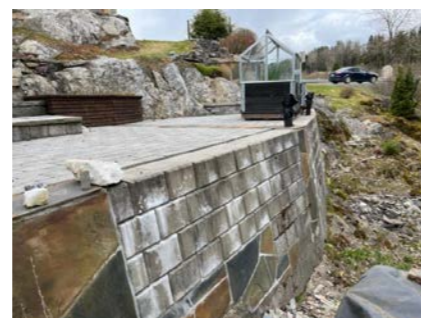
Manglende rekkverk
