# Tilstandsrapport

Enebolig

Sannesveien 589, 3750 DRANGEDAL

Befaringsdato: 24.06.2025

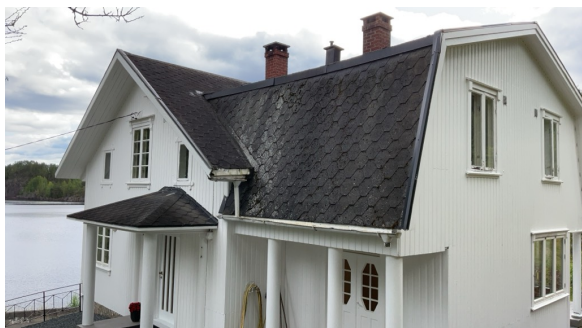
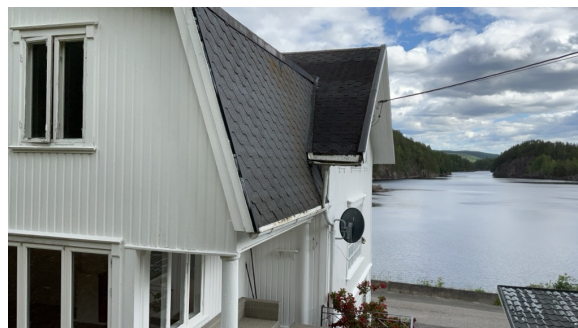
- Det er påvist skader eller avvik på selve taktekkingen.

Det er lekkasjer i taktekkingen.

Tekkingen må skiftes.

**Kostnadsestimat: 100 000 - 300 000**

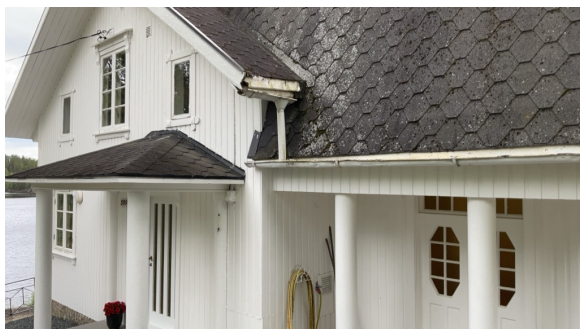
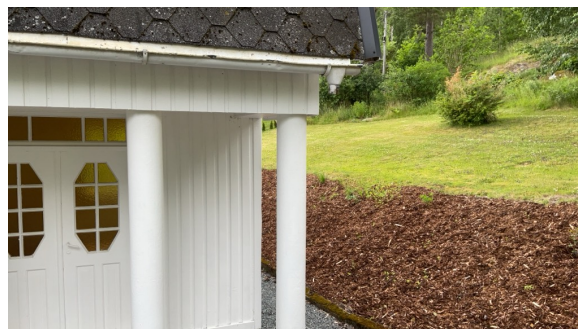
### Nedløp og beslag

- Det er ikke krav om utbedring av snøfangere opp til dagens krav.
- Det bør lages system for bortledning av vann fra taknedløp ved grunnmur.

Takrenner og nedløp må skiftes. Det vil være naturlig å gjøre dette i forbindelse med skifte av taktekingen.

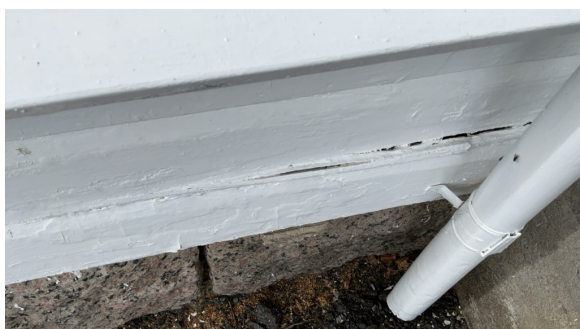
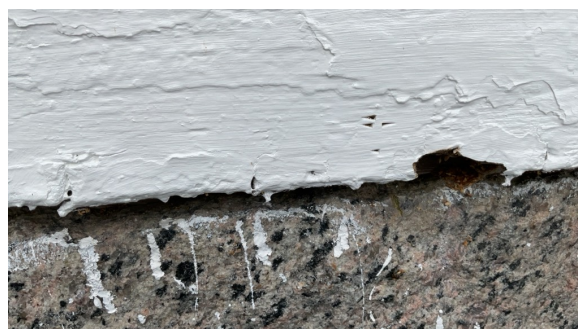
## TG 2 Veggkonstruksjon

- Det er ingen eller liten lufting i nedre kant av kledning mot grunnmur.
- Det er påvist spredte råteskader i bordkledningen.

- Råteskader i bordkledningen kan fortsette å utvikle seg både i tilliggende bordkledning og til bakenforliggende veggkonstruksjon, dersom en ikke foretar tiltak.
- Andre tiltak:

Kledningen har behov for vedlikehold og enkelte bord eller deler av kledningen bør skiftes.

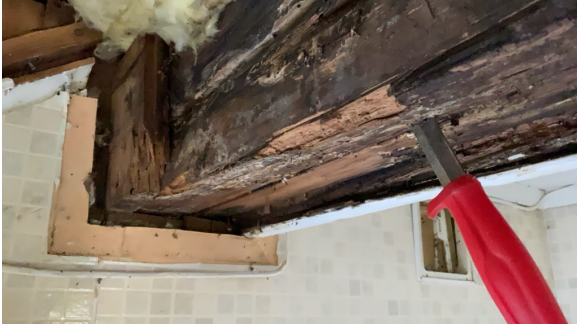
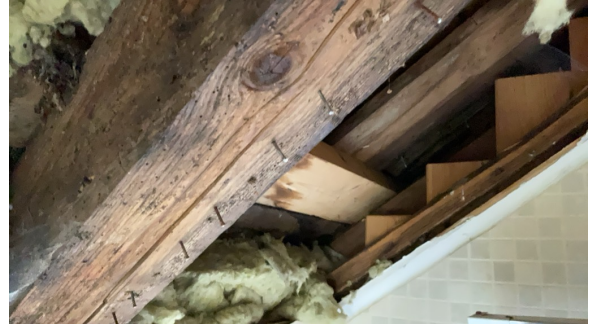
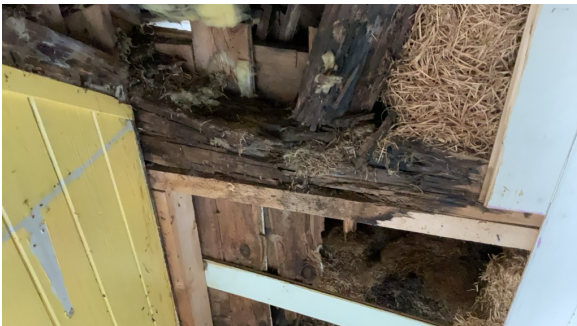
## TG 3 Takkonstruksjon/Loft

- Det er begrenset/dårlig ventilering av takkonstruksjonen.
- Det er påvist fukt-/råteskader i takkonstruksjonen.

- Påviste skader må utbedres.

Skaden må utbedres, samtidig må taktekingen skiftes/legges ny. Kosrnadsestimatet er usikkert.

Kostnadsestimat: 50 000 - 100 000

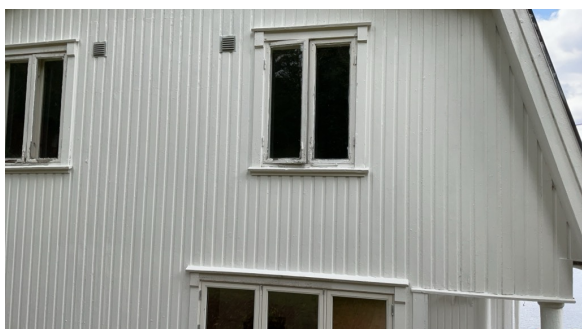
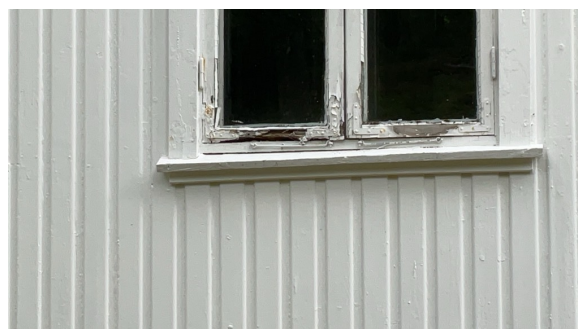
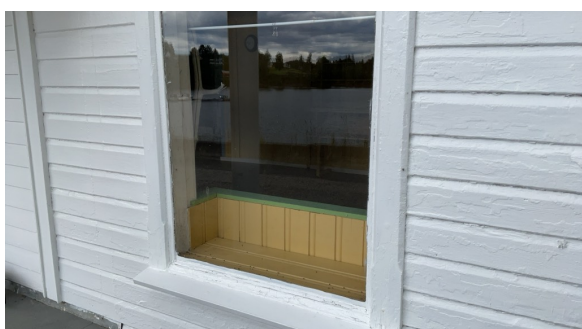
## TG 3 Eldre vinduer

- Det er påvist vinduer med fukt/råteskader.

- Vinduer med råteskader må erstattes med nye.

Kostnadsestimat: 50 000 - 100 000

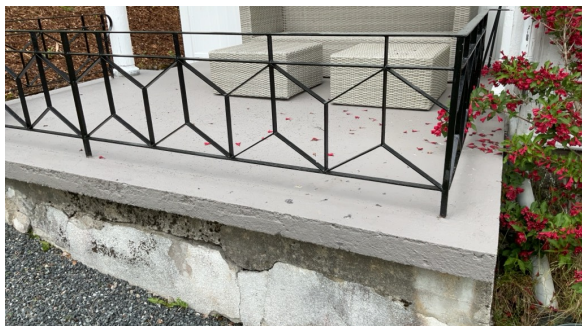
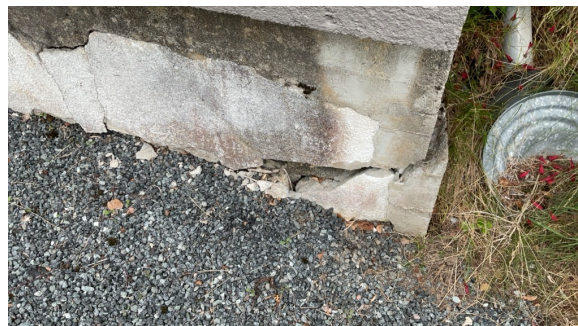
## TG 2 Terrasse

Det er sprekker og forvitret betong/mur.

Betong/mur må utbedres.

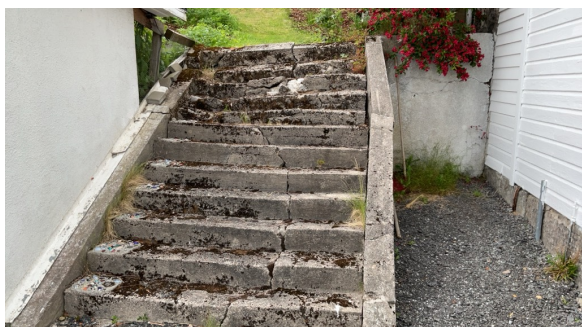
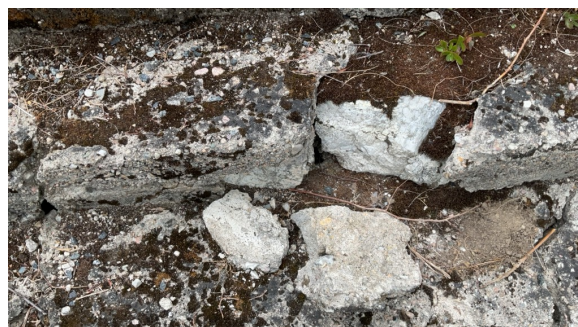
## TG 3 Utvendige trapper

Det er sprekker og forvitret mur/betong i trappen(e).

- Rekkverk må monteres for å lukke avviket.

Trappen må sannsynligvis bygges opp på nytt.

Kostnadsestimat: 50 000 - 100 000

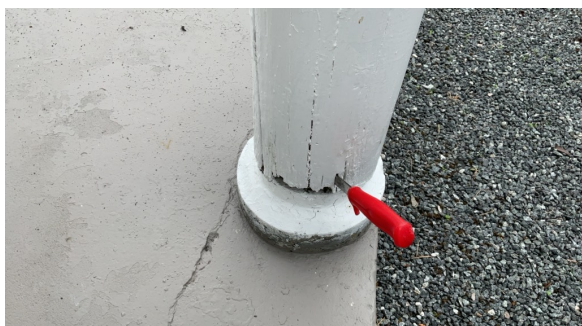
## TG 2 Andre utvendige forhold

Det er stedvis tresøyler.

Søylen må skiftes eller utbedres.

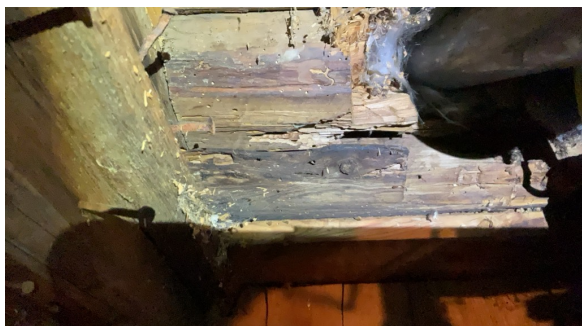
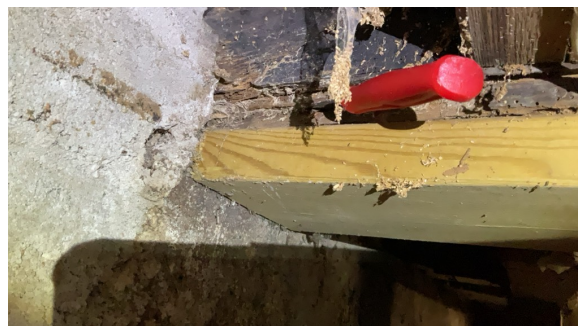
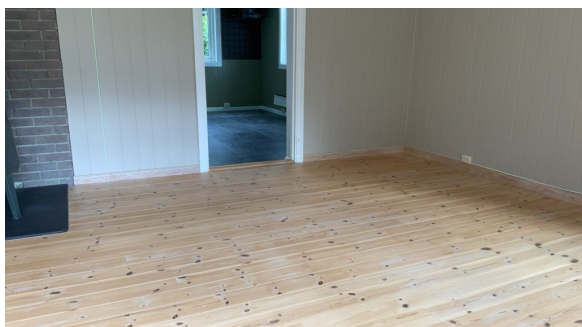
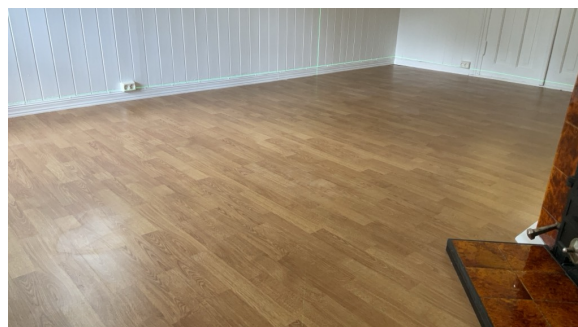
- Det er registrert symptom på sopp/råte.
- Målt høydeforskjell på over 30 mm gjennom hele rommet. Tilstandsgrad 3 gis med bakgrunn i standardens krav til godkjente måleavvik.

Det ble funnet råte og flyvehull etter treskadeinsekter (sannsynligvis stripet borebille) i gulvbjelkene i kjelleren.

Det er råte i gulvbjelker i 2. etg., der det har vært lekkasje fra taket.

- For å få tilstandsgrad 0 eller 1 må høydeforskjeller rettes opp. Det vil imidlertid sjelden være økonomisk rasjonelt som et enkeltstående tiltak i en bolig som dette. Dersom boligen en gang skal renoveres, kan man vurdere slike tiltak.
- Råteskadet treverk må skiftes.

**Kostnadsestimat: 50 000 - 100 000**

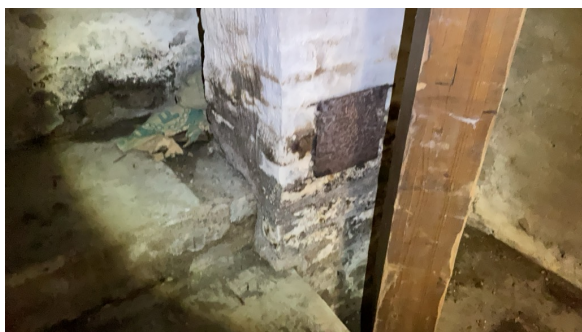
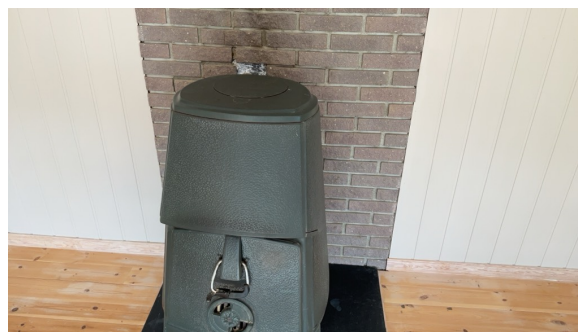
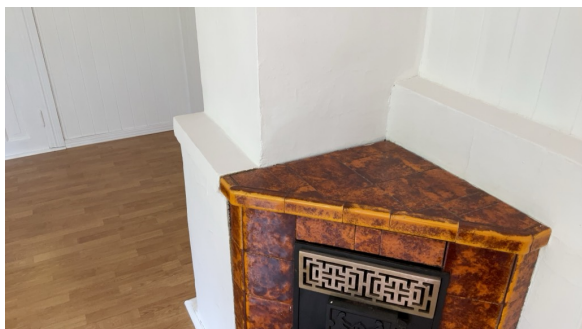
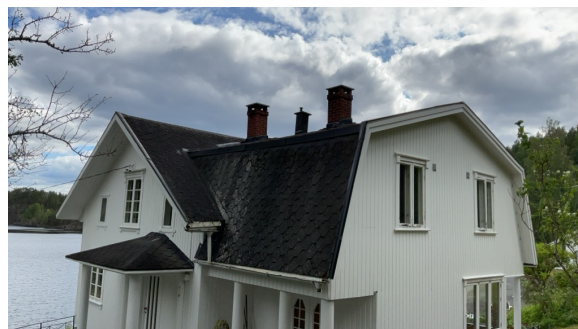
- Det er påvist sprekker og/eller riss i pipe.
- Mer enn halvparten av forventet brukstid er passert på pipe.

- Tidspunkt for piperehabilitering nærmer seg.

Det anbefales en piperehabilitering. En slik rehabilitering, med montering av nytt røykrør, tilkobling av ildsteder og ny feieluke, koster normalt mellom kr. 50 000,- og kr. 60 000,- pr. pipe.

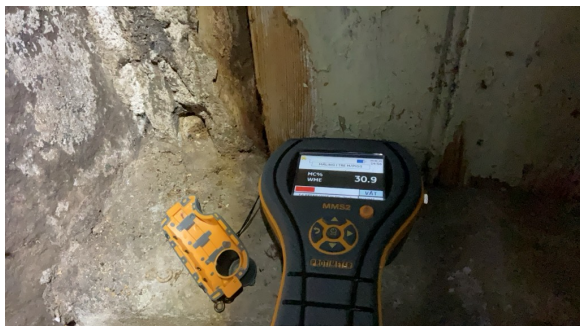
## TG 2 Rom Under Terreng

- Det er gjennom målinger påvist høyt fuktnivå i trevegger i underetg./kjeller, det er derfor ikke foretatt hulltaking

Det ble målt fukt over metningspunktet for tre, i utforede vegger i underetasjen. Det kan være påregnelig med skader inne i veggene.

- Ytterligere undersøkelser må foretas for å få kartlagt tilstanden og omfanget på eventuelle skader.

I og med at det ikke er drenert, må det påregnes å fjerne treverk som er mot grunn og grunnmur i underetasjen.

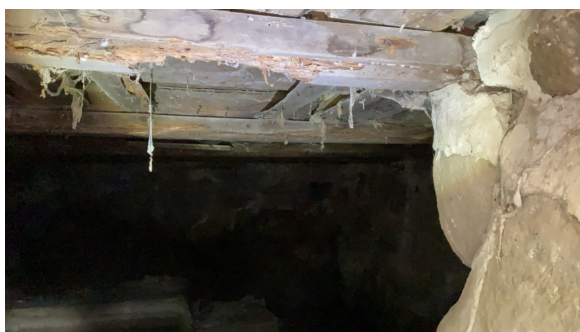
## 1 TG 3 Kryp Kjeller

Det er råte i treverk i kypkjelleren og det ble målt fukt over metningspunktet for treverk.

Det ble funnet flyvehull etter treskadeinsekter (antatt stripet borebiller) Det vites ikke om det er et aktivt angrep. Generelt anses kypkjeller som en risikokonstruksjon pga. høy skadefrekvens.

- Konstruksjonene må sikres mot råte, sopp og skadedyr.

Det bør etableres flere ventiler eller monteres kypromsventilasjon. Det anbefales en kontroll og ev. behandling/ reparasjon utført av skadedyrkontrollerende firma. Kostnadsestimatet gjelder kun en kontroll. Kostnader til behandling og reparasjoner er vanskelig å si noe om, uten at omfanget er klarlagt.

**Kostnadsestimat: 50 000 - 100 000**

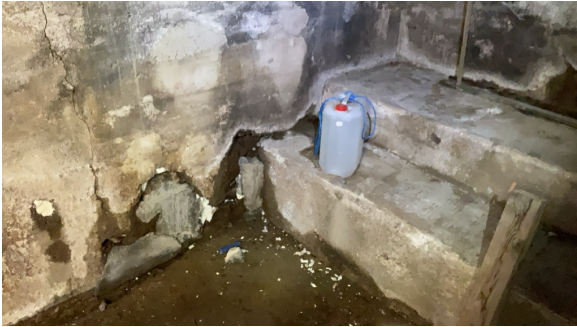
## TG 2 Fuktsikring og drenering

- Det mangler, eller på grunn av alder er det sannsynlig at det mangler, utvendig fuktsikring av grunnmuren ved kjeller/underetasje.

Det er fuktproblematikk i underetasje/kjeller og i krypkjeller.

- Overvåk tilstanden jevnlig. For å få tilstandsgrad 0 eller 1 må dreneringen skiftes ut, men tidspunktet for når dette er nødvendig er vanskelig å si noe om. Bruken av underetg/kjeller vil og være avgjørende.

For å lukke avvik må det etableres drenering.

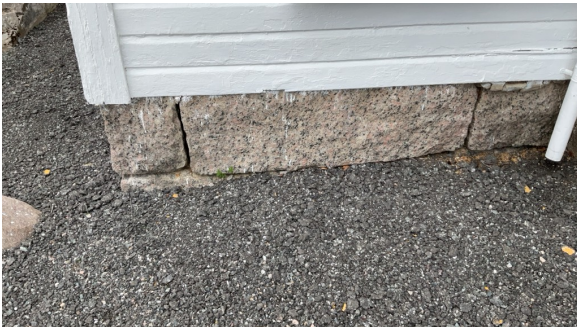
## TG 2 Grunnmur og fundamenter

- Grunnmuren har sprekkdannelser.

Riss og sprekker utbedres med murpuss. Det er ikke behov for tiltak slik det er i dag. Riss og sprekker bør holdes under oppsikt for å se om det er en negativ utvikling.

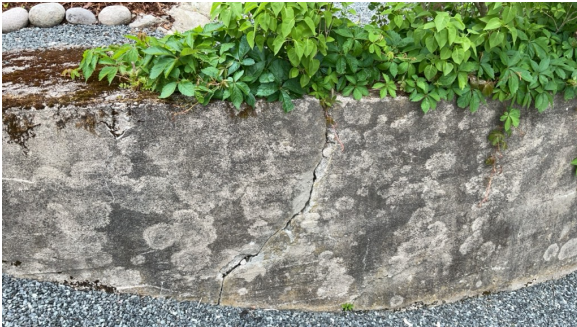
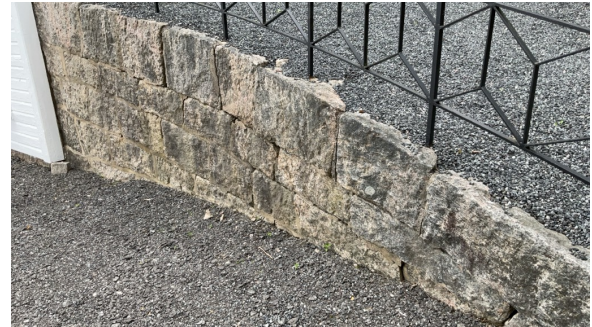
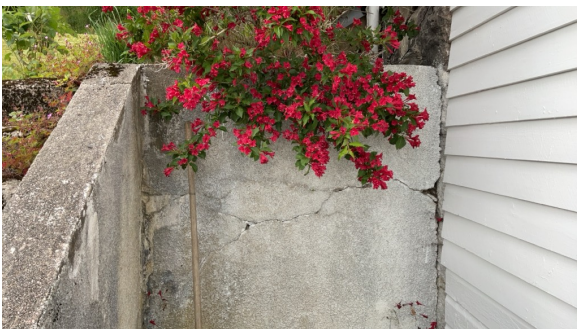
## TG 3 Forstøtningsmurer

- Det er påvist større sprekker og/eller skjevheter i muren.
- Det mangler rekkverk/annen sikring på forstøtningsmuren(e) ut ifra dagens krav.

For å lukke avviket må det monteres rekkverk. Skjevheter og sprekker krever ingen umiddelbare tiltak. Ved en eventuell forverring kan det bli nødvendig med tiltak.

**Kostnadsestimat: 10 000 - 50 000**
