# Sannesveien 589

# Tilstandsrapport

Befaringsdato: 24.06.2025

Enebolig oppført i 1910, i trekonstruksjon over grunnmur av naturstein og betong. Frem til 1994 var det butikk i underetasjen. Det er lekkasje i taktekingen, noe som har ført til at det er råteskader i deler av takkonstruksjonen. Badet må totalrenoveres. Det er fuktproblematikk i underetasjen og krypkjelleren.

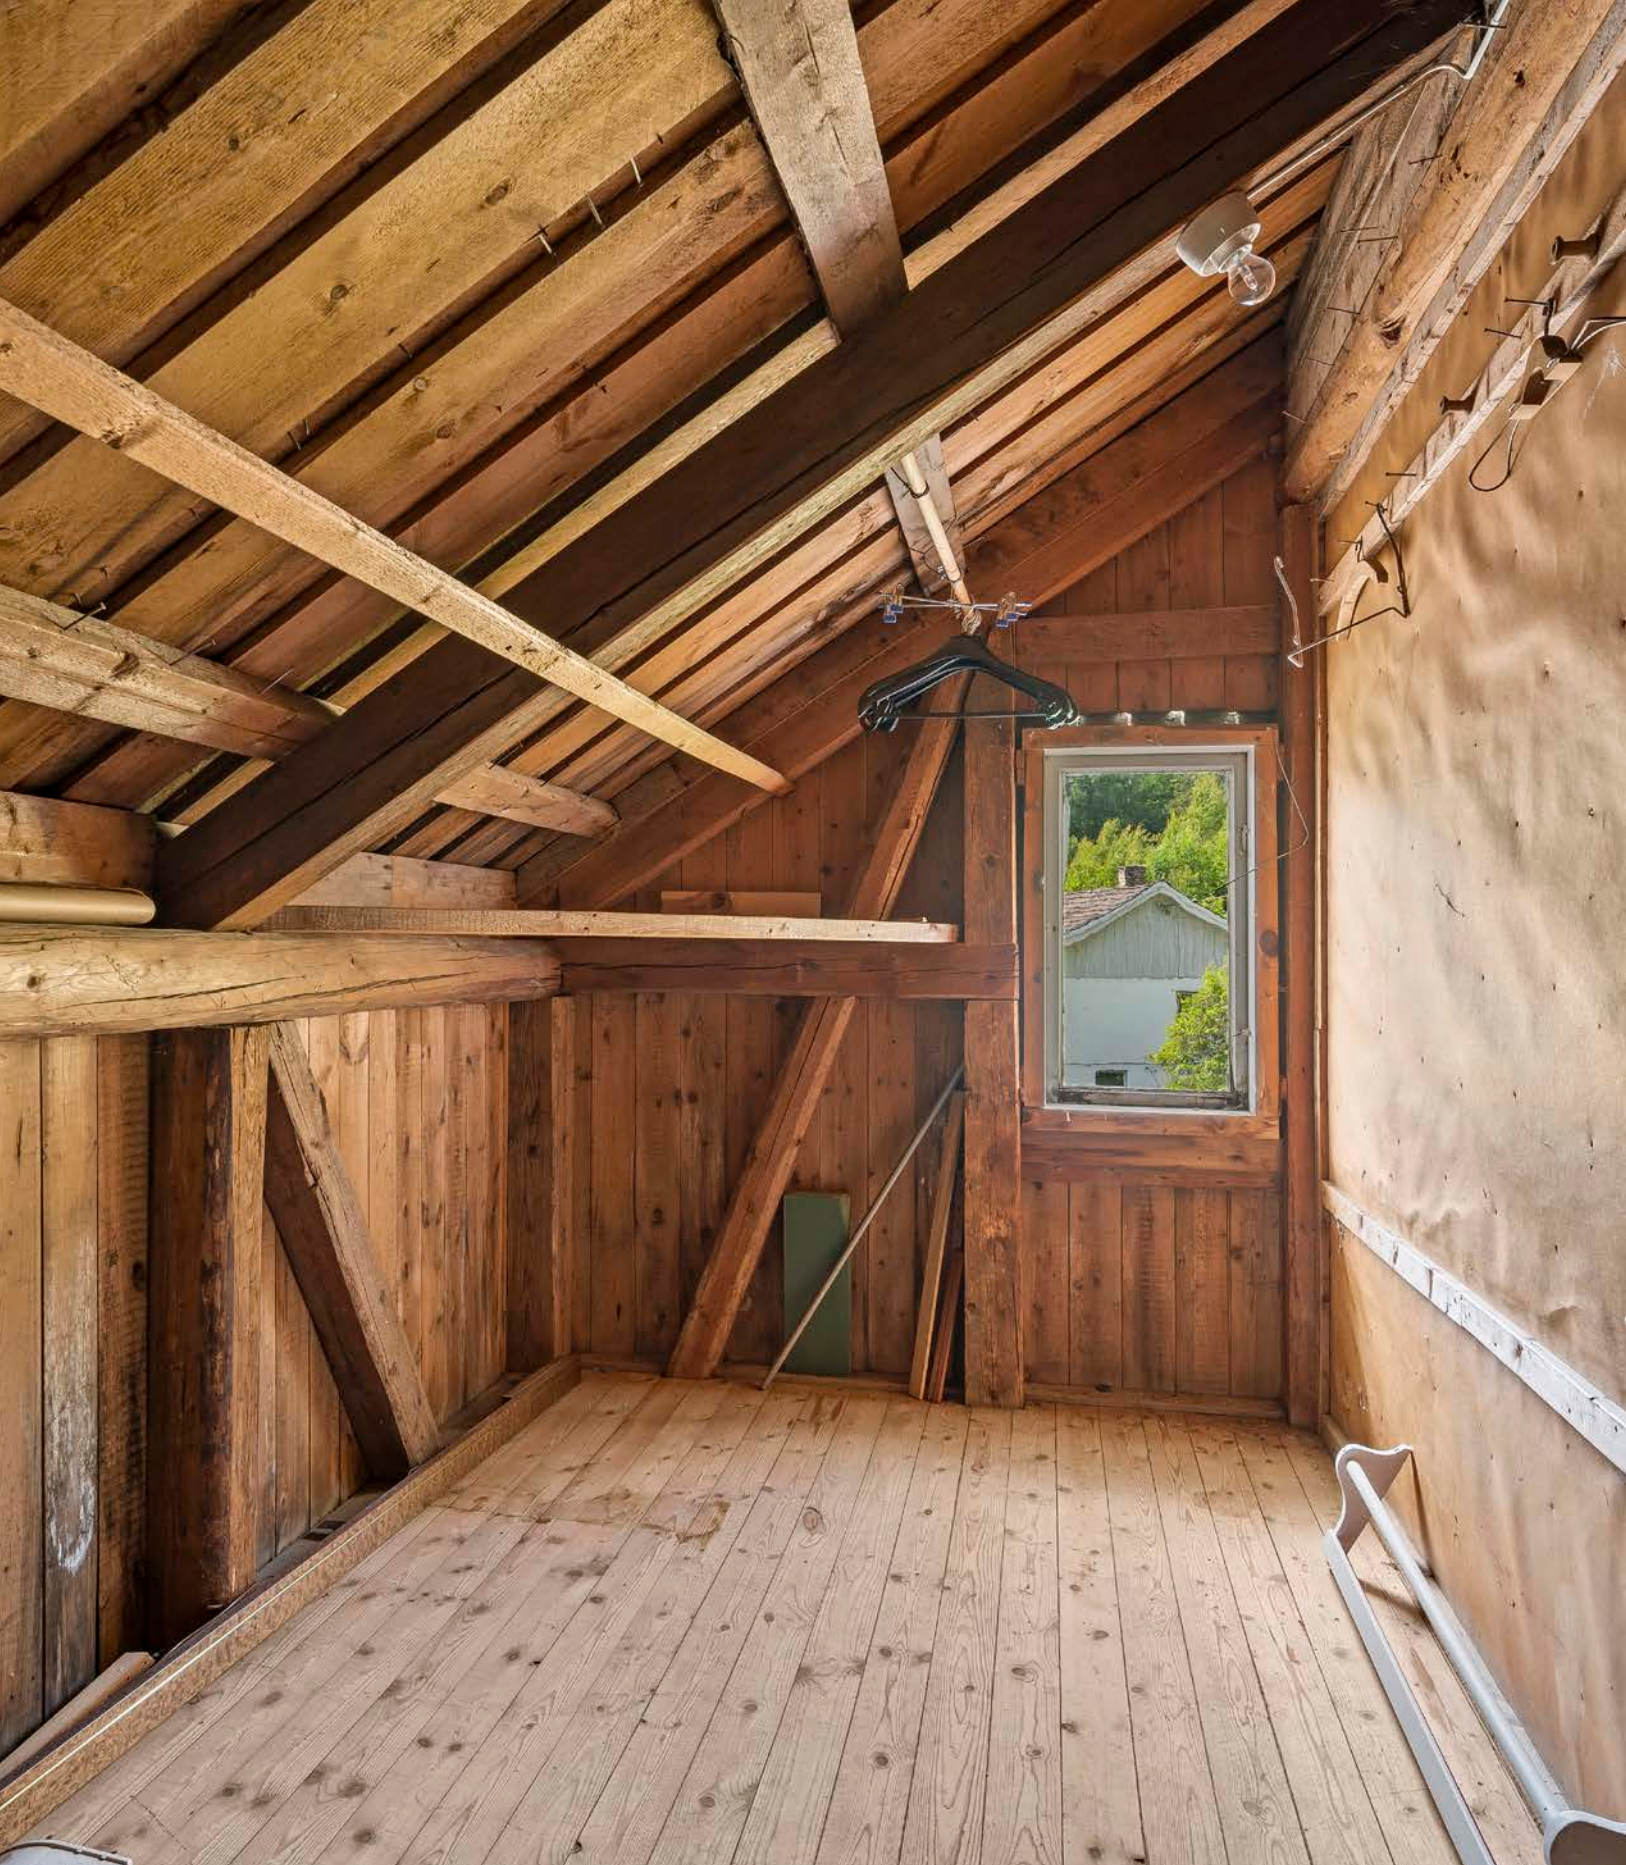
Vaskerom i 2. etasje har vært gjennom en fuktskade. Se tilstandsrapport for ytterligere info.

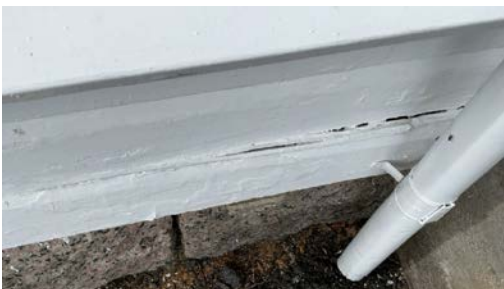
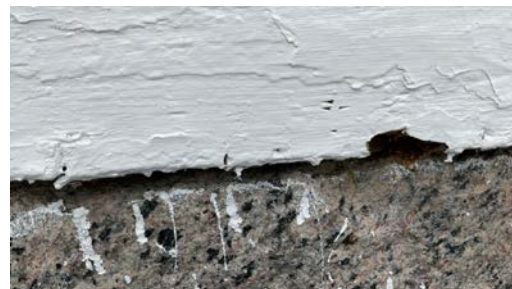
- Det er ingen eller liten lufting i nedre kant av kledning mot grunnmur.
- Det er påvist spredte råteskader i bordkledningen.

- Råteskader i bordkledningen kan fortsette å utvikle seg både i tilliggende bordkledning og til bakenforliggende veggkonstruksjon, dersom en ikke foretar tiltak.
- Andre tiltak:

Kledningen har behov for vedlikehold og enkelte bord eller deler av kledningen bør skiftes.

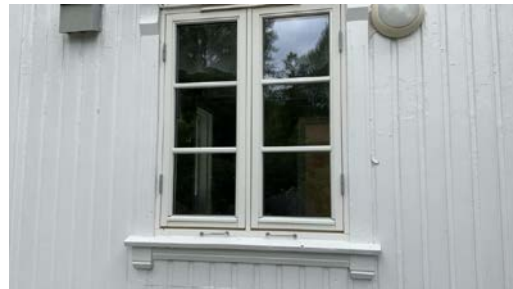
## TG 3 Eldre vinduer

Det er vinduer med enkle glass, dels med varevinduer.

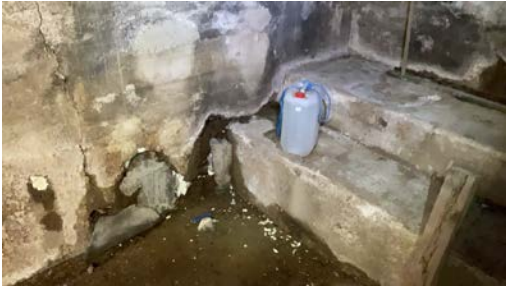
## TG 2 Grunnmur og fundamenter

Fundamentert med ringmur av naturstein og betong.

Riss og sprekker utbedres med murpuss. Det er ikke behov for tiltak slik det er i dag. Riss og sprekker bør holdes under oppsikt for å se om det er en negativ utvikling.
