# Tilstandsrapport

Tranemyrvegen 13

Befaringsdato: 25.09.2025

Rapportdato: 08.10.2025

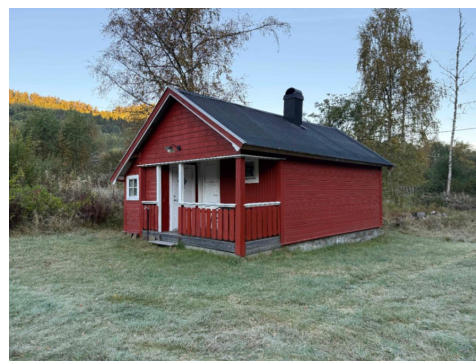
Bildet viser takflaten uten snøfangere og stigetrinn til feier.

Snøfangere bør monteres på taket for å hindre fare for snø- og isras, som kan skade personer, gjenstander eller bygningsdeler.

Det bør etableres et system for bortledning av vann fra taknedløp ved grunnmur for å unngå fuktskader og redusert levetid på nærliggende konstruksjoner.

Vær oppmerksom på at takkonstruksjonen ikke er dimensjonert for stor snølast med tanke på montering av snøfangere.

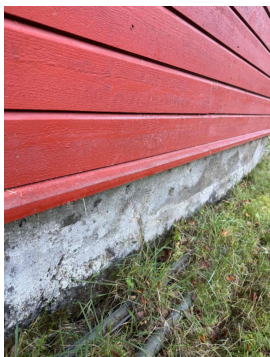
Manglende lufting og feil utførelse av vannbrett kan føre til oppfukning og råteskader på kledning og underliggende konstruksjoner.

Bildet viser liten klaring mellom kledning og vannbrett.

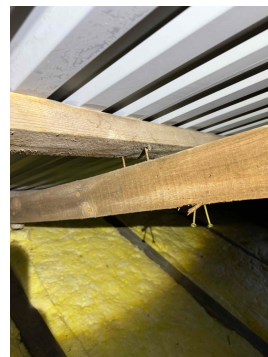
- Det er begrenset/dårlig ventilering av takkonstruksjonen.
- Konstruksjonene har omfattende skjevheter.
- Det er avvik:
- Det er registrert symptom på aktivitet fra skadedyr.

Bildet viser taksperre med brudd.

Det bør gjennomføres utbedring av brudd i taksperren for å sikre konstruksjonens bæreevne og forhindre ytterligere skader.

Takkonstruksjonens dimensjonering bør vurderes og eventuelt forsterkes for å sikre at den tåler nødvendige belastninger, for å unngå fare for konstruksjonssvikt og påfølgende skader.

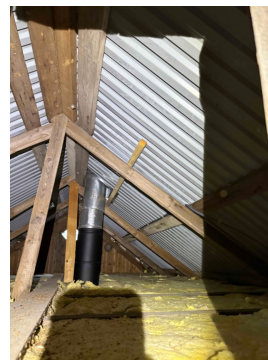
Bildet viser loft uten undertak under takplatene.

Det anbefales å etablere undertak og forbedre ventileringen av takkonstruksjonen for å redusere risikoen for fuktskader, råte og redusert levetid på takkonstruksjonen. Manglende undertak øker risikoen for lekkasjer og kondensdannelse, noe som kan medføre betydelige følgeskader på bygningen.

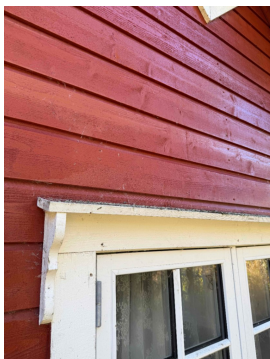
Manglende vannbrett og utilstrekkelig klaring kan føre til fuktopptrekk i treverk, redusert levetid på vinduene og økt risiko for fuktskader i tilstøtende konstruksjoner.

Bildet viser manglende beslag på vannbrett over vinduet.

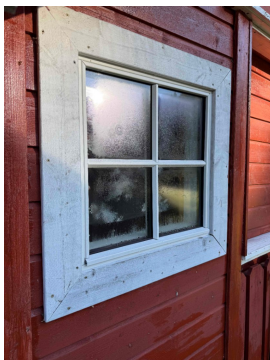
Bildet viser vinduet til rommet med forbrenningstoalettet.

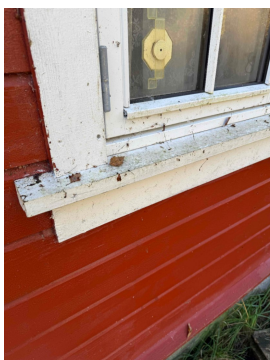
Bildet viser liten klaring mellom utvending omramming og vannbrett.

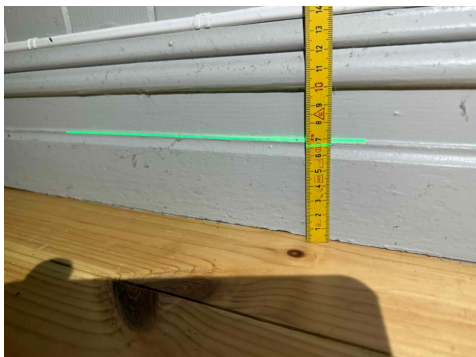
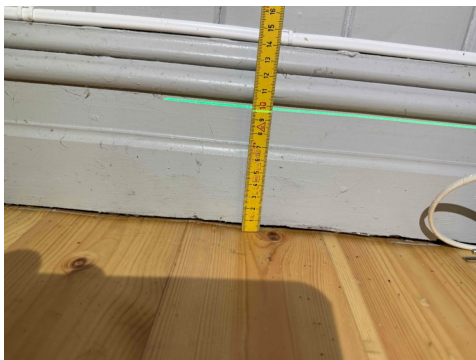
- Det er målt høydeforskjell på mellom 15-30 mm gjennom hele rommet. Tilstandsgrad 2 gis med bakgrunn i standardens krav til godkjente måleavvik.
- Målt høydeforskjell på mellom 10 - 20 mm innenfor en lengde på 2 meter. Tilstandsgrad 2 gis med bakgrunn i standardens krav til godkjente måleavvik.

Bildet viser måling i stuen.

Skjevheter i gulvet kan føre til ujevn slitasje, redusert komfort og problemer ved legging av nytt gulv. Forholdene anbefales holdt under oppsikt, og oppretting må påregnes før eventuelle nye gulv legges for å unngå oppsprekking og knirk.

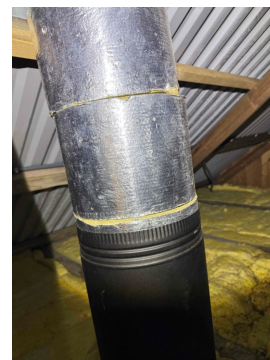
Det er påvist kondensrinning på pipen på loftet, samt manglende beskyttelse av pipens isolasjon på loftet. Kondensdannelsen kan skyldes utett gjennomføring mot loft, noe som medfører økt risiko for fuktskader. Det er påvist liten avstand mellom lekter på taket og stålpipen.

Bildet viser liten stålpipes med eksponert isolasjon.

Det anbefales ytterligere undersøkelse av en fagperson, som må gjennomføre nødvendige tiltak på pipe og ildsted. Kondensrinning fra pipen på loftet bør utbedres, og manglende beskyttelse av pipens isolasjon må etableres for å hindre fuktskader og redusert brannsikkerhet.

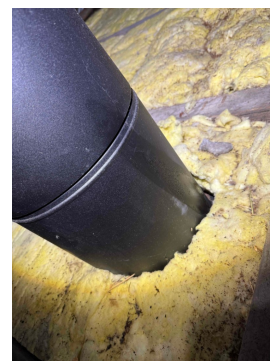
Bildet viser kondensering på stålpipes.

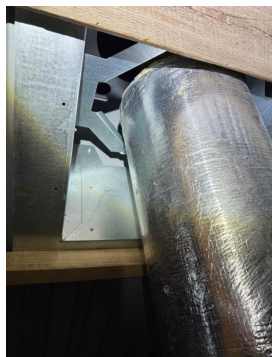
Bildet viser liten avstand mellom lekte og stålpipe.

Liten avstand mellom lekter på taket og stålpipen må kontrolleres mot pipens monteringsveiledning og eventuelt utbedres for å sikre forskriftsmessig avstand til brennbart materiale, og dermed redusere risikoen for brann.

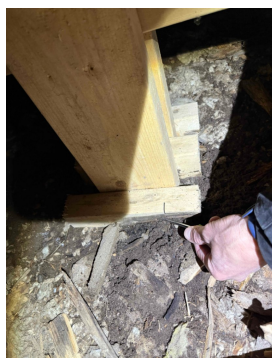
Det er påvist råte i tresøylene i krypkjelleren. Støttene er plassert direkte på bakken, noe som medfører økt risiko for fuktopptak fra grunnen.

Bildet viser råte i søyle med terreng kontakt.

Det bør gjennomføres ytterligere undersøkelser, og skadet treverk samt råteskadede søyler må skiftes ut. Nye støtter bør etableres med fuktsperre mot grunnen for å hindre videre fuktopptak og fukt fra grunn.

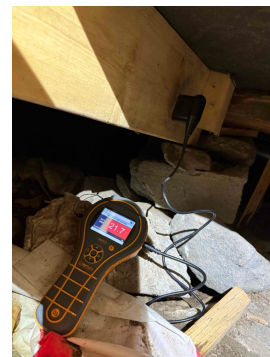
- Det er ikke tilfredsstillende ventilering av krypkjeller.
- Det er påvist skader på konstruksjoner i krypkjeller som er forårsaket av råte eller sopp.
- Det er stedvis påvist fuktnivå som tilsier at konstruksjonen kan ha fuktskader.

Bildet av måling i krypkjeller.

Ventilasjonen i krypkjelleren må forbedres for å redusere fuktbelastningen og forebygge nye råteskader.

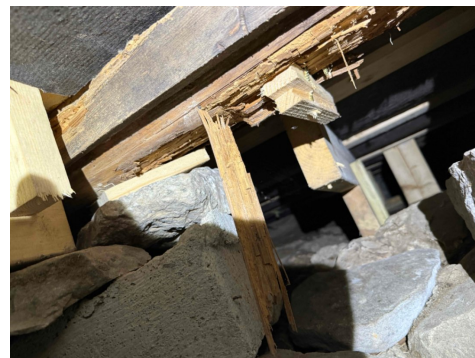
Bildet viser råte under delevæggen.

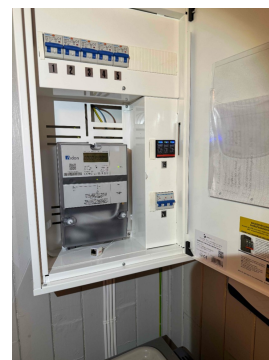
Bildet viser sikringskapet.

**Ja Basert på manglende dokumentasjon på el-anlegget anbefales det å gjennomføre en utvidet el-kontroll av hytten.**

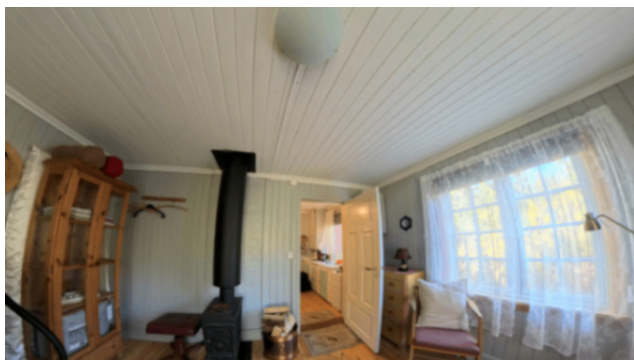
Bildet viser taket i stuen uten røykvarsler montert.

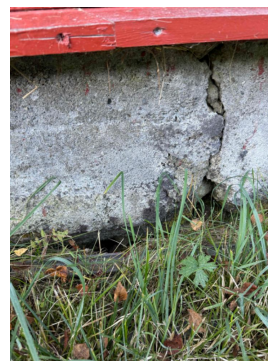
- Det er registrert utsigning av masser under grunnmuren.
- Grunnmuren har sprekkdannelser.

Konsekvensen av manglende tiltak kan være setningsskader, redusert bæreevne og fare for alvorlige konstruksjonsskader.

Bildet viser sprekk i grunnmuren og manglende masse under muren.

Det bør gjennomføres ytterligere undersøkelser av grunnmuren for å avdekke årsaken til utvasking og sprekkdannelser, samt lokal utbedring av sprekker.
