Tilstandsrapport

📍 Fernanda Nissens gate 3F, 0484 OSLO

gnr. 77, bnr. 109, snr. 176

Befaringsdato: 17.03.2026

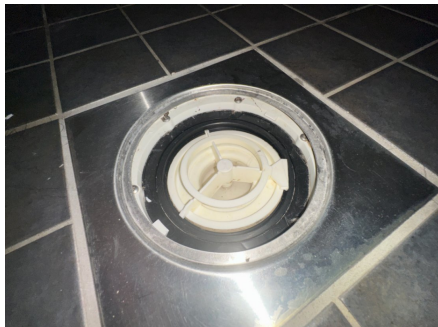
Sluk i plast plassert i dusjssonen.
Det er synlig membran i hovedsluk.
Dokumentasjon/ferdigattest, legges

Sluk i plast, plassert i dusjnise

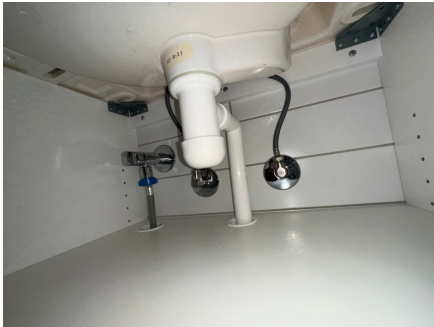
Røropplegg i servantskap

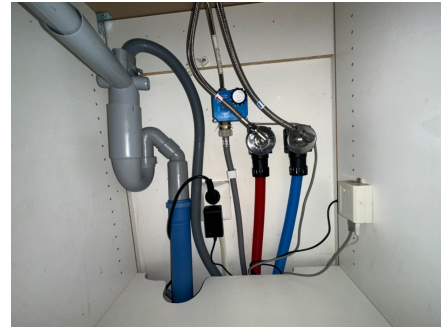
Røropplegg i kjøkkenbenk med Waterguard
