# Tilstandsrapport

Boligbygg med flere boenheter

Myklegardgata 3 A, 0656 OSLO

Befaringsdato: 19.11.2025

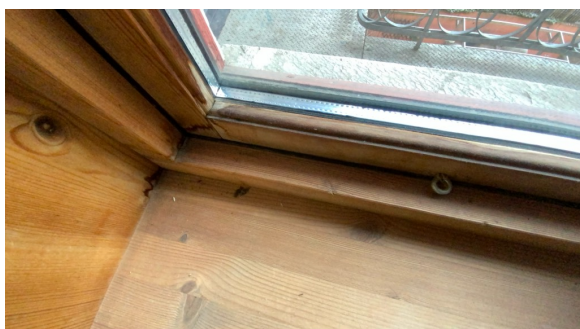
- Karmene i vinduer er slitte og det er sprekker i trevirket.

Vinduene har tiltenkt funksjon, men dårlig isolasjonsevne og må regnes med å skiftes ut over tid. Dersom vedlikehold eller utskifting ikke gjennomføres, kan det føre til varmetap, økte energikostnader og risiko for fukt- og råteskader i omkringliggende konstruksjoner.

- Det må påregnes noe vedlikehold og at enkelte vinduer må skiftes ut.

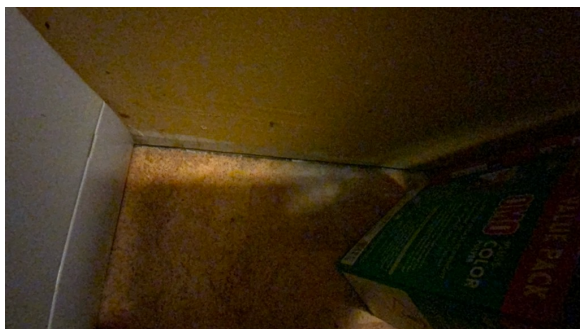
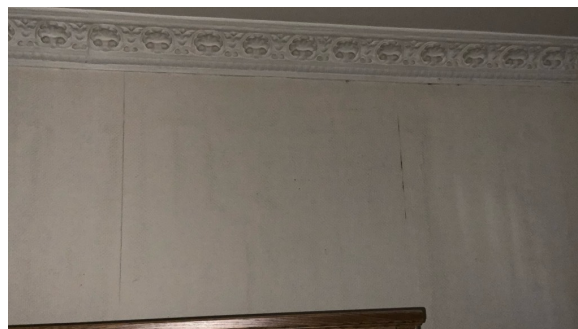
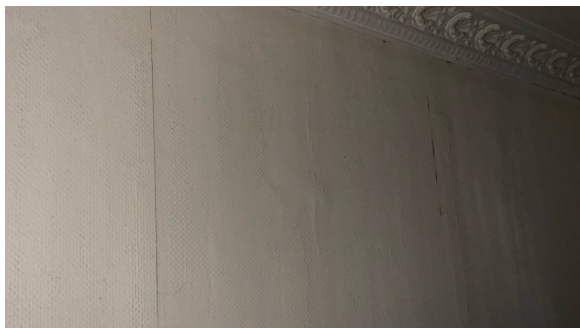
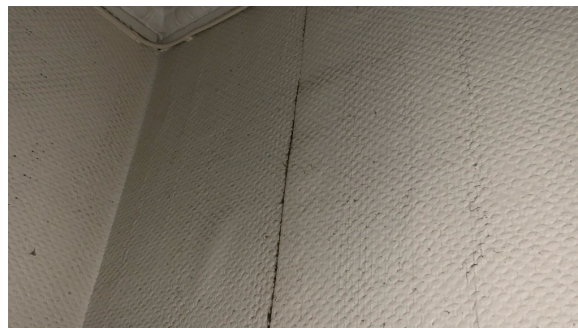
- Det er stedvis påvist synlige skader på overflater.

Det er stedvis noe skadet på belegg og laminat, sprekker i strie skjøter. Det var noe begrenset inspeksjonsmulighet med tanke på løsøre.

Med tanke på dagsens forventning av overflater anses disse som utgått med tanke på alder.

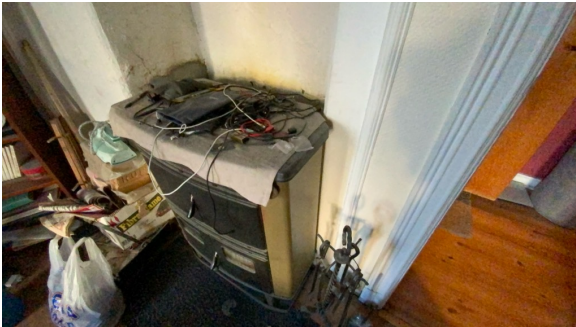
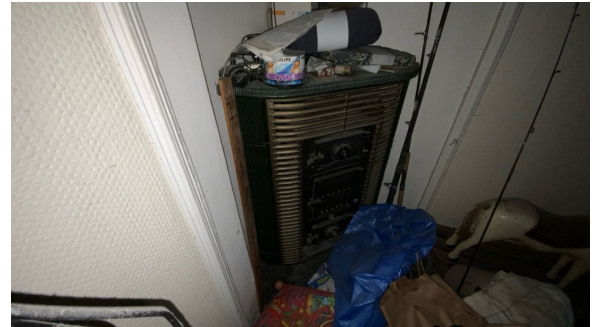
- Målt høydeforskjell på mellom 10 - 20 mm innenfor en lengde på 2 meter. Tilstandsgrad 2 gis med bakgrunn i standardens krav til godkjente måleavvik.
- Målt høydeforskjell på over 20 mm innenfor en lengde på 2 meter. Tilstandsgrad 3 gis med bakgrunn i standardens krav til godkjente måleavvik.

Det er over 30 mm skjevhet i stue og soverom. Øvrige rom er det avvik på ca 12 mm. Det er vanlig at bjelkelag henger på pipe, som er stabil og øvrige vegger i bygget kan ha beveget seg siden byggeår.

Det anbefales at avstanden mellom ildstedet og brennbart materiale økes for å oppfylle gjeldende krav og redusere brannrisiko. Pipeløpet har en brukstid på over 20 år. Det anbefales en gjennomgang av tilstanden fra stedlig brann- og feiervesen for å avdekke eventuelle skader eller mangler som kan medføre økt risiko for brann eller redusert funksjon.

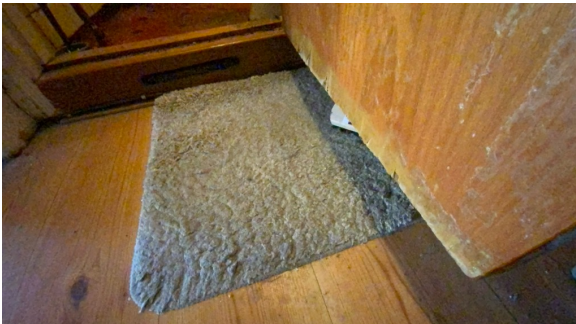
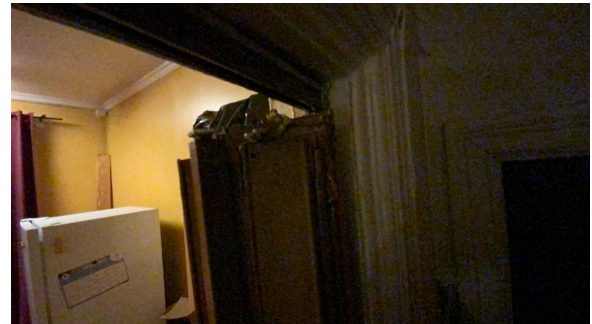
- Det er påvist avvik som tilsier at det bør foretas tiltak på enkelte dører.
- Enkelte av innvendige dører har betydelige skader

- Det er påregnelig med utskiftning av flere innvendige dører.

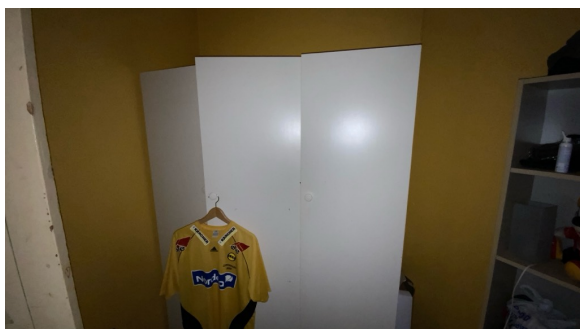
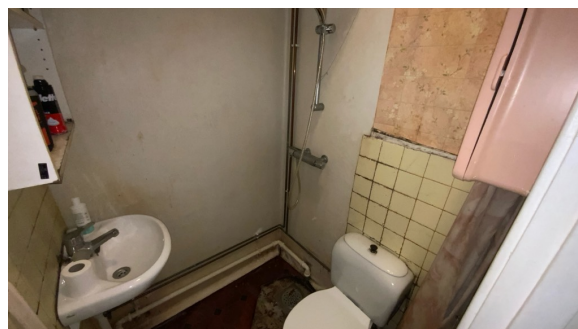
### 3.ETASJE > BAD

En må forvente generell oppgradering av våtrommets tettesjikt/membran for at våtrommet skal tåle en normal bruk etter dagens krav (tett våtsone). En samlet TG 3 for rommet er satt med bakgrunn i alder og manglende tetthet i våtsonen på rommet. Badet tilfredsstiller ikke krav med tanke på tetthet og må renoveres i sin helhet før videre bruk. Det er betydelig skader på overflater og det er ikke tilfredsstillende ventilasjon.

- Ved andre fuktundersøkelser enn hulltaking, er det påvist indikasjoner på fuktskader.

Badet vurderes å ikke ha tiltenkt funksjon med tanke på tetthet og andre faktorer som ventilasjon og skader på innredning.

Badet må totalrenoveres, inkludert etablering og dokumentasjon av nytt tettesjikt/membran, for å sikre at våtrommet tåler normal bruk etter dagens krav. Manglende eller utilstrekkelig membran medfører høy risiko for fuktskader og lekkasjer i konstruksjonen, noe som kan føre til omfattende skader på bygget og økte utbedringskostnader.

Feil utførelse av konstruksjonen bør utbedres for å redusere risikoen for fuktskader, sopp eller råte i tilstøtende bygningsdeler. Videre undersøkelser anbefales for å avdekke omfanget av avviket. Se øvrig generell vurdering av badet.

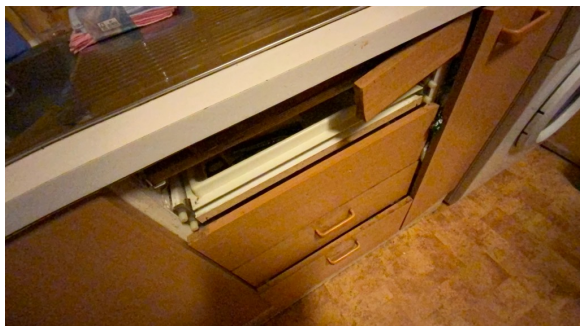
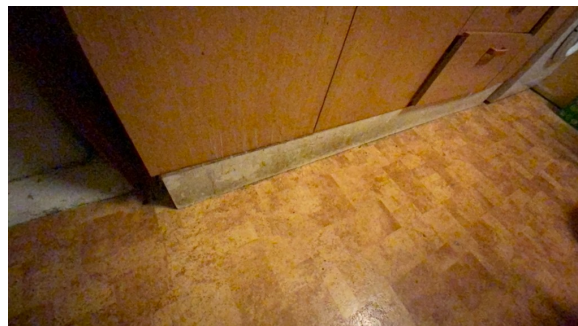
## 3.ETASJE > KJØKKEN

- Det er påvist at overflater/kjøkkeninnredning har omfattende skader.

Utbedring eller utskifting for å lukke avvik må regnes med dersom man ønsker å oppnå dagens standard og funksjonalitet. Konsekvensen av å ikke utbedre er redusert brukervennlighet og lavere standard enn det som forventes i et moderne kjøkken.

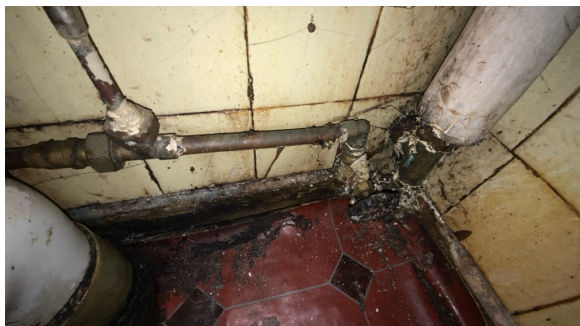
### TG 3 Vannledninger

Vannrør av kobber med høy alder bør følges opp jevnlig, og det anbefales å vurdere utskiftning i forbindelse med oppgradering av våtrom eller ved tegn til lekkasje. Konsekvensen av å ikke utbedre er økt risiko for vannlekkasjer, spesielt rundt koblinger, noe som kan føre til omfattende følgeskader på bygningskonstruksjonen.

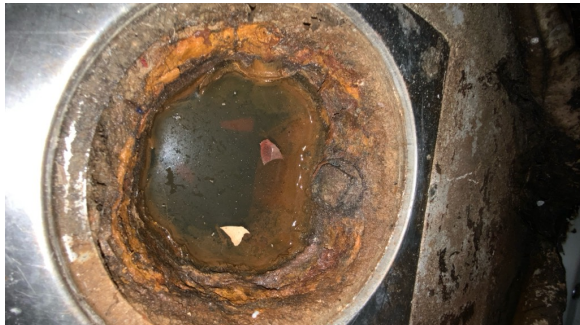
## TG 3 Avløpsrør

- Mer enn halvparten av forventet brukstid er passert på innvendige avløpsledninger.
- Det er påvist at avløpsrør av jern har store rustskader.

Konsekvens for gamle avløpsrør av denne typen er at de kan tettes og føre til tilbakeslag inne i boligen.

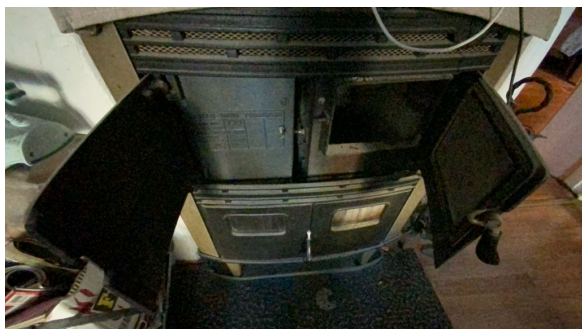
- Det er påvist mangelfull ventilasjon på ett eller flere rom i boligen.

Det bør etableres flere ventiler for å øke luftutskiftningen og forbedre innneklimaet. For å oppfylle kravene til ventilasjon fra oppføringstidspunktet, anbefales det også å ha åpninger mellom terskel og dørblad på alle dører, slik at gjennomluftingen blir bedre ved naturlig ventilasjon og tilluft fra ventiler i vinduer, når disse skiftes. Konsekvensen av utilstrekkelig ventilasjon kan være dårlig innneklima og økt risiko for fuktskader.

- Det bør utføres service på anlegget.

Det anbefales en service og en tilstandsvurdering av fagmann. Manglende service kan føre til redusert effekt, økt energiforbruk og risiko for driftstans.

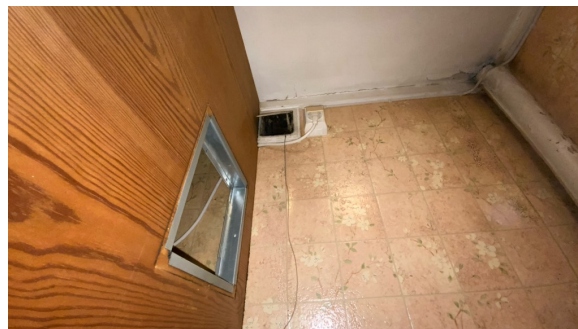
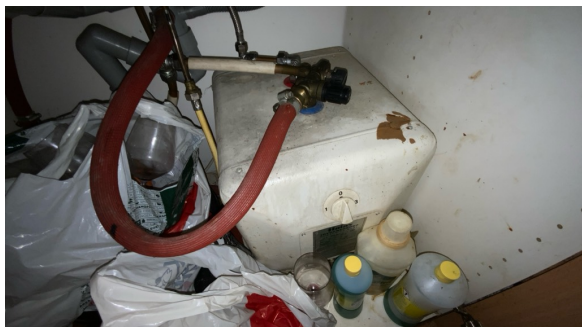
## TG 2 Varmtvannstank

Varmtvannstanken i kjøkkenbenk på ca 30 liter og på bad, ca 120 liter.

Med tanke på renovering av bad og kjøkken, bør det regnes med utskifting av varmtvannstanker som er av eldre type og lite effektive med tanke på strøm og varmtvannsforbruk.

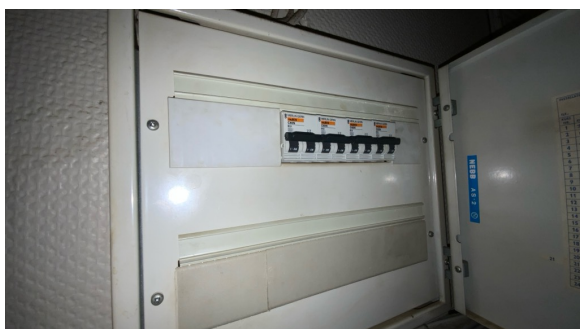
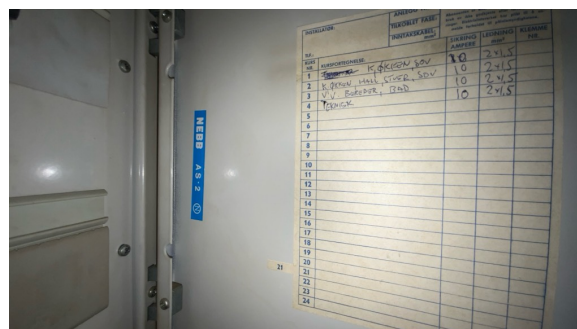
## TG 2 Elektrisk anlegg

Det anbefales alltid en gjennomgang av anlegget med tanke på anleggets alder og det ikke foreligger kunnskap om anlegget. Med bakgrunn i NS3600 kreves det utført el-kontroll av fagperson for å få TG1 på anlegget. TG2 gis som følge av manglende dokumentasjon/manglende el-kontroll. Det tas spesifikt forbehold om at det ikke er gjort endringer som krever dokumentasjon etter at anlegget er godkjent. Skjulte feil og mangler for anlegget er ikke kontrollert.
