# Tilstandsrapport

Enebolig

Njårds veg 18, 2260 KIRKENÆR

Befaringsdato: 18.07.2025

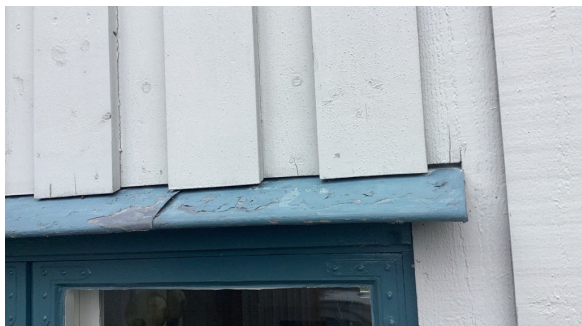
Stedvis slitasje på beslag.

Eksempel på slitasje.

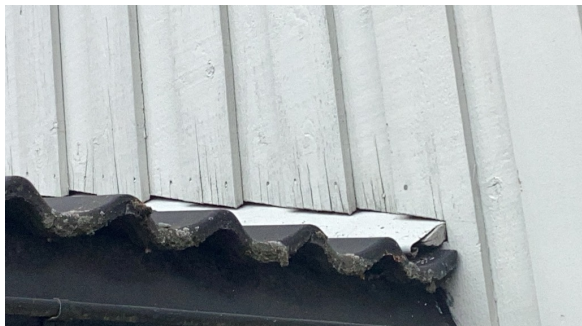
Kledning har stedvis slitasje og oppsprekking i nedkant på kledningsbord. Vannbrett ligger utenpå kledningsbord noen steder, løsningen medfører økt fare for slitasje og utvikling av råte.

Eksempel på sprekker i kledningsbord.

Det er ikke nødvendig med tiltak utover normalt vedlikehold.

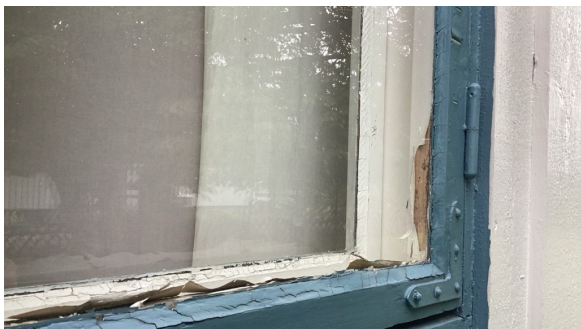
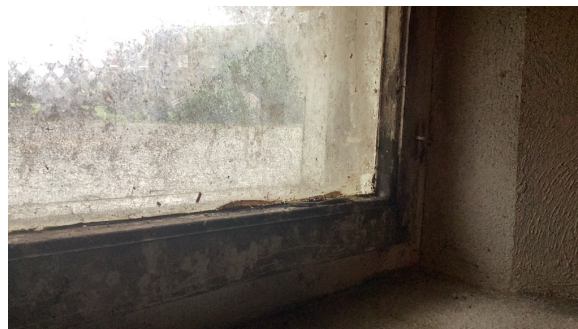
Vinduer har slitasje og avskaling av kitt.  
Det må forventes luftlekkasjer fra denne type vinduer.

Eksempel på slitasje.

Vinduer er ut fra alder og tilstand modne for utskifting. Dette kan utføres over tid.

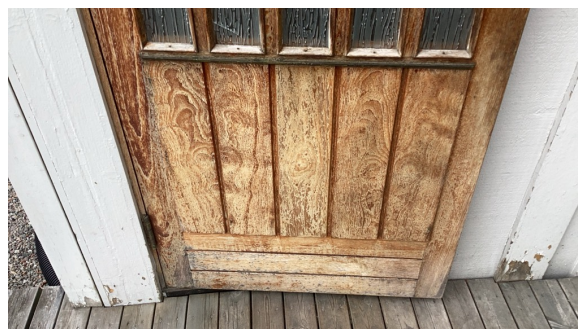
Entredør.

Entredør: Dør har ikke pakning, det må forventes luftlekkasjer. Sprekk i ett glass.

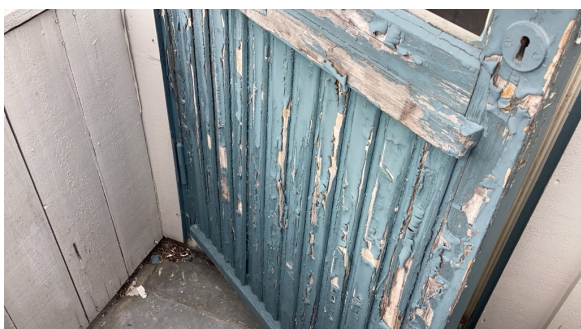
Balkongdør.

Balkongdør: Slitasje på overflater og oppsprekking i kitt. Det må forventes luftlekkasjer fra denne type dører.

Balkongdør: Ut fra alder og tilstand er dør moden for utskifting.

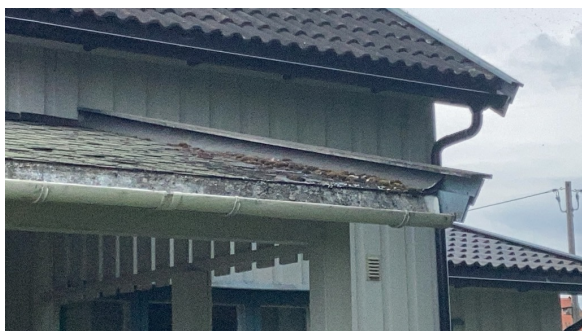
Hovedveranda: Stedvis mosevekst på tekking og beslag. Stedvis oppsprekking i nedkant på kledningsbord. Svertesopp i himling. Noen gulvbord vrir seg. Noen sprekker i betongkonstruksjoner.  
Veranda ved entre: Slitasje på overflater.  
Balkong: Slitasje på overflater. Råte i kledningsbord.

Mosevekst på shingel.

Hovedveranda: Vedlikehold/rengjøring av overflater. Forsegling av sprekker i betongkonstruksjoner.  
Veranda ved entre: Vedlikehold av overflater.  
Balkong: Vedlikehold av overflater og utskifting av råteskadet treverk.

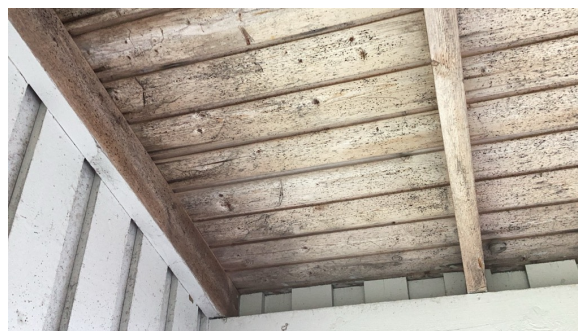
Svertesopp i himling.

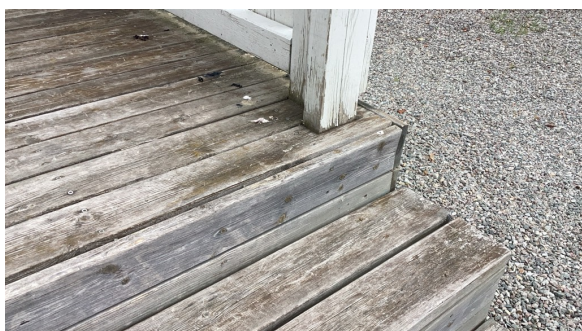
Eksempel på slitasje på veranda ved entre

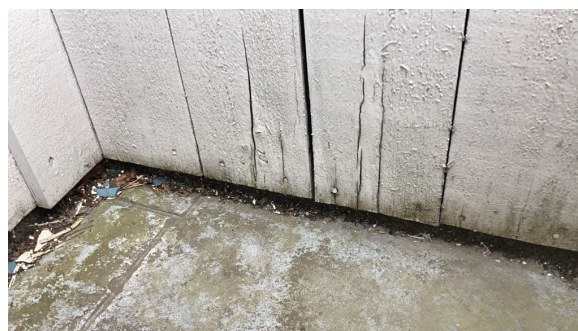
Råte i enkelte kledningsbord på balkong.

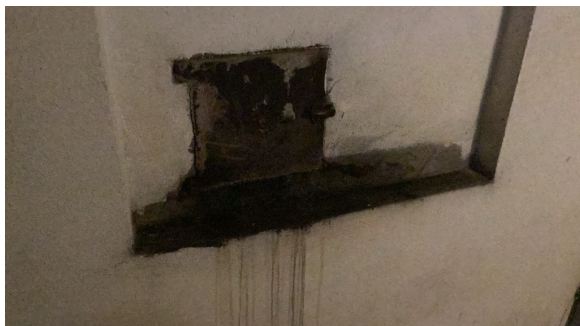
Sotluke i kjeller. Noen rennemerker.

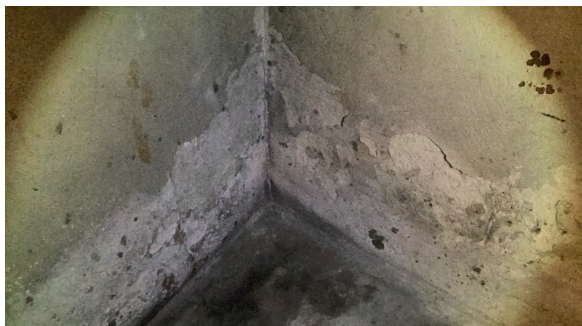
Tegn til fuktpåkjenninger i form av saltutslag og avskalinger.

Eksempel på avskaling på vegg

Det bør sørges for god ventilering av kjeller slik at fukttinnholdet i treverket synker til godt under 20 vektprosent.

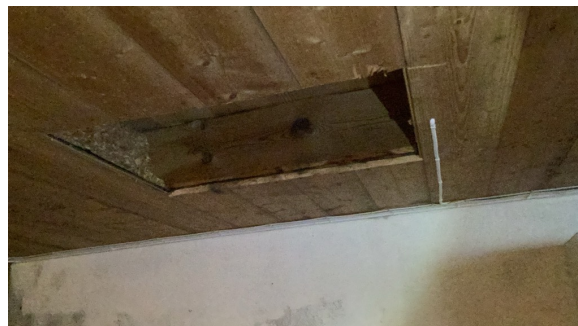
Det har vært observert fuktighet i himling, himlingen er åpnet opp, ukjent årsak til dette.

Åpnet i himling på ett punkt

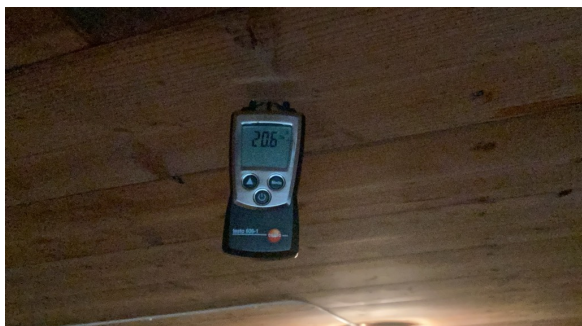
Fukttinnhold i treverk i kjeller på ca. 20 vektprosent. Når fukttinnhold i treverk stiger til over 20 vektprosent medfører det fare for utvikling av sopp og råte.

Fukttinnhold på ca. 20 vektprosent i treverk i himling.

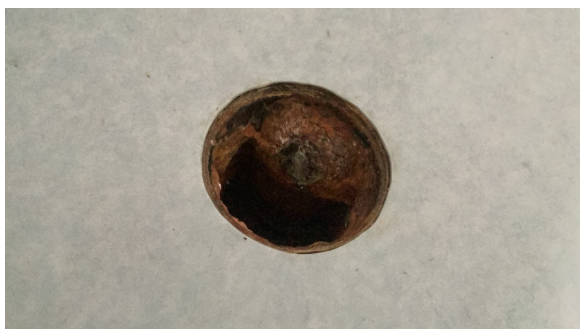
Bad er bygget etter byggeforskrifter gjeldende før 1997. Bad fra før 1997 gis i denne rapport automatisk TG 3 da det ut fra alder må forventes at behov for oppgraderinger nærmer seg. Eksempler på avvik:

Det er noen steder begynnende svelleskader på veggplater.

Det er ikke tett overgang mellom gulvbelegg og sluk.

- Våtrommet må totalrenoveres. Alle forhold med tettesjikt, våtsone, sluk m.m. må dokumenteres.
- Manglende oppgradering av våtrommet medfører høy risiko for at konstruksjonene ikke vil tåle vanlig bruk av vann eller lekkasjer. Dette kan føre til fuktskader på tilstøtende konstruksjoner.

**Kostnadsestimat: 100 000 - 300 000**

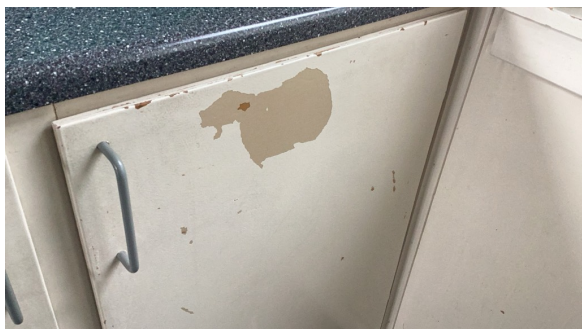
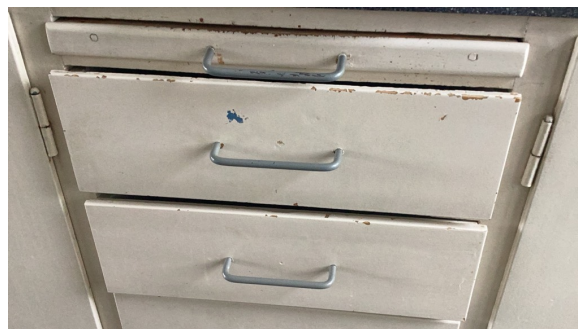
Eksempel på slitasje.

Det er ikke nødvendig med tiltak ut fra funksjon.
