Njårds veg 18, 2260 KIRKENÆR

# Tilstandsrapport

gnr. 22, bnr. 84

Befaringsdato: 18.07.2025

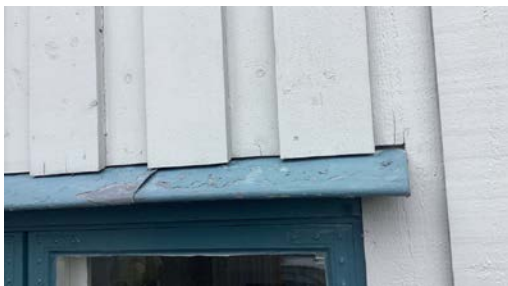
Stedvis slitasje på beslag.

Eksempel på slitasje.

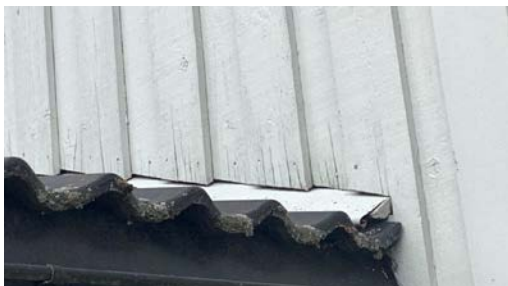
Kledning har stedvis slitasje og oppsprekking i nedkant på kledningsbord. Vannbrett ligger utenpå kledningsbord noen steder, løsningen medfører økt fare for slitasje og utvikling av råte.

Eksempel på sprekker i kledningsbord.

Det er ikke nødvendig med tiltak utover normalt vedlikehold.

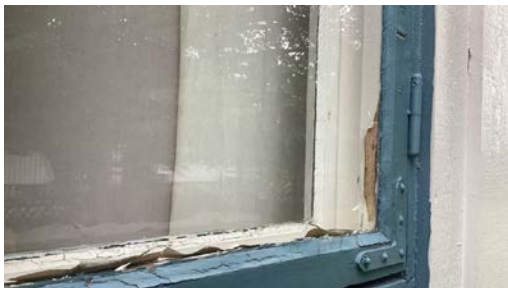
Vinduer har slitasje og avskaling av kitt.  
Det må forventes luftlekkasjer fra denne type vinduer.

Eksempel på slitasje.

Vinduer er ut fra alder og tilstand modne for utskifting. Dette kan utføres over tid.

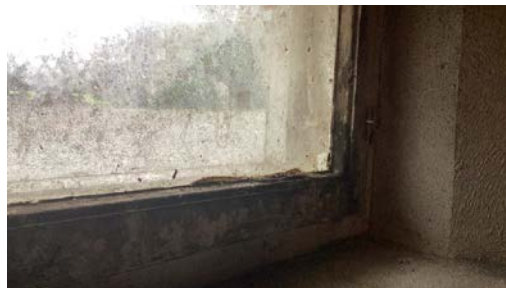
Eksempel på slitasje.

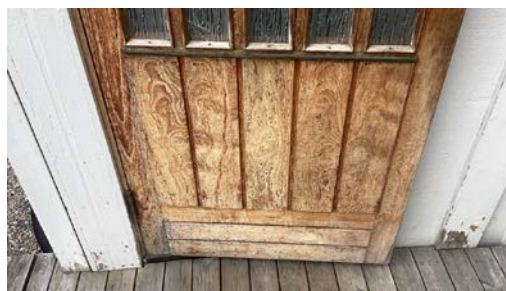
Entredør.

Entredør: Dør har ikke pakning, det må forventes luftlekkasjer. Sprekk i ett glass.

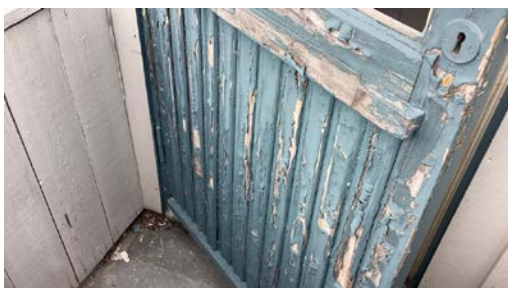
Balkongdør.

Balkongdør: Slitasje på overflater og oppsprekking i kitt. Det må forventes luftlekkasjer fra denne type dører.

Balkongdør: Ut fra alder og tilstand er dør moden for utskifting.

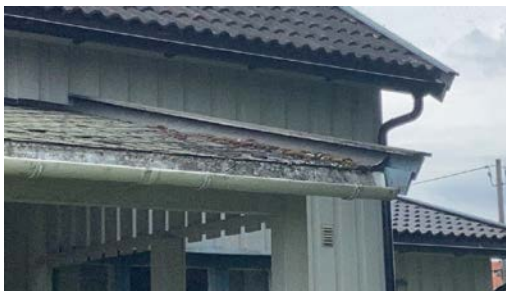
Hovedveranda: Stedvis mosevekst på tekking og beslag. Stedvis oppsprekking i nedkant på kledningsbord. Svertesopp i himling. Noen gulvbord vrir seg. Noen sprekker i betongkonstruksjoner.

Mosevekst på shingel.

Hovedveranda: Vedlikehold/rengjøring av overflater. Forsegling av sprekker i betongkonstruksjoner.

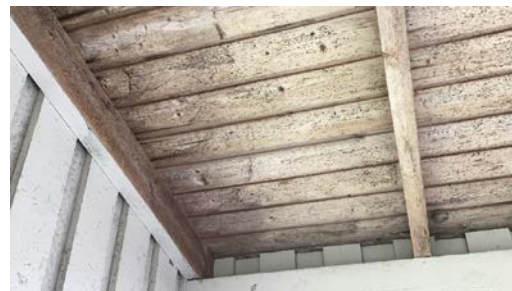
Svertesopp i himling.

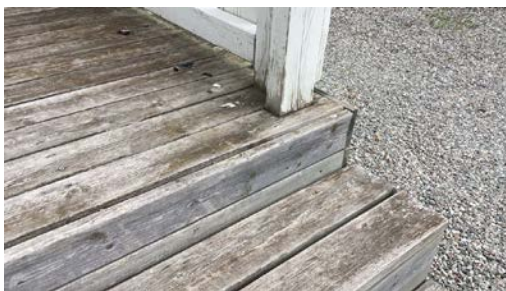
Eksempel på slitasje på veranda ved entre

Veranda ved entre: Vedlikehold av overflater.

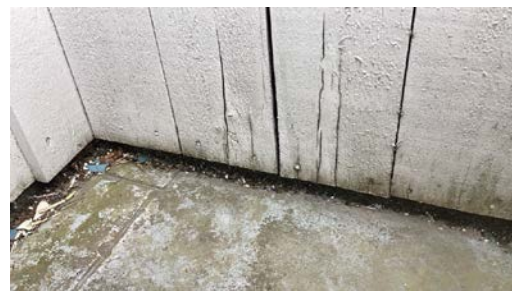
Råte i enkelte kledningsbord på balkong.

Balkong: Vedlikehold av overflater og utskifting av råteskadet treverk.

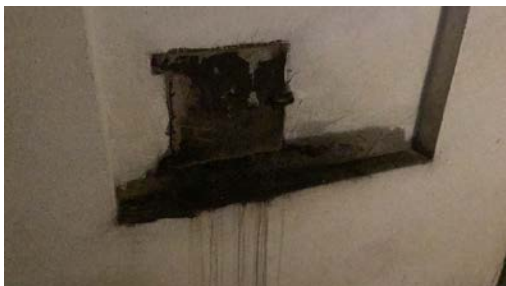
Sotluke i kjeller. Noen rennemerker.

Utskifting/fjerning av parafinovn.

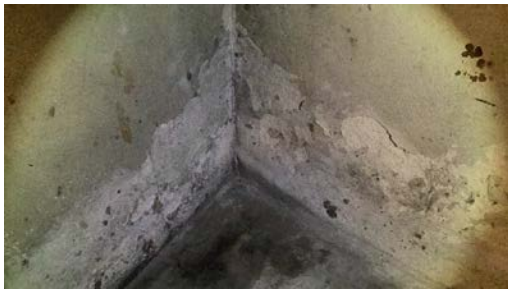
Tegn til fuktpåkjenninger i form av saltutslag og avskalinger.

Eksempel på avskalning på vegg

Det bør sørges for god ventilering av kjeller slik at fukttinnholdet i treverket synker til godt under 20 vektprosent.

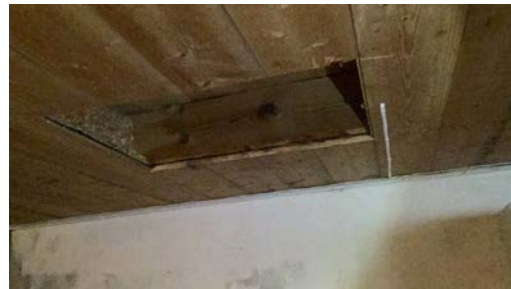
Det har vært observert fuktighet i himling, himlingen er åpnet opp, ukjent årsak til dette.

Åpnet i himling på ett punkt

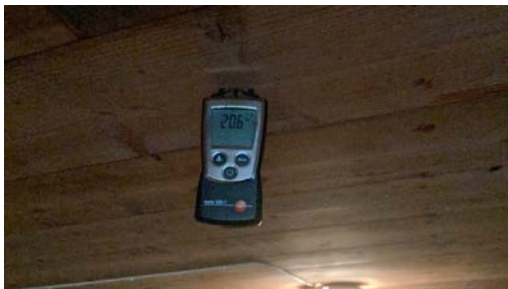
Fukttinnhold i treverk i kjeller på ca. 20 vektprosent. Når fukttinnhold i treverk stiger til over 20 vektprosent medfører det fare for utvikling av sopp og råte.

Fukttinnhold på ca. 20 vektprosent i treverk i himling.

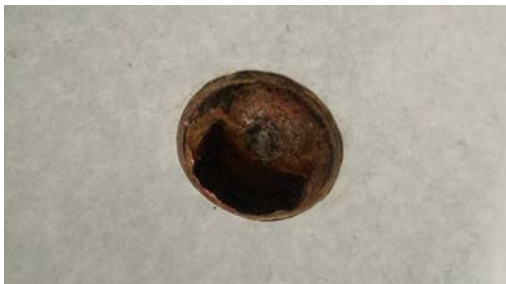
Bad er bygget etter byggeforskrifter gjeldende før 1997. Bad fra før 1997 gis i denne rapport automatisk TG 3 da det ut fra alder må forventes at behov for oppgraderinger nærmer seg. Eksempler på avvik:

Det er noen steder begynnende svelleskader på veggplater.

Det er ikke tett overgang mellom gulvbelegg og sluk.

- Våtrommet må totalrenoveres. Alle forhold med tettesjikt, våtsone, sluk m.m. må dokumenteres.
- Manglende oppgradering av våtrommet medfører høy risiko for at konstruksjonene ikke vil tåle vanlig bruk av vann eller lekkasjer. Dette kan føre til fuktskader på tilstøtende konstruksjoner.

**Kostnadsestimat: 100 000 - 300 000**

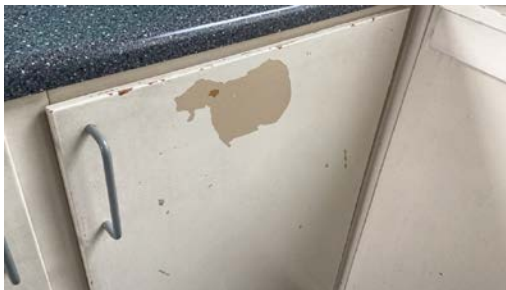
Eksempel på slitasje.

Det er ikke nødvendig med tiltak ut fra funksjon.

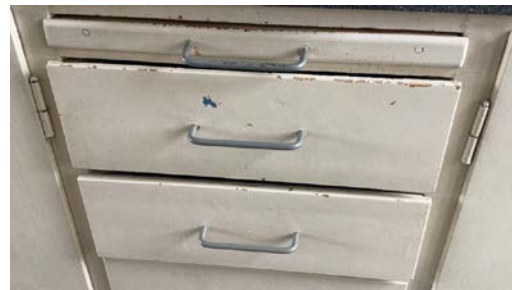
Eksempel på slitasje.

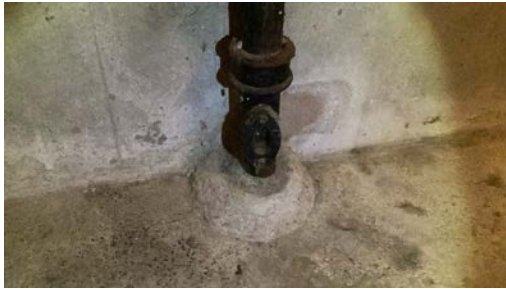
Stakepunkt i kjeller.

- I forbindelse med oppgradering av våtrom vil det være naturlig med utskiftning av rør.
- Tidspunkt for utskiftning av avløpsrør nærmer seg.
