# Tilstandsrapport

Enebolig

Lille Prestrudveg 9 , 2315 HAMAR

Befaringsdato: 11.02.2026

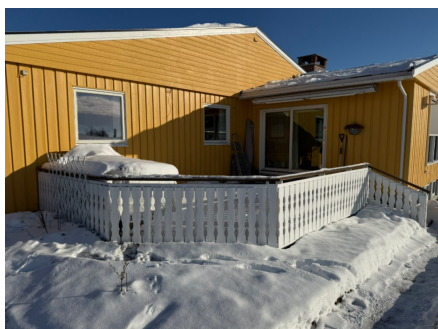
Terrassen var dekket av snø ved befaring, og overflater, slitasje og eventuelle skader lot seg derfor ikke kontrollere. Forholdet medfører usikkerhet knyttet til terrassens tilstand og funksjon.

Terrassen bør kontrolleres på nytt når snø- og isforhold er borte, slik at overflater og konstruksjonens tilstand kan vurderes nærmere.

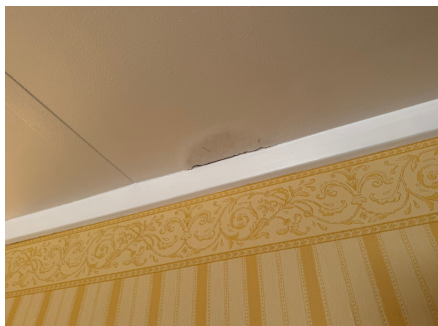
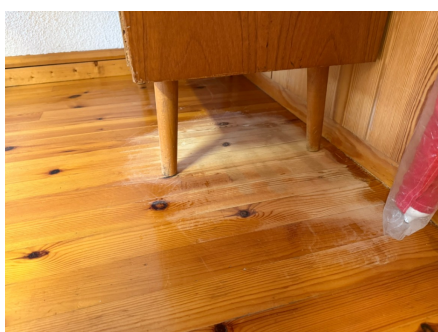
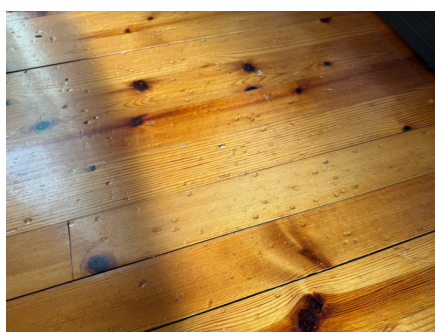
Innvendige overflater fremstår i hovedsak med normal bruksslitasje. Det registreres fuktmerke i himling på ett soverom uten utslag ved fuktsøk på befaringsdagen. Årsak og omfang er ikke avklart. Det registreres i tillegg riss og slitasje på vegger samt stedvise skader og slitasje på heltregulv. Forholdene vurderes å ha sammenheng med alder, bruk og tidligere fuktpåvirkning. Forholdet medfører økt risiko for skjult fuktproblematikk og videre skadeutvikling i himling og tilstøtende konstruksjoner dersom årsaken ikke avklares.

Årsak til fuktmerket bør undersøkes nærmere. Eventuelle lekkasjer eller fuktpåvirkning bør utbedres, og nødvendige overflateutbedringer anbefales gjennomført der det er registrert slitasje og skader.

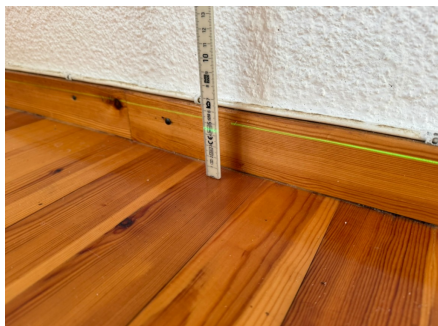
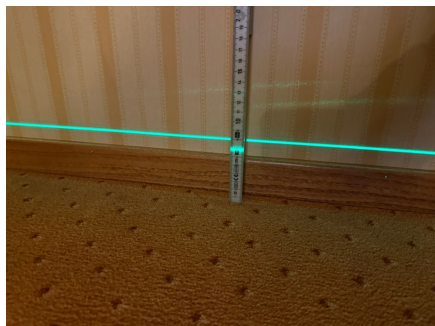
## **TG 2** Etasjeskille/gulv mot grunn

Det er registrert høydeavvik i gulv, med målt samlet avvik på 20 mm i gang. Det registreres også knirk i gulvkonstruksjonen ved belastning. Forholdene vurderes å ha sammenheng med naturlige bevegelser, setninger og slitasje over tid. Forholdet medfører økt risiko for videre skjevutvikling og økt knirk.

Lokale justeringer eller forsterkninger bør vurderes dersom forholdene oppleves sjenerende i bruk. Videre utvikling bør holdes under oppsikt. Ved legging av nytt gulv som stiller krav til planhet bør det påregnes avretting av underlaget.

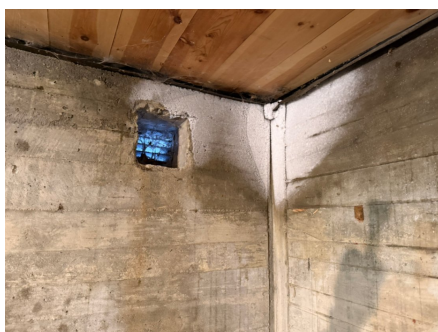
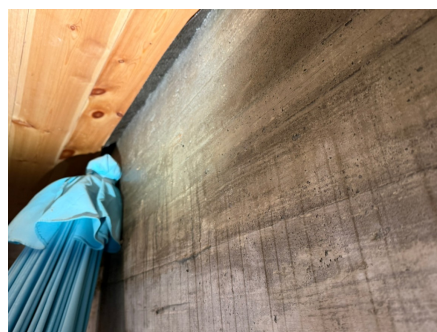
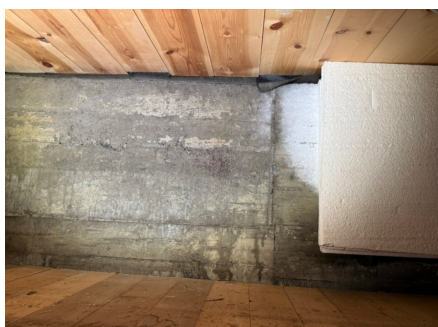
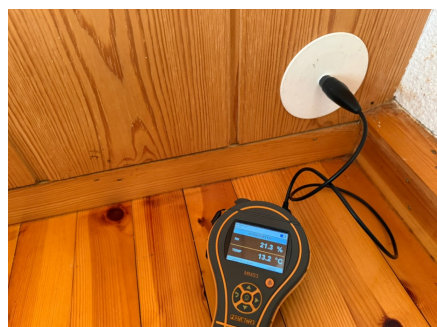
## TG 2 Rom Under Terreng

Det er utført hulltaking og fuktmåling i nedre del av utlektet vegg i kjellerstue, uten at det ble registrert negative forhold. Luftens relative fuktighet (RF) inne i konstruksjonen ble målt til 23,1 % ved 13,2 °C. Det gjøres oppmerksom på at fuktmålingen viser RF på det aktuelle stedet sonden er ført inn, og målingen gir kun et øyeblikksbilde av forholdene som kan endre seg med årstider samt fukt- og temperaturforhold. Det kan ikke sies med sikkerhet at forholdet er det samme i andre deler av konstruksjonen. I uinnredet kjellerrom er det registrert kondens på betongvegger og synlig fukt på veggoverflater. Forholdet vurderes å ha sammenheng med lav temperatur i kombinasjon med lite luftbevegelse. Forholdet medfører økt risiko for muggvekst og skadeutvikling på rom under terreng og tilstøtende konstruksjoner.

Forholdet gir redusert egnethet for oppbevaring og bruk, og det bør gjennomføres tiltak for å redusere fuktbelastningen. Ventilasjon og luftutskifting bør forbedres, og rommet bør holdes oppvarmet ved behov for å redusere kondens. Det bør også gjennomføres oppfølging/kontroll over tid for å se om forholdet endrer seg gjennom sesongene og for å bekrefte effekt av tiltak.

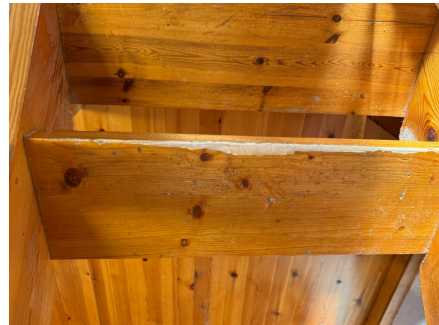
## TG 2 Innvendige trapper

Det registreres slitasje og enkelte skader på trappens overflater og trinn, vurdert å ha sammenheng med bruk over tid. Forholdet medfører økt risiko for videre slitasje og redusert overflatekvalitet.

Overflater med skader bør utbedres ved behov, for å begrense videre slitasje og opprettholde funksjon.

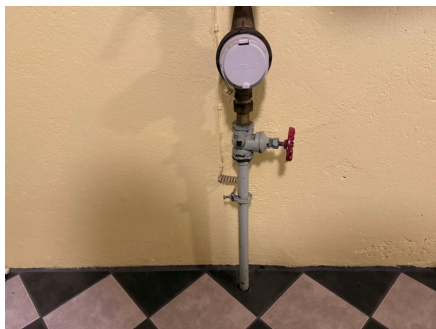
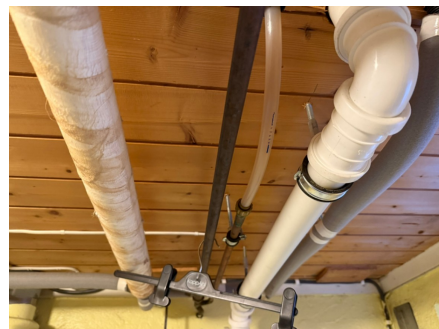
Avløpsrør fra byggeår har passert forventet brukstid. Det er registrert rustdannelse på avløpsrør av støpejern i vaskerom. Forholdet medfører økt risiko for svekket materialstyrke, lekkasjer og skadeutvikling på tilstøtende konstruksjoner.

Utskifting av avløpsrørene bør påregnes som følge av alder og registrert korrosjon.

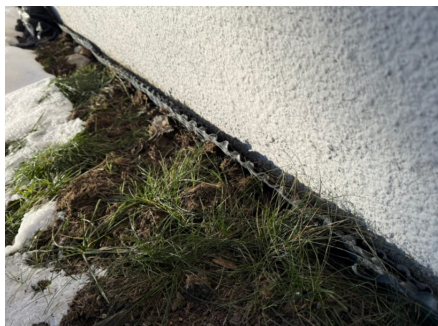
Mer enn halvparten av forventet levetid på dreneringen er overskredet, og det mangler topplatt på grunnmursplast. Forholdet medfører økt risiko for redusert dreneringseffekt og fuktpåvirkning på grunnmur og tilstøtende konstruksjoner over tid.

Det er ikke registrert innvendige forhold som indikerer svikt i dreneringen ved befaring. På bakgrunn av alder bør forholdet holdes under jevnlig observasjon. Montering av topplst på grunnmursplast anbefales for å hindre at masser og overflatevann ledes bak fuktsikringen.

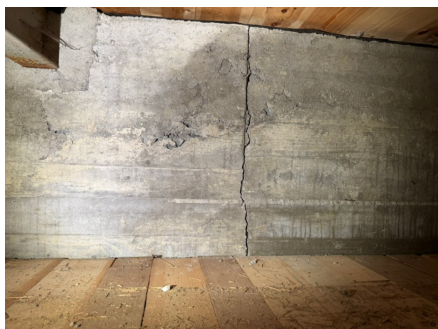
## ! TG 2 Grunnmur og fundamenter

Det er registrert vertikal sprekkdannelse i grunnmur i uinnredet kjellerrom. Årsak og omfang av eventuell bevegelse er ikke kjent. Forholdet medfører økt risiko for videre sprekkutvikling og fuktinntrengning i konstruksjonen.

Sprekken bør utbedres med gjenpussing, og forholdet bør holdes under observasjon for å avdekke eventuell videre utvikling.
