Lille Prestrudveg 9, 2315 HAMAR

**Innholdsrik og vedlikeholdt  
familiebolig med 4 soverom,  
solrik terrasse og romslig hage.  
Dobbeltgarasje + enkel garasje!**

| Tilstandsrapport ..... | 54 |

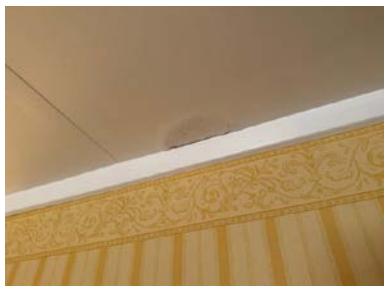
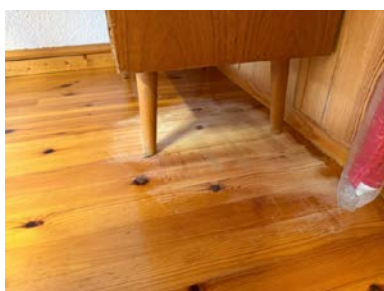
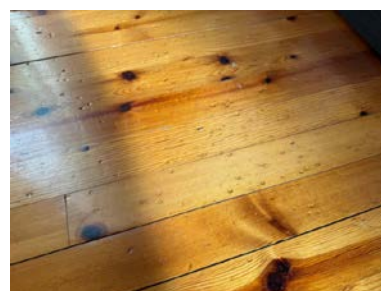
## TG 2 Etasjeskille/gulv mot grunn

\* Innvendig > Etasjeskille/gulv mot grunn: Det er avvik: Det er registrert høydeavvik i gulv, med målt samlet avvik på 20 mm i gang. Det registreres også knirk i gulvkonstruksjonen ved belastning. Forholdene vurderes å ha sammenheng med naturlige bevegelser, setninger og slitasje over tid. Forholdet medfører økt risiko for videre skjevutvikling og økt knirk.

Boligen har etasjeskiller i støpt gulv mot grunnen, tilfarergulv, og synlig grunn (stein) i uinnredet kjellerrom. Etasjeskille mellom kjeller og første etasje i bjelkelag av tre.

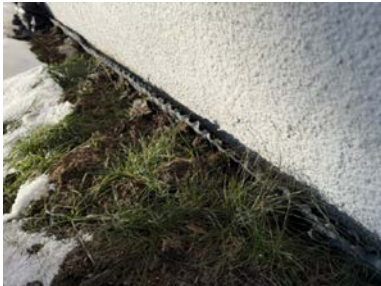
## ! TG 2 Grunnmur og fundamenter

\* Tomteforhold > Grunnmur og fundamenter: Det er avvik: Det er registrert vertikal sprekkdannelse i grunnmur i uinnredet kjellerrom. Årsak og omfang av eventuell bevegelse er ikke kjent. Forholdet medfører økt risiko for videre sprekkutvikling og fuktinntrengning i konstruksjonen.

Bolligen har betonggrunnmur.

Sprekken bør utbedres med gjenpussing, og forholdet bør holdes under observasjon for å avdekke eventuell videre utvikling.
