# Tilstandsrapport

Enebolig

Åsvegen 44 , 2034 HOLTER

Befaringsdato: 14.04.2026

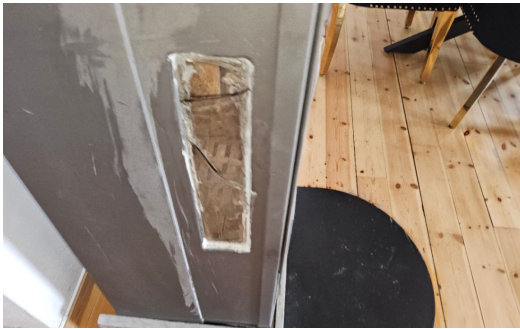
## TG 2 Rom Under Terreng

I rom under terreng er det ved indikasjonsmåling registrert forhøyede fuktverdier på overflater. Det er ikke tatt hull i konstruksjonen grunnet utforming, og derfor er omfanget av fukt i underliggende sjikt usikkert. På teknisk rom er det observert skjolder som indikerer at det tidligere har vært fukt, og det ble målt noe forhøyet fukt i gulvet. Videre ble det ved indikasjonsmåling påvist utslag for fukt i kjellerstue. Disse funnene tyder på at konstruksjonen har en fuktbelastning fra grunn, sannsynligvis som følge av mangelfull drenering, kapillærsug fra grunnen eller utilstrekkelig fuktsikring. Konsekvensen av slike forhold er økt risiko for skader på bygningsmaterialer, noe som kan redusere levetid og gi dårligere innneklima.

For utbedring bør årsaken til fuktinntrengningen identifiseres før tiltak besluttes. Det anbefales å kontrollere dreneringssystemet og fuktsikring på utsiden av konstruksjonen, samt vurdere etablering av kapillærbrytende sjikt og grunnmursplate dersom dette mangler. Videre bør det gjennomføres kontinuerlige fuktmålinger for å dokumentere effekten av tiltakene. Tiltakene bør utføres for å sikre varig beskyttelse mot fukt og opprettholde et godt innneklima. Sørg for god ventilasjon av hele underetasjen, slik at fuktig luft blir transportert ut.

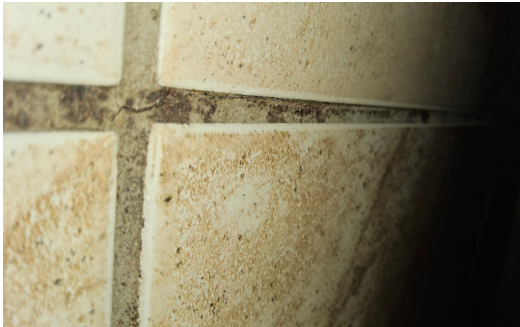
### TG 2 Overflater Gulv

Det er en skadet flis foran dusjsone.

- Selv om bom eller hullyd ikke alltid er et umiddelbart problem, bør det overvåkes nøye før eventuell utvikling i sprekker i flisfuger e.l. oppstår. Dette må en foreta tiltak for, for å begrense utviklingen.
- Til tross for avviket i fall/høydeforskjell til sluk, vil gulvet fortsatt kunne lede vann mot sluket, men med redusert effektivitet. Dette kan potensielt øke risikoen for vannansamling i enkelte områder av badet.
