# Tilstandsrapport

📍 Bjøllehaugvegen 80, 5545 VORMEDAL 📖 KARMØY kommune

# gnr. 147, bnr. 346

Befaringsdato: 12.06.2025

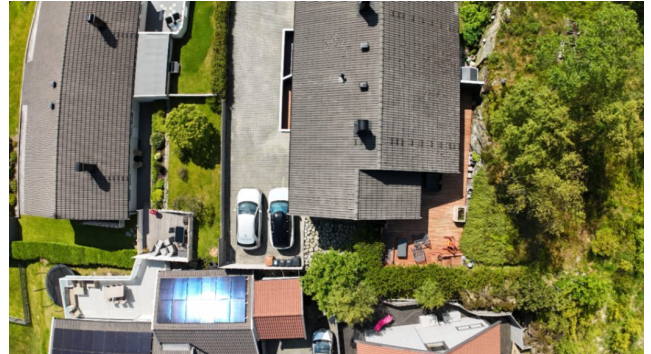
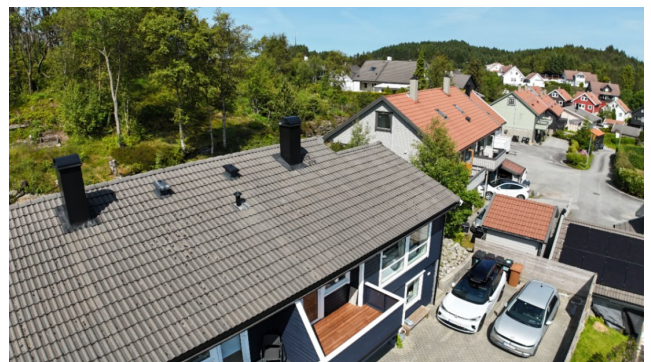
### TG 2 Nedløp og beslag

Takrenner og nedløp av metall. Beslag av metall.

Takrenner og de fleste beslag ble byttet høsten 2024. Beslag rundt pipe  
ble ordnet etter lekkasje i 2022.

Manglende snøfangere kan føre til personskader, skader på husdyr,  
eiendom (som biler og hagemøbler) og bygningselementer som  
takrenner og takmaterialer.

Dårlig eller gamle beslag medfører redusert/svekket klimaskjerm, som  
igjen øker risikoen for manglende bortledning av vann som igjen kan  
medføre redusert levetid og/eller skader.

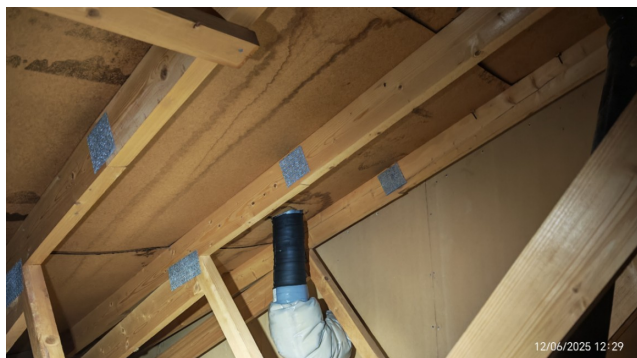
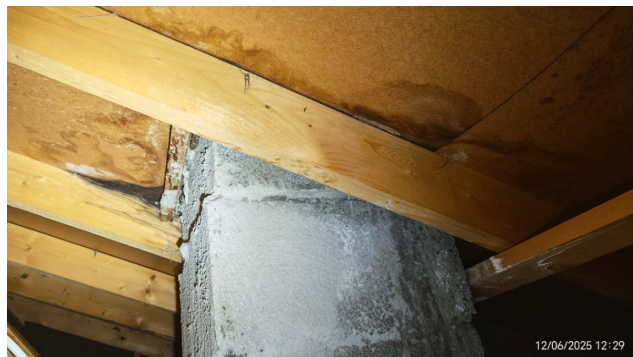
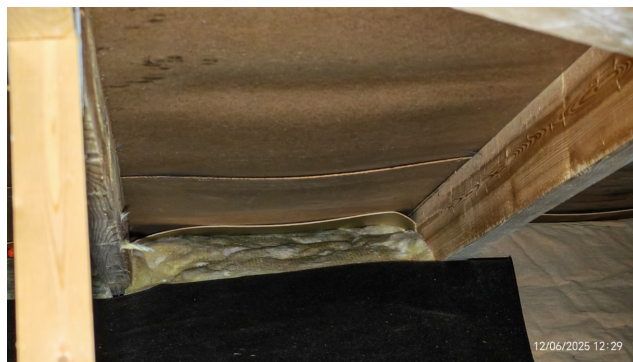
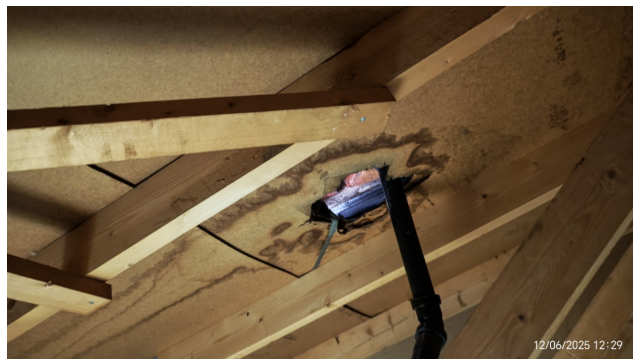
- Det er begrenset/dårlig ventilering av takkonstruksjonen.
- Det er påvist avvik rundt gjennomføringer i takflaten.
- Det er påvist fuktskjolder i undertak/takkonstruksjon.

Det er en del fuktskjolder i undertak, men deler av disse skal være utbedret. Spesielt rundt pipe hvor det er markante tegn til tidligere lekkasje, men eier har tettet med beslag.

- Lokal utbedring bør utføres.
- Andre tiltak:

Som følge av registrerte anmerkninger og bygningsdelens alder må det gjøres nærmere undersøkelser over tid for å avklare behov utbedring.
