Bjøllehaugvegen 80, 5545 VORMEDAL

**Tiltalende vertikaldelt  
tomannsbolig | Familievennlig  
område | 2 Bad | 2 Soverom |  
Carport og flott uteområde**

# Tilstandsrapport

## SELVEIER TOMANNSBOLIG (VERTIKALDELT)

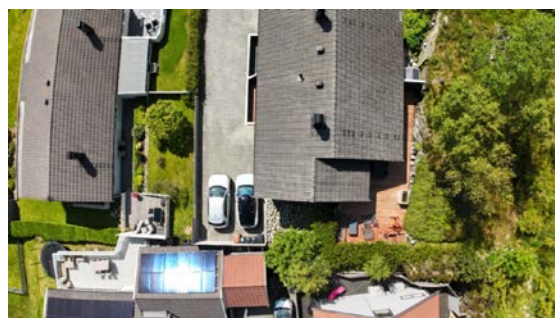
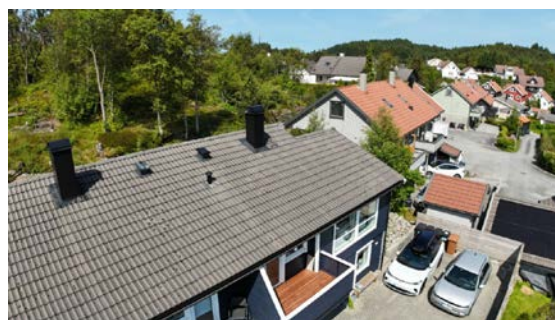
### TG 2 Nedløp og beslag

Takrenner og de fleste beslag ble byttet høsten 2024. Beslag rundt pipe ble ordnet etter lekkasje i 2022.

Dårlig eller gamle beslag medfører redusert/svekket klimaskjerm, som igjen øker risikoen for manglende bortledning av vann som igjen kan medføre redusert levetid og/eller skader.

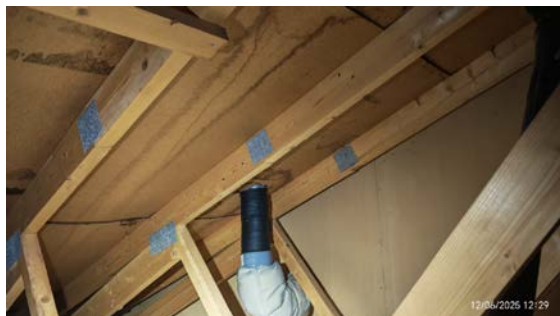
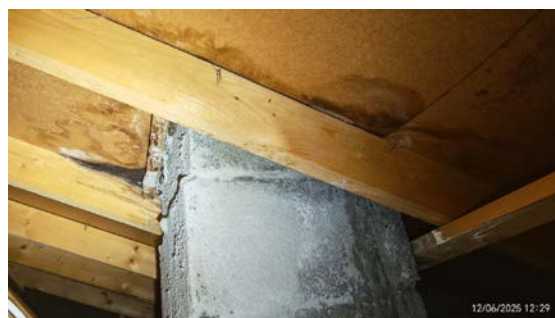
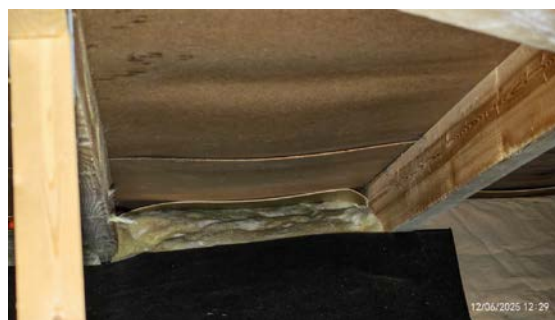
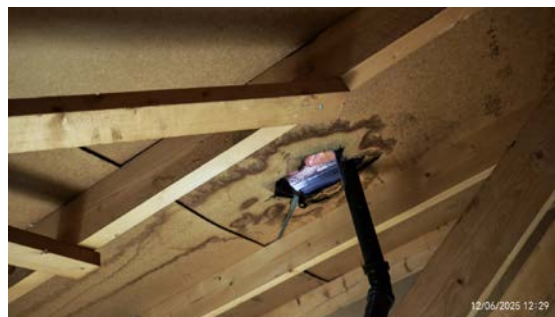
- Det er begrenset/dårlig ventilering av takkonstruksjonen.
- Det er påvist avvik rundt gjennomføringer i takflaten.
- Det er påvist fuktskjolder i undertak/takkonstruksjon.

Det er en del fuktskjolder i undertak, men deler av disse skal være utbedret. Spesielt rundt pipe hvor det er markante tegn til tidligere lekkasje, men eier har tettet med beslag.

- Lokal utbedring bør utføres.
- Andre tiltak:

Som følge av registrerte anmerkninger og bygningsdelens alder må det gjøres nærmere undersøkelser over tid for å avklare behov utbedring.

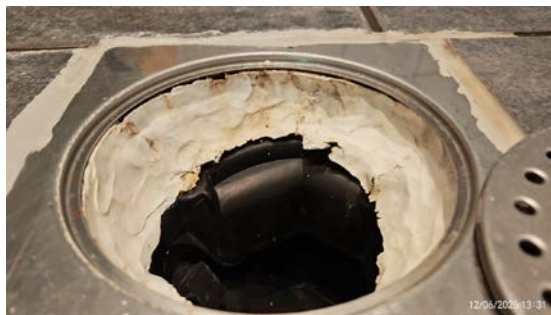
- Overvåk tilstanden jevnlig. For å få tilstandsgrad 0 eller 1 må slukløsningen skiftes ut og sannsynligvis må også membransjiktet skiftes/utbedres. Det er imidlertid vanskelig å si noe om tidspunktet for når dette er nødvendig.
- Det må foretas utbedring for å unngå fuktskader i konstruksjonen.
- Løsningen/utførelsen rundt rørgjennomføringer gir fare for fukt inn i konstruksjoner.
- Det er viktig å merke seg at levetiden til en membran varierer basert på kvalitet, installasjon og bruk. Eldre membraner kan bli sprø og sprekke opp, noe som fører til at de mister sin vanntettende funksjon. Dette kan resultere i vannlekkasjer gjennom vegger og gulv og fuktskader.
