# Tilstandsrapport

Leilighet

Utløbakken 11, 5260 INDRE ARNA

Befaringsdato: 12.02.2026

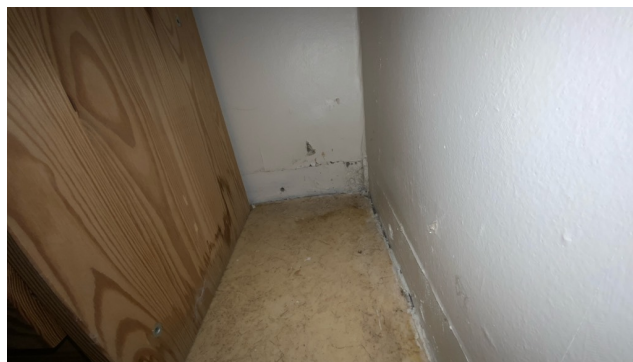
Bad og soverommene ligger delvis under terreng.

- Det er ikke mulig å foreta hulltaking i underetg i utsatte konstruksjoner.

Vegger mot grunn i soverommene er av betong. Våtrom bores det ikke hull i.

Det er fukt og saltutslag ved gulv i et hjørne i det ene soverommet. Dette bør holdes under oppsikt.

- Ytterligere undersøkelser må foretas for å få kartlagt tilstanden og omfanget på eventuelle skader.

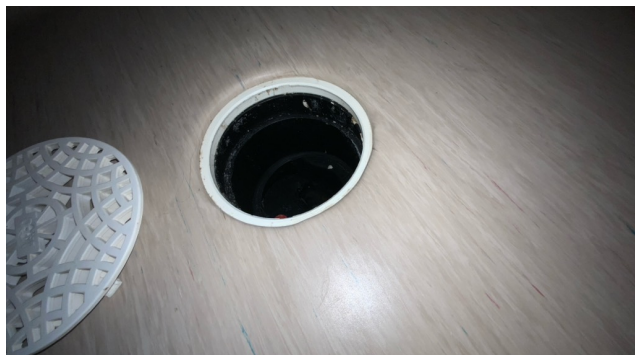
- Våtrommet må oppgraderes for å tåle normal bruk etter dagens krav.

Badet er fra byggeår.

Sprukket beleggsjøt ved dusjkrok.

Hull i gulvbelegg i dusjkrok.

Badet må pusses opp for å tilfredsstille dagens krav til våtrom. Normal levetid for tettesjikt er oppbrukt.

- Våtrommet må totalrenoveres. Alle forhold med tettesjikt, våtsone, sluk m.m. må dokumenteres.

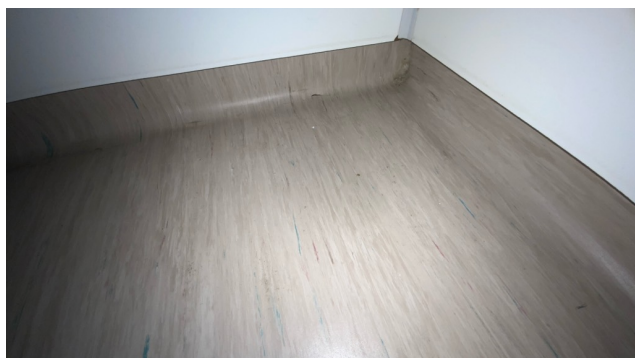
- Det er registrert symptom på fuktskader.

Det er hull i gulvbelegg, i overgang mellom gulv og vegg i dusjkrok.

- Det må foretas tiltak for å lukke avviket.

Badet må pusses opp.

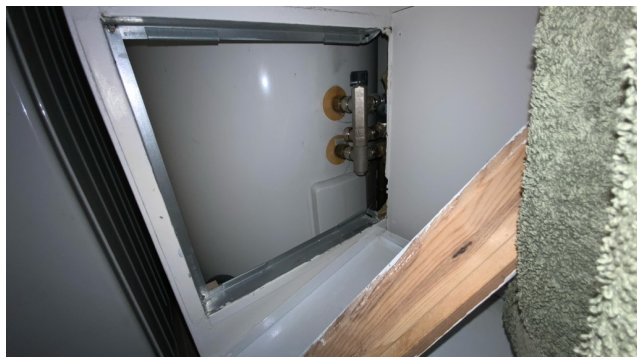
Innkasset varmtvannstank, plassert i bad/vaskerom.

- Det er påvist at varmtvannstank er over 20 år

Det er ikke tilkomst for kontroll av tanken. Mest sannsynlig er den opprinnelig.

Tilstandsgrad 2 er valgt da over halvparten av normal levetid er oppbrukt.

- Det er ikke behov for utbedringstiltak siden tanken fungerer i dag, men ut ifra alder kan skader plutselig oppstå på eldre tanker.
