# Tilstandsrapport

Enebolig

Klubbeveien 103 , 1950 RØMSKOG

Befaringsdato: 27.01.2026

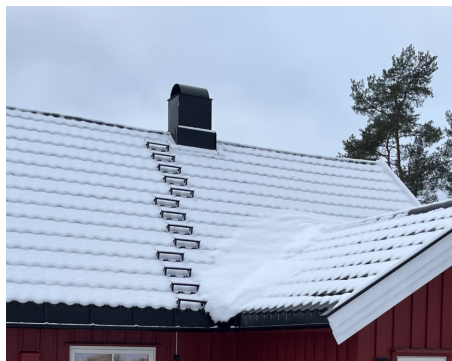
- Det er ikke krav om utbedring av snøfangere opp til dagens krav.

Snødekt tak med stigetrinn til pipe.

Det anbefales å montere snøfangere for å hindre at snø og is raser ned fra taket, noe som kan medføre fare for personskader eller skade på eiendom, selv om dette ikke var et krav på byggetidspunktet.

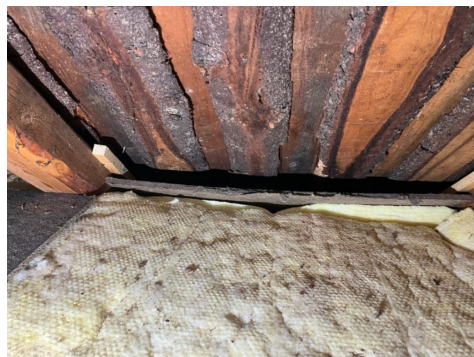
Ventilering av møneloft med spalte ned til takfot.

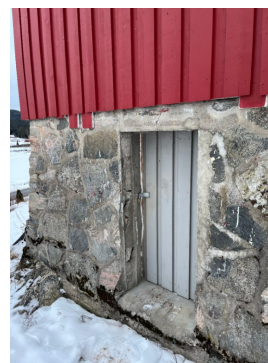
Ytterdør til kjeller.

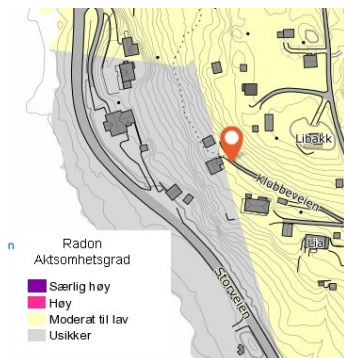
- Det bør gjennomføres radonmålinger.

Eiendommen ligger i et område som NVE Radon aktsomhetskart er definert med "moderat til lav" til "usikker" aktsomhetsgrad.

Radon er en usynlig og luktfri radioaktiv gass, som kan ved påvirkning over lengre tid øke risikoen for lungekreft.  
I egen bolig før TEK10 tredje i kraft er det ikke påbudt å måle radonverdiene eller gjøre tiltak, men det anbefales.  
Leier du ut bolig, er du pliktig til å måle radon og eventuelt gjøre tiltak dersom nivåene er for høye.  
Radon skal måles i vinterhalvåret, mellom midten av oktober og midten av april, og skal foregå over et tidsrom på minst to måneder.  
Mer informasjon: [www.nrpa.no/radon](http://www.nrpa.no/radon)

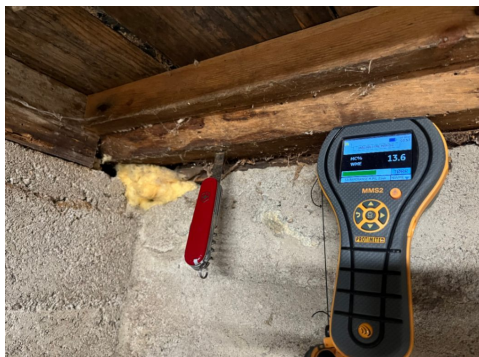
- Det er påvist synlige fukt/råteskader i treverk i underetg./kjeller, hulltaking er derfor ikke nødvendig
- Kjeller har begrenset ventilering/luftgjennomstrømning.

Det er påvist råte i en bjelke ved murvegg mot sør.  
Enkelte mindre saltutslag og fuktmerker i nedkant på vegg.

Råteskade i bjelke, fuktmåling viste normale verdier.

- Det må foretas tiltak for å utbedre årsak til fukt-/råteskadene samt utbedre råteskadene
- Andre tiltak:

Råteskadet bjelke og skadet treverk må utbedres eller skiftes ut for å hindre videre utvikling av råte og forringelse av konstruksjonen.  
Det er ikke målt fukt i område med råte og det kan være eldre skade, men det bør likevel følges med på.  
Om mulig bør ventilering utbedres.  
Saltutslag og fuktmerker bør undersøkes nærmere for å avdekke årsak, og nødvendige tiltak bør iverksettes for å redusere fuktbelastningen.  
Dersom tiltak ikke gjennomføres, kan det oppstå ytterligere skader på konstruksjonen, samt økt risiko for mugg- og soppdannelse.

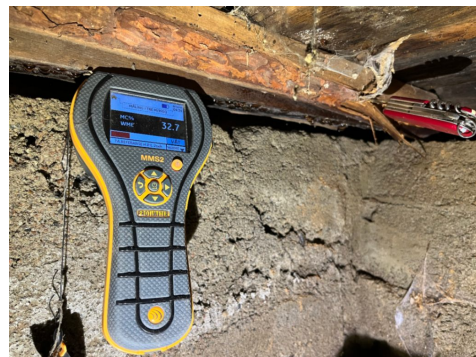
Påvist råte og målt skadelig fukt i bjelke.

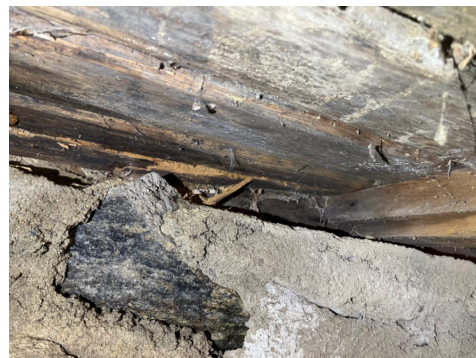
- Det er påvist skader på konstruksjoner i kryptjeller som er forårsaket av råte eller sopp.
- Det er stedvis påvist fuktnivå som tilsier at konstruksjonen kan ha fuktskader.
- Det er manglende fuktsperre på bakken.

Det er påvist råte i bjelke og stubbloft i hjørne mot nord/øst.  
Det ble målt opp til ca. 33 % fukt i dette område og ca. 17-20 % fukt i øvrige deler av stubbloft, som er over grensen for skadelig fukt.

Råteskader i stubbloft.

- Fuktsperre på bakken bør etableres.
- Skadet treverk må skiftes.

Råteskadet bjelke og skadet treverk må utbedres eller skiftes ut for å hindre videre utvikling av råte og forringelse av konstruksjonen.  
Det bør samtidig gjøre nærmere undersøkelser av kryptjeller for eventuelt flere skader som ikke ble oppdaget ved befaringen.

Det anbefales å dekke til grunn med plast eller vintermatter, for å hindre fukt fra grunn og utlignende temperatur forskjell ute og inne som kan minske kondens problemer og fuktskader, samt opprettholde god ventilasjon.

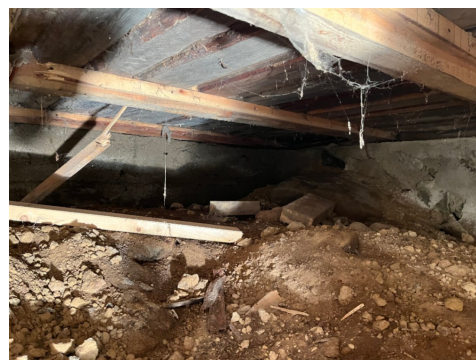
Kryp Kjeller mot nord/øst.

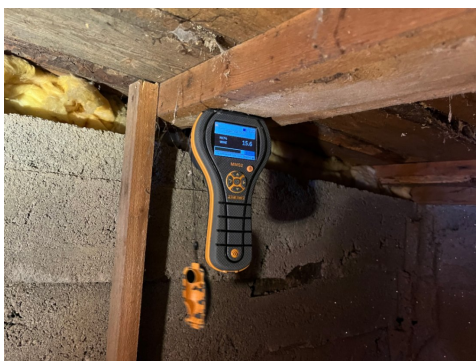
Fuktmålinger viste opp til ca. 16 %, som er tilnærmet normalt i en kryptjeller.

Fuktmålinger viste normale verdier.

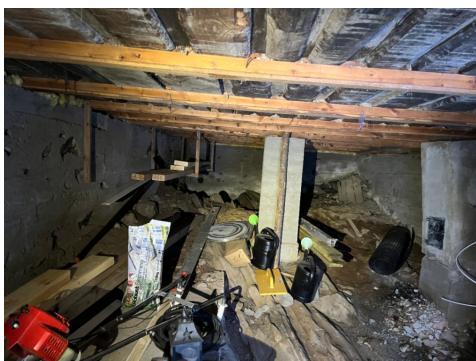
- Det er manglende fuktsperre på bakken.

Varm og fuktig luft stiger fra grunnen og kan forårsake kondens. En fuktsperre mot grunnen vil kunne redusere denne risikoen.

Krypkjeller med utvendig tilgang.

- Fuktsperre på bakken bør etableres.

Det anbefales å dekke til grunnen med plast eller vintermatter for å hindre fukt fra grunnen og utligne temperaturforskjeller mellom ute og inne, noe som kan redusere kondensproblemer og fuktskader.

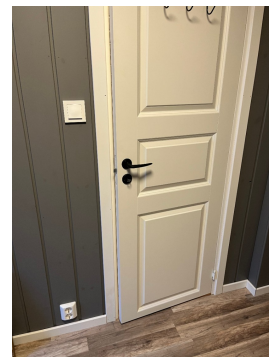
- Det er påvist avvik som tilsier at det bør foretas tiltak på enkelte dører. Dør til et soverom tar i karm.

Dør bør justeres.

- Enkelte dører må justeres.

Døren bør justeres slik at den går fritt i karmen, for å unngå unødvendig slitasje og sikre normal funksjon. Hvis tiltak ikke utføres, kan det føre til ytterligere skade på dør eller karm.

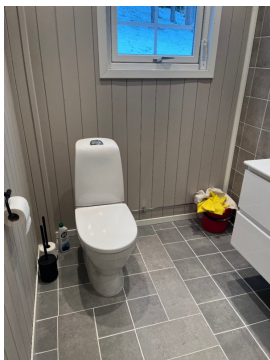
Trepanel med gulvlister på vegger er ført ned til flisgulv og kan bli utsatt for fukt ved lekkasje eller bruksvann.

Trepanel og gulvlist er ført ned til gulvfliser.

Uegnede materialer bør fuktbeskyttes eller erstattes med egnet materiale i våtsoner for å unngå fuktskader på konstruksjonen ved lekkasje eller bruksvann.

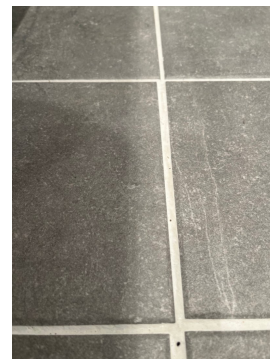
Konsekvens av for lite fall mot sluk på våtromsgulv kan føre til at vann blir stående eller renne over terskel og skade tilstøtende konstruksjoner. Varierende bredde på fuger er et estetisk avvik og ikke behov for tiltak.

Varierende bredder på fuger.

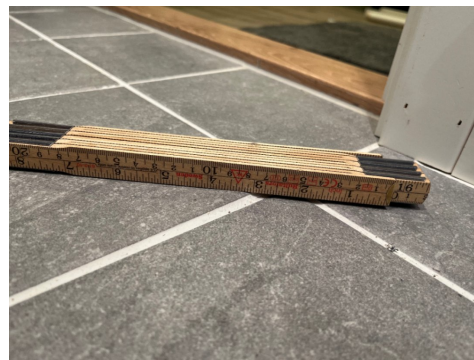
- Det er påvist avvik i krav til høydeforskjell/fall-løsning på våtrommet.
- Det er påvist andre avvik:

Sprang på fliser.

Det er vurdert at vann vil bli ledet til sluk ved en eventuell lekkasje, som en ekstra sikkerhet kan det monteres sensor for lekkasjestopper.

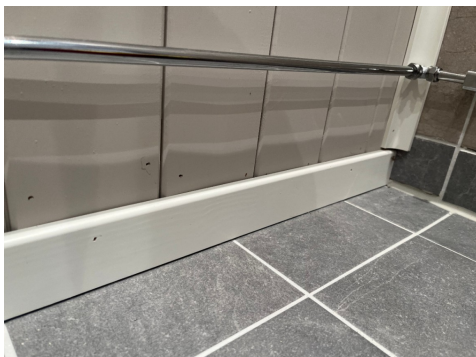
- Membran kan ikke konstateres (ikke synlig og det foreligger heller ikke dokumentasjon).
- Det er avvik:

Manglende eller feil utført membran i denne overgangen medfører økt risiko for fuktskader i tilstøtende konstruksjoner.

Overgang gulv/vegg har usikker løsning.

Kan ikke overgangen verifiseres eller det ikke foreligger dokumentasjon, må overgangen utbedres for å unngå fuktskader ved en lekkasje.

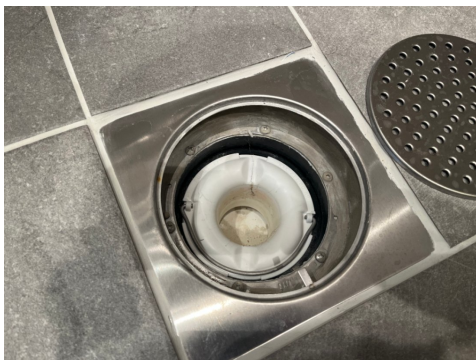
Sluk i dusjsone.

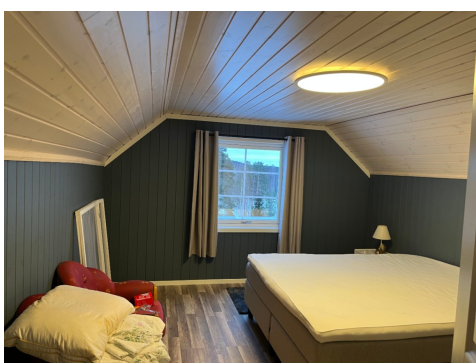
- Det er påvist mangelfull ventilasjon på ett eller flere rom i boligen.

Mangelfull ventilasjon kan føre til dårlig inneklima, økt risiko for muggdannelse og fuktskader, samt redusert bokomfort.

Mangelfull ventilasjon i bl.a. soverom

Det bør etableres veggventiler eller vindusventiler i alle rom for varig opphold, som soverom, kjøkken og stue, for å sikre tilstrekkelig ventilasjon.

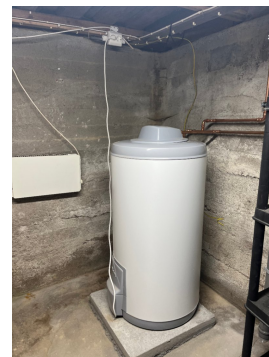
Varmtvannsbereder.

- Det bør etableres tilfredsstillende el-tilkobling etter gjeldende forskrift.

Det bør etableres tilfredsstillende el-tilkobling etter gjeldende forskrift for å redusere risiko for varmegang og brann.

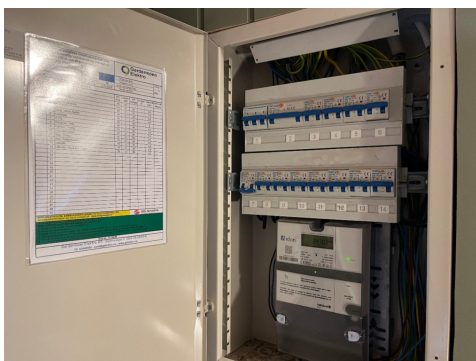
Sikringsskap.

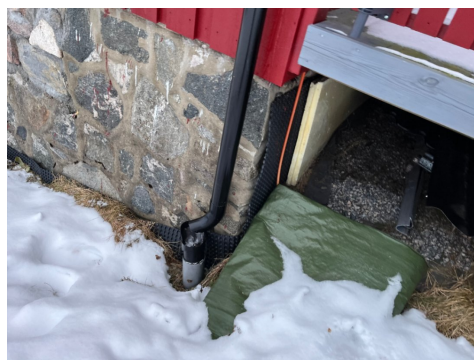
- Det mangler, eller på grunn av alder er det sannsynlig at det mangler, utvendig fuktsikring av grunnmuren ved kjeller/underetasje.

Øvrige vegger enn det som er beskrevet, er ikke drenert eller fuktsikret. Eier opplyser at det er fjell som hindrer ytterligere drenering/fuktsikring. Det ble observert enkelte symptomer på fukt i kjellere, men det er ikke stadfestet at dette har sammenheng med manglende drenering. Det er manglende tetningslist på grunnmursplast, noe som kan føre til at vann trenger inn mellom grunnmursplast og grunnmur, og dermed gi økt risiko for fuktskader i kjellere.

Synlig fuktsikring av grunnmur.

- Fuktsikring av muren må etableres inkl. klemlist.

Det må etableres tetningslist på grunnmursplast over terreng for å hindre unødig fuktinntrengning i kjellere.

Videre tiltak bør vurderes basert på tilstanden i kjellere, da manglende fuktsikring og drenering kan medføre økt risiko for fuktskader og redusert levetid på konstruksjonen.
