Klubbeveien 103, 1950 RØMSKOG

**Koselig og oppgradert enebolig  
med vestvendt beliggenhet og  
utsyn mot Klubbetjern. 2 soverom.  
Dobbeltgarasje og uthus.**

# Tilstandsrapport

## ENEBOLIG

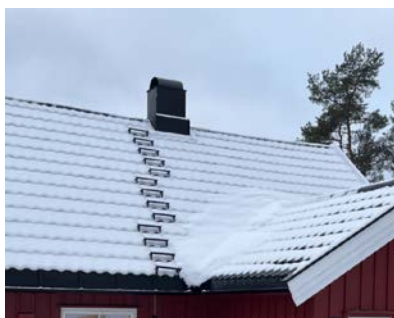
Vurdering av avvik: Det mangler snøfangere på hele eller deler av taket, men det var ikke krav om dette på byggemeldingstidspunktet. Dagens krav TEK-17 beskriver: "Byggverk skal sikres slik at is og snø ikke kan falle ned på steder hvor personer og husdyr kan oppholde seg."

Snødekt tak med stigetrinn til pipe.

- Det er ikke krav om utbedring av snøfangere opp til dagens krav.

Det anbefales å montere snøfangere for å hindre at snø og is raser ned fra taket, noe som kan medføre fare for personskader eller skade på eiendom, selv om dette ikke var et krav på byggetidspunktet.

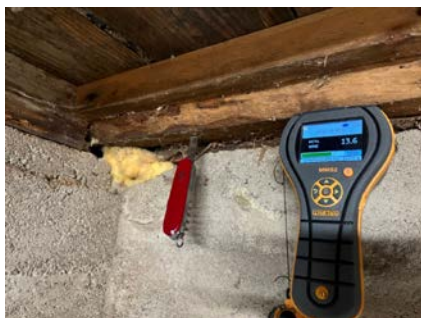
Vurdering avvik: Det er påvist synlige fukt/råteskader i treverk i underetg./kjeller, hulltaking er derfor ikke nødvendig. Kjeller har begrenset ventilering/luftgjennomstrømning. Det er påvist råte i en bjelke ved murvegg mot sør. Enkelte mindre saltutslag og fuktmerker i nedkant på vegg

Råteskade i bjelke, fuktmåling viste normale verdier.

Råteskadet bjelke og skadet treverk må utbedres eller skiftes ut for å hindre videre utvikling av råte og forringelse av konstruksjonen.  
Det bør samtidig gjøre nærmere undersøkelser av krypkjeller for eventuelt flere skader som ikke ble oppdaget ved befaringen.  
Det anbefales å dekke til grunn med plast eller vintermatter, for å hindre fukt fra grunn og utligne temperatur forskjell ute og inne som kan minske kondens problemer og fuktskader, samt opprettholde god ventilasjon.  
Dersom tiltak ikke gjennomføres, kan det oppstå ytterligere skader på konstruksjonen, samt økt risiko for mugg- og soppdannelse.

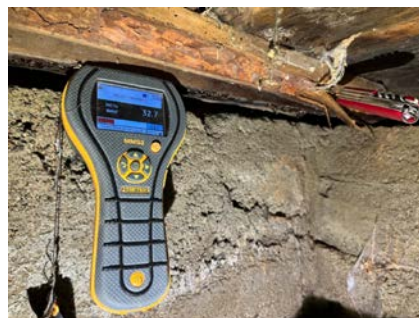
Vurdering av avvik: Det er påvist skader på konstruksjoner i krypkjeller som er forårsaket av råte eller sopp. Det er stedvis påvist fuktnivå som tilsier at konstruksjonen kan ha fuktskader. Det er manglende fuktsperre på bakken. Det er påvist råte i bjelke og stubbloft i hjørne mot nord/øst. Det ble målt opp til ca. 33 % fukt

i dette område og ca. 17-20 % fukt i øvrige deler av stubbloft, som er over grensen for skadelig fukt. Treverk skal ha fuktinnhold lavere enn 15 vektprosent. I treverk med fuktighet over 17 vektprosent øker faren for råte og muggsoppvekst dramatisk. Hvis fuktinnholdet ligger over 20 vektprosent, er allerede muggsoppen dannet. Fibermetningsgrad for treverk er 28 vektprosent.

Påvist råte og målt skadelig fukt i bjelke.

Det anbefales å dekke til grunnen med plast eller vintermatter for å hindre fukt fra grunnen og utligne temperaturforskjeller mellom ute og inne, noe som kan redusere kondensproblemer og fuktskader.

Det er også viktig å opprettholde god ventilasjon i krypkjelleren for å redusere risikoen for mugg- og råteskader.

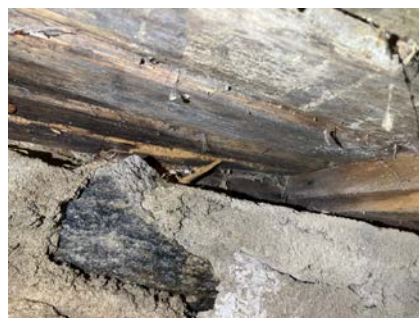
Råteskader i stubbloft.

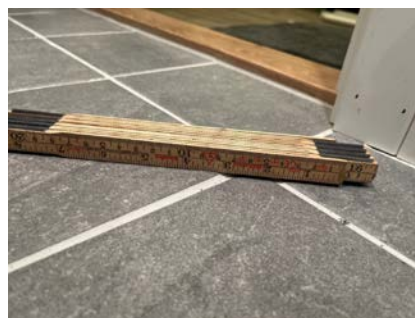
Vurdering av avvik: Det er påvist avvik i krav til høydeforskjell/fall-løsning på våtrommet. Det er påvist andre avvik: Krav til fall er ikke iht. dagens krav, det er ca. 10 mm fra gulv ved terskel til slukkant, kravet er 25 mm. Det er målt ca. 12 mm høydeforskjell 80 cm ut fra sluk, kravet er 16 mm. Det er registrert enkelte flate partier i dusjsone. Flisleggingen er ikke fagmessig utført med varierende bredde på fuger og enkelte sprang (høydeforskjeller) på flisene.

Sprang på fliser.

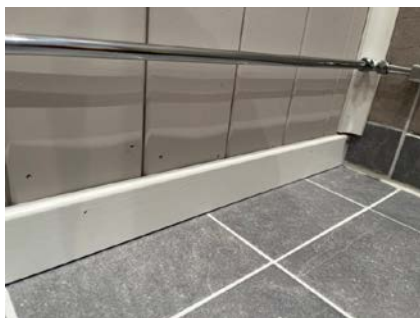
Vurdering av avvik: Membran kan ikke konstateres (ikke synlig og det foreligger heller ikke dokumentasjon). Det er avvik: Overgangen fra gulvflis til trepanel med gulvlist har ukjent utførelse, og det er ikke mulig å verifisere om membranen er ført minst 5 cm opp på vegg, slik dagens krav tilsier.

Manglende eller feil utført membran i denne overgangen medfører økt risiko for fuktskader i tilstøtende konstruksjoner.

Overgang gulv/vegg har usikker løsning.

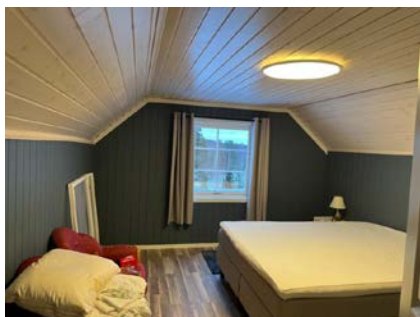
Vurdering av avvik: Det er påvist mangelfull ventilasjon på ett eller flere rom i boligen. Det er ikke installert ventiler i rom for varig opphold, som soverom, kjøkken og stue.

Mangelfull ventilasjon kan føre til dårlig innelima, økt risiko for muggdannelse og fuktskader, samt redusert bokomfort.

Mangelfull ventilasjon i bl.a. soverom

Det bør etableres veggventiler eller vindusventiler i alle rom for varig opphold, som soverom, kjøkken og stue, for å sikre tilstrekkelig ventilasjon.

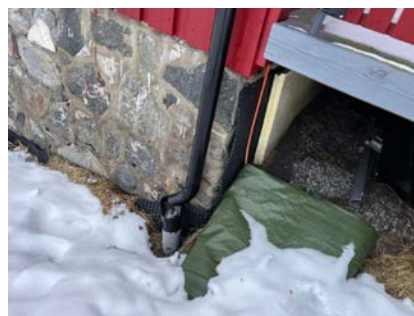
Vurdering av avvik: Det mangler, eller på grunn av alder er det sannsynlig at det mangler, utvendig fuktsikring av grunnmuren ved kjeller/underetasje. Øvrige vegger enn det som er beskrevet, er ikke drenert eller fuktsikret. Eier opplyser at det er fjell som hindrer ytterligere drenering/fuktsikring. Det ble observert enkelte symptomer på

fukt i kjellere, men det er ikke stadfestet at dette har sammenheng med manglende drenering. Det er manglende tetningslist på grunnmursplast, noe som kan føre til at vann trenger inn mellom grunnmursplast og grunnmur, og dermed gi økt risiko for fuktskader i kjellere.

Fjell som hindrer ytterligere drenering/fuktsikring kan medføre at fuktproblemer vedvarer eller forverres over tid.

Synlig fuktsikring av grunnmur.

Videre tiltak bør vurderes basert på tilstanden i kjellere, da manglende fuktsikring og drenering kan medføre økt risiko for fuktskader og redusert levetid på konstruksjonen.
