# Tilstandsrapport

Enebolig

Skytterveien 19, 2450 RENA

Befaringsdato: 21.08.2025

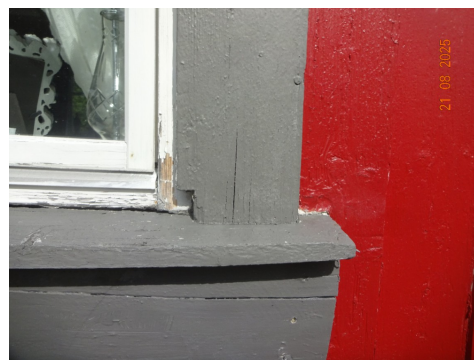
#### Vurdering av avvik:

- Det er ingen eller liten lufting i nedre kant av kledning mot grunnmur.
- Panel er ført helt ned mot vannbrett og grunnmur, fare for fuktopptrekk og forvittringer.

- Det bør foretas tiltak for å bedre lufting av kledningen.

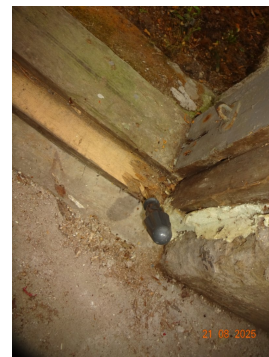
- Det er påvist utetthet/åpning mellom dørblad og dørkarm. Dvs. at kald trekk kan oppstå.
- Det er påvist andre avvik:

Det er påvist råteskade i karm til ytterdør til kjeller.

- Det må foretas tiltak for å lukke avviket.

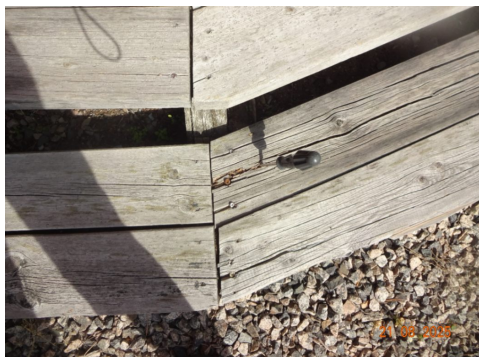
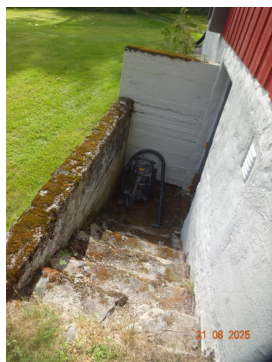
- Det er ikke montert rekkverk.
- Det er påvist andre avvik:

Det er påvist råteskade i trapp.  
Avskalinger i støpt trapp. Mosegroing.

- Det må foretas tiltak for å lukke avviket.
- Rekkverk må monteres for å lukke avviket.

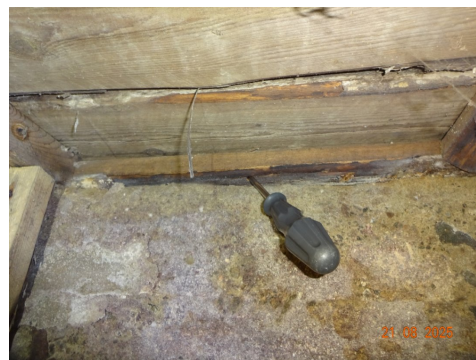
Ved fuktmåling i etasjeskille over kjeller ble det målt verdier som ligger i grenseland for hva som er skadelig for treverk, kjelleren må holdes tørr og luftig.

Det er påvist råteskader på flere steder i himling over kjeller. Anbefaler ytterligere undersøkelser.

- Det må foretas tiltak for å lukke avviket.

Råteskadet treverk må fjernes for å sjekke omfanget av skadene.

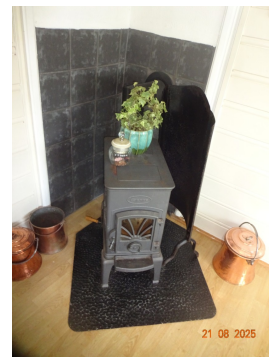
- Avstanden mellom ildstedet og brennbart materiale er for liten.
- Rust på sotluke i kjeller.

- Større avstand til brennbart materiale må lages.

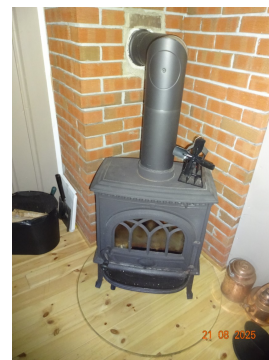
- Det er påvist andre avvik:

Rust på sotluke i kjeller.

- Det må foretas tiltak for å lukke avviket.

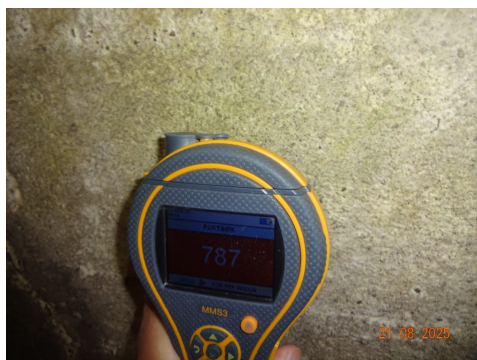
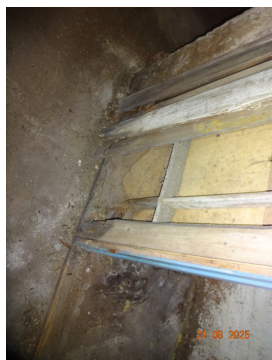
- Det er påvist indikasjoner på noe fuktgjennomtrenging i kjellergulv.
- Det er påvist indikasjoner på noe fuktgjennomtrenging inn i kjellermur.
- Det er påvist synlige fukt/råteskader i treverk i underetg./kjeller, hulltaking er derfor ikke nødvendig

Steder med saltutslag på kjelleryttervegger, etter fuktgjennomgang i veggene.

Saltutslag dannes når fuktighet trenger gjennom murkonstruksjoner og transporterer saltmineraler ut til overflaten. Når vannet fordampes blir det krystalliserte saltet liggende igjen på overflaten av murverket eller betongen.

Det er foretatt fuktsøk med fuktindikator i kjeller. Ved bruk av fuktindikator ble det målt fuktvariasjoner.

- Det anbefales at alt treverk i kjeller fjernes og at kjelleren har mest mulig åpne murkonstruksjoner med god utlufting.
- Det påviste fuktnivå gir grunn til å overvåke konstruksjonen jevnlig for å se utvikling over tid, og eventuelt foreta tiltak for å unngå fuktskader.

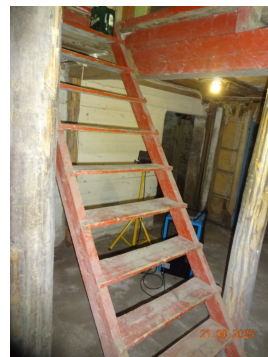
## TG 3 Innvendige trapper

Malt tretrapp til kjeller.

- Rekkverk må monteres for å lukke avviket.
- Det er ikke krav om utbedring av åpninger opp til dagens krav.

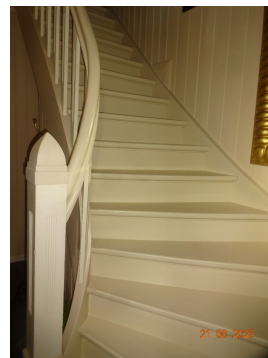
## TG 2 Innvendige trapper - 2

Malt tretrapp til 2. etasje. Utført med malt rekkverk på en side.

- Håndløper bør monteres, men det var ikke krav på byggetidspunktet.
