# Tilstandsrapport

📍 Steinspranget 16, 1156 OSLO

# gnr. 159, bnr. 131

Rapportdato: 13.02.2025

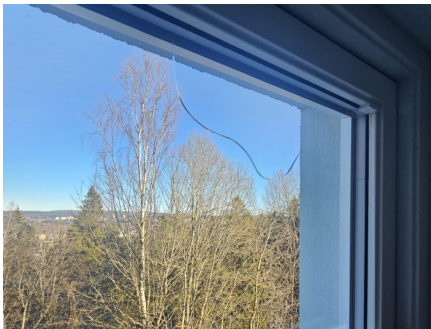
### **TG 2** Vindu på det minste soverommet

Det er sprekkdannelse i glassruten.

Glassruten bør skiftes.

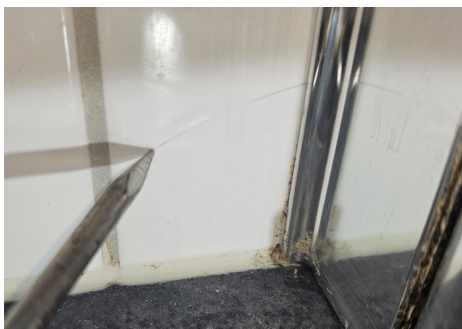
- Det er påvist sprekker i fliser.

Det ble registrert sprekkdannelse i én veggflise ved innfesting til dusjvegg.

- Våtrommet fungerer med dette avviket.

Utskifting av fliser montert på et vanntett lag av tetningsmasse (membran) innebærer alltid en risiko for å beskadige det vanntette laget. En eventuell utskifting må derfor utføres av fagfolk med kompetanse på området.
