Tilstandsrapport

Rekkehus

Fløtanvegen 23 D, 8663 MOSJØEN

Befaringsdato: 25.11.2024

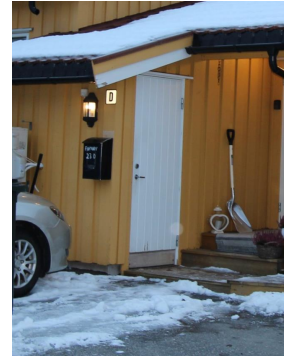
Dør til utebod.

- Dører må justeres.

Kostnadsestimat: Under 10 000

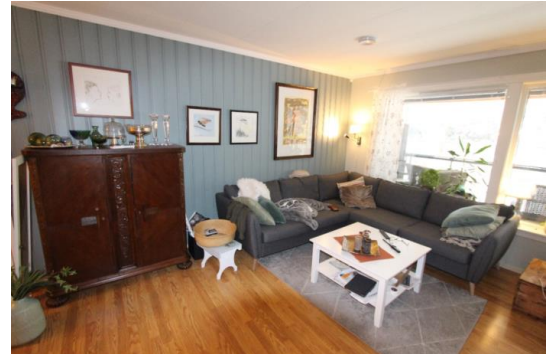
Mindre bruksskader på laminatgulv på stue, liten skade på flis på yttervegg på bad/wc/vaskerom. Liten fuktskade i himlingsplate på stue (gammel skade).

Utsnitt av stue.

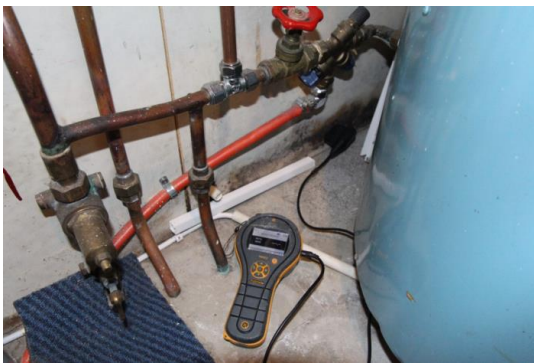
Fuktskader på plateledning på skillevegg mot bad/wc/vaskerom. Fuktmåling foretatt i veggplatene med fuktskade, men det ble ikke utslag for fukt på måleinstrumentet (måleinstrumentet starter målinger fra 7,8 vektprosent fukt). Skalden har sannsynligvis oppstått for mange år siden.

Fuktmåling.

Skadde deler av veggplatene bør utskiftes.

Kostnadsestimat: 10 000 - 50 000

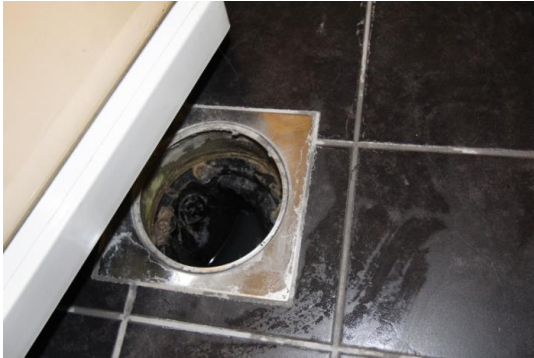
Plastsluk i gulv under dusjkabinettet. Smøremembran med ukjent utførelse.

Sluk

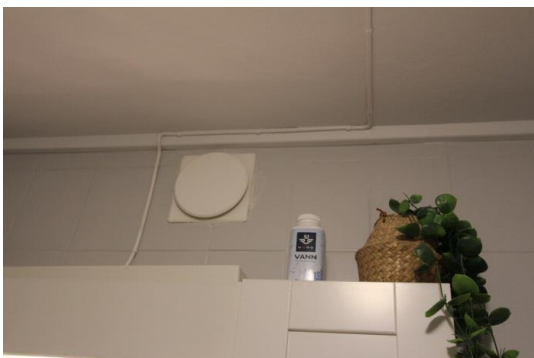
Mekanisk avtrekk.

- Det bør etableres tilfredsstillende tilluft til våtrom f.eks. luftespalte ved dør e.l.

Kostnadsestimat: Under 10 000

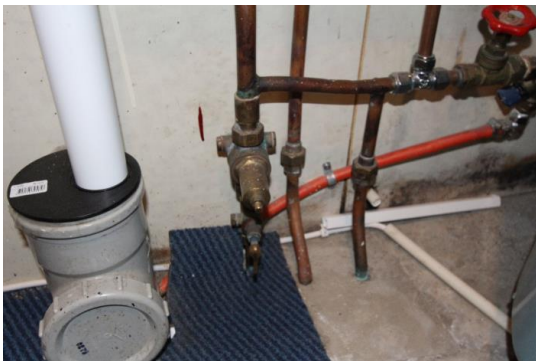
Stoppekran og reduksjonsventil.

- Det er ikke behov for utbedringstiltak siden anlegget fungerer i dag, men ut ifra alder kan skader plutselig oppstå på eldre anlegg.

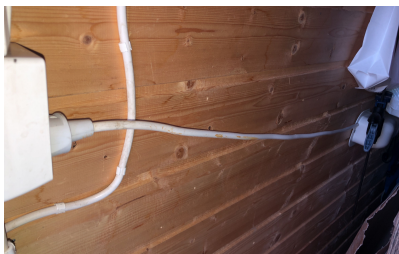
- 1 Bod
varmepumpe
- Det var ikke dokumentert at valgt løsning oppfylte forskriftens sikkerhetskrav.. Jf. fel § 10
Varmepumpen er tilkoplest stikkontakt innvendig i bod og ledning er så stram at det er far for at den dras ut/dårlig kontakt. Bør monteres en egen stikkontakt ved varmepumpa ute.

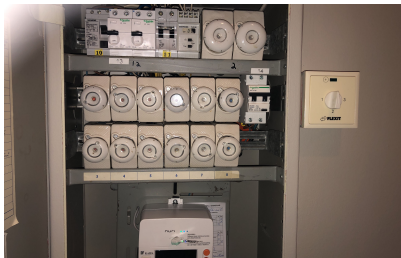
- 2 Gang
- DLE har registrert at De har et eldre sikringsskap med gamle automatsikringer. DLE anbefaler at sikringsskapet renoveres.
Gamle automatsikringer har ikke innebygd ekstra sikkerhet som jordfeilbrytere. Nye skap/renoveringsinnsatser har sikringer med jordfeilbrytere som legger ut kurs som har feil, dermed reduseres berørings- og brannfaren. I tillegg har slike skap overspenningsvern som beskytter elektrisk utstyr mot for høy spenning ved lynnedslag og eventuelle andre overspenninger. Utstyr som TV, elektronikk osv. blir dermed bedre beskyttet.
