Tilstandsrapport

📍 Hans Nordahls gate 62, 0481 OSLO

Befaringsdato: 30.03.2026

Oppdragsnr.: 11838-26100

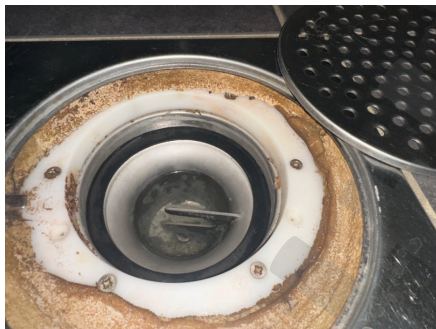
Sluk i rustfritt stål er plassert i dusjssonen. Det er synlig membran i sluk. Dokumentasjon/ferdigattest, legges til grunn for vurdering av badets tettesjikt.

Sluk i rustfritt stål, plassert i dusjnisje

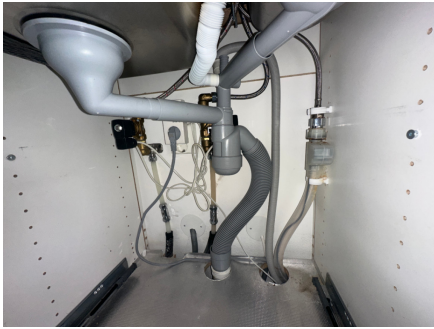
Det er montert Waterguard/ lekkasjestopper
med fukt sensorer i benkeskap på kjøkken.

Røropplegg i kjøkkenbenk med Waterguard

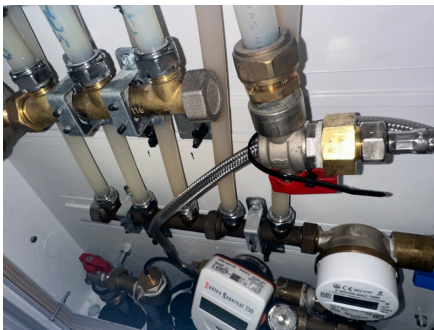
Stoppekraner er testet og fungerer som de skal,
adkomst er noe trangt ved vaskesøyle.

Stoppekraner plassert på bad
