# Tilstandsrapport

📍 Hans Nordahls gate 62, 0481 OSLO

# gnr. 79, bnr. 127, snr. 87

Rapportdato: 05.04.2026

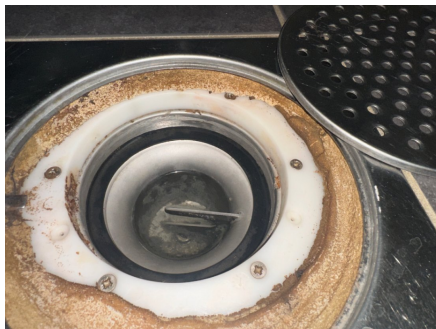
Sluk i rustfritt stål er plassert i dusjssonen.  
Det er synlig membran i sluk.  
Dokumentasjon/ferdigattest, legges  
til grunn for vurdering av badets tettesjikt.

Sluk i rustfritt stål, plassert i dusjnisje

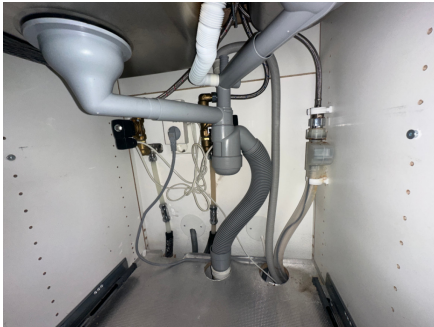
Røropplegg i boligen fremstår med:  
vanntilkobling med Pex-rør,  
samleskap med rørkurser og  
stoppekran er plassert på bad.  
Stoppekraner er testet og fungerer som de skal,  
adkomst er noe trangt ved vaskesøyle.  
Det er montert Waterguard/ lekkasjestopper  
med fukt sensorer i benkeskap på kjøkken.

Rørplog i kjøkkenbenk med Waterguard

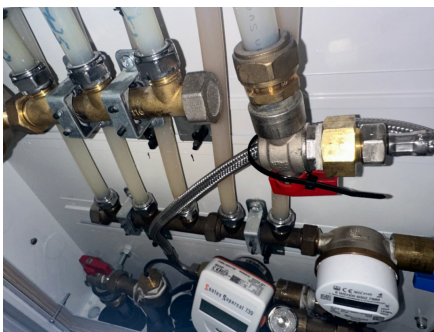
Stoppekraner plassert på bad
