Tilstandsrapport

Enebolig

Nordåstræet 44, 5235 RÅDAL

Befaringsdato: 22.03.2026

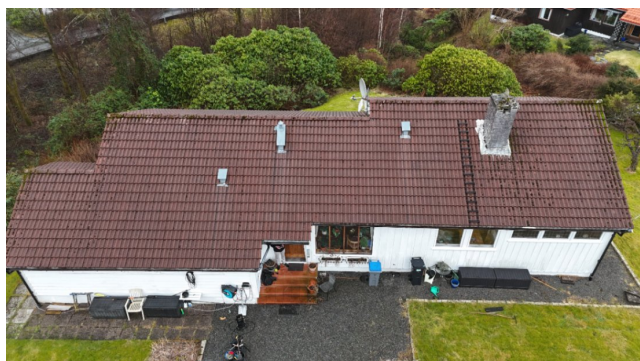
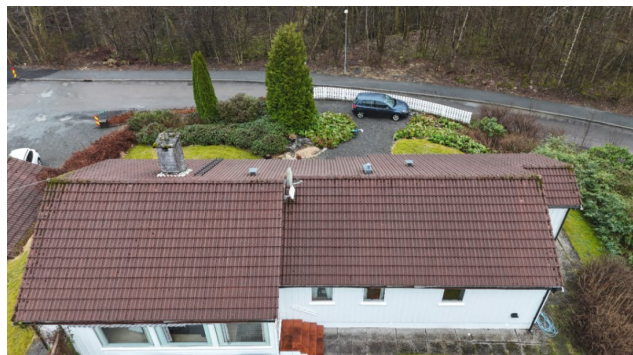
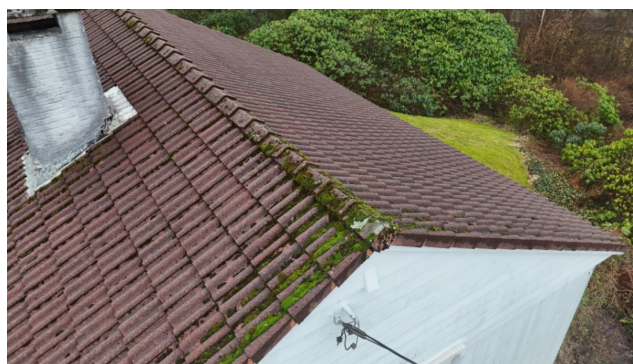
TG 2 Takteking

Taktekingen er av betongtakstein. Taket er besiktiget fra bakkeplan og med drone.

- Mer enn halvparten av forventet brukstid er passert på taktekingen.
- Mer enn halvparten av forventet brukstid er passert på undertak.

- Overvåk tilstanden jevnlig. For å få tilstandsgrad 0 eller 1 må tekkingen skiftes ut, men tidspunktet for når dette er nødvendig er vanskelig å si noe om.

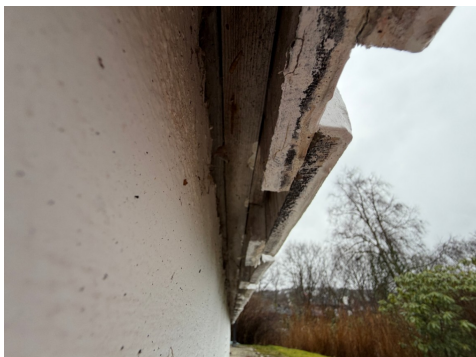
TG 2 Veggkonstruksjon

- Det er ingen eller liten lufting i nedre kant av kledning mot grunnmur.

Det er svært begrenset luftning i underkant av kledning.

- Det bør foretas tiltak for å bedre lufting av kledningen.

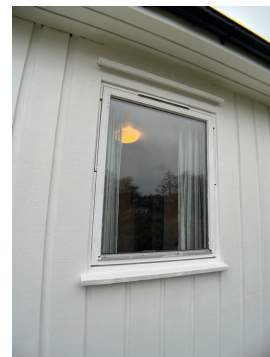
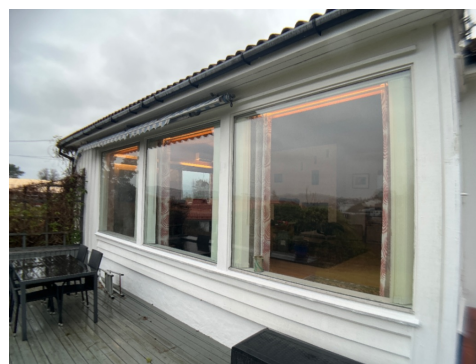
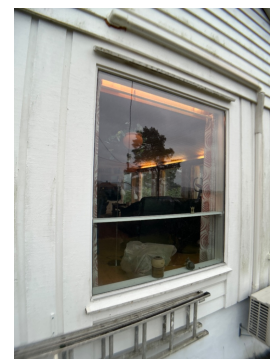
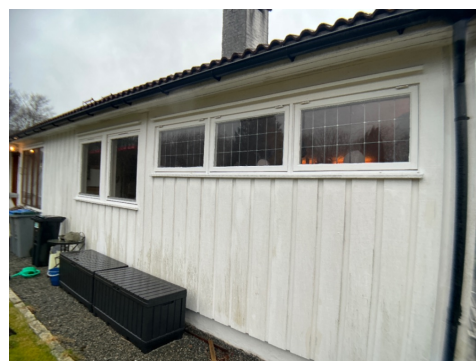
TG 2 Vinduer

Det er varierende alder på vinduer i boligen. Vinduer er hovedsakelig fra 80 tallet. enkelt vinduer av nyere dato.

TG2 er gitt grunnet alder på vinduer, vedlikehold/utskifting av vinduer må påregnes i tiden som kommer.

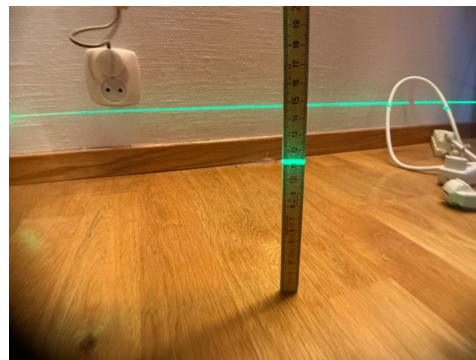
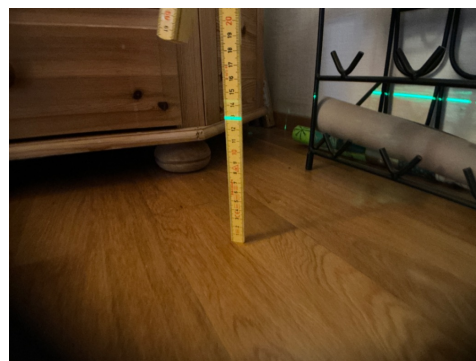
! TG 2 Etasjeskille/gulv mot grunn

- Det er målt høydeforskjell på mellom 15-30 mm gjennom hele rommet. Tilstandsgrad 2 gis med bakgrunn i standardens krav til godkjente måleavvik.

- For å få tilstandsgrad 0 eller 1 må høydeforskjeller rettes opp. Det vil imidlertid sjelden være økonomisk rasjonelt som et enkeltstående tiltak i en bolig som dette. Dersom boligen en gang skal renoveres, kan man vurdere slike tiltak.

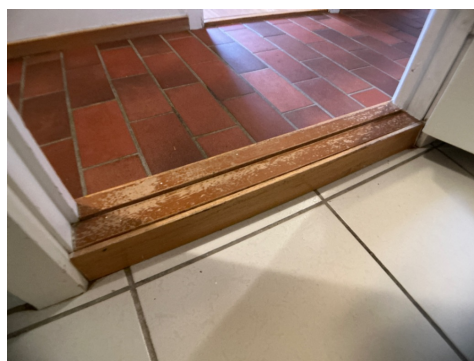
Manglende gjennomstrøm av tilluft

- Det bør etableres tilfredsstillende tilluft til våtrom f.eks. luftespalte ved dør e.l.

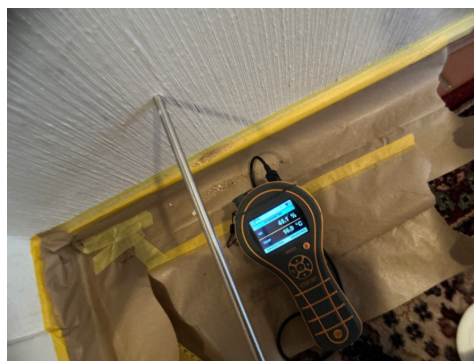
Hulltaking er foretatt uten å påvise unormale forhold. Hulltaking er foretatt fra entre. RH i vegg ble målt til 45.1%, ingen utslag ved måling i overflater i veggkonstruksjonen.

Relativ luftfuktighet ble målt med lang probe. Den viste relativ luftfuktighet på 45.1 % ved en temperatur på 16.9 grader. Relativ luftfuktighet under 60 % anses å være tørt. Relativ luftfuktighet mellom 60-74 % er akseptabelt. Relativ luftfuktighet mellom 75-85 % anses å være fuktig. Relativ luftfuktighet mellom 86,5-100 % anses å være meget fuktig
