# Tilstandsrapport

Enebolig

Jegerveien 23, 1925 BLAKER

Befaringsdato: 24.06.2025

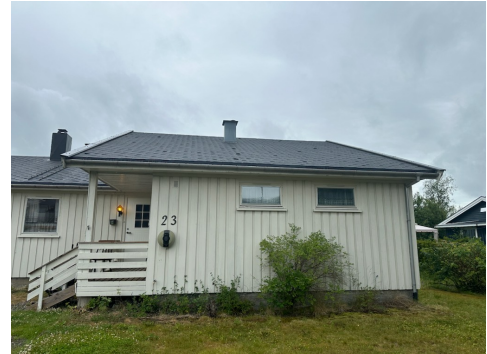
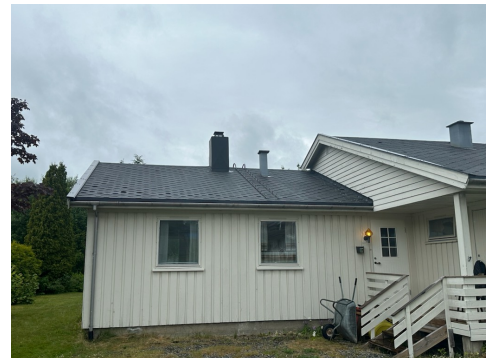
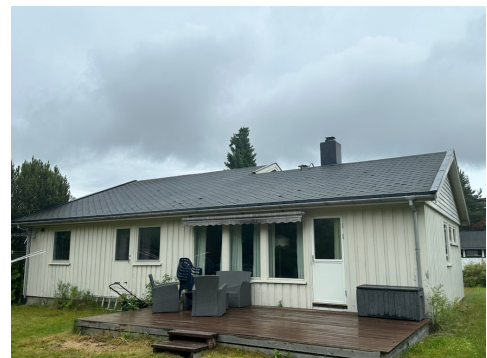
Pappshingel fra ukjent årstall. Takteking anses å ha sin tiltenkte funksjon uten negative avvik utfra alder tatt i betraktning. Taktekket ble besiktiget fra bakkeplan. Siden taket (takkonstruksjon, takteking og skorstein) kun er observert fra bakkenivå, er vurderingen begrenset av dette. Det er ikke sikkerhetsmessig forsvarlig å bevege seg ut på taket eller observere fra stige. Selv om det ikke er avdekket skader under befaringen, betyr ikke dette at det ikke foreligger skader som en besiktigelse på taket kan avdekke. Vær oppmerksom på denne risikoen. En undersøkelse av taket kan utføres av en fagperson under tilstrekkelige sikkerhetsforhold.

Besiktigelse av taktekke.

- Tidspunkt for utskiftning av undertak nærmer seg.
- Overvåk tilstanden jevnlig. For å få tilstandsgrad 0 eller 1 må tekkingen skiftes ut, men tidspunktet for når dette er nødvendig er vanskelig å si noe om.
- Når takteking og undertak begynner å bli gamle, øker risikoen for lekkasjer, noe som kan føre til omfattende og kostbare reparasjoner av underliggende konstruksjoner dersom en ikke foretar tiltak på konstruksjonene før dette oppstår.

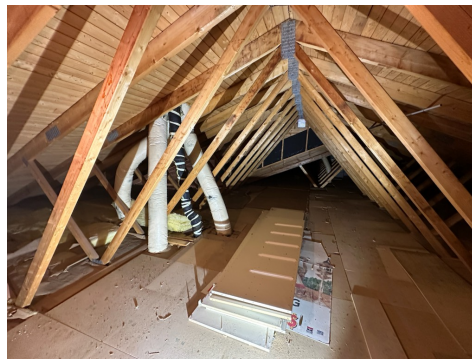
- Det er fra loft/kryp loft påvist indikasjoner på at det er punktering av dampspærre, som medfører svekket effekt av dampspærrefunksjonen.
- Det er påvist avvik rundt gjennomføringer i takflaten.
- Det er registrert symptom på aktivitet fra skadedyr.

Generell besiktigelse.

- Konstruksjonene må sikres mot råtne, sopp og skadedyr.
- Det bør gjøres lokale tiltak.

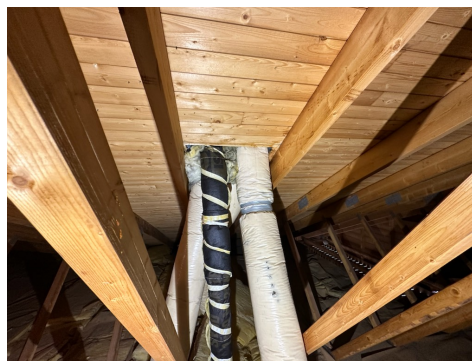
Kontroll rundt rørgjennomføringer.

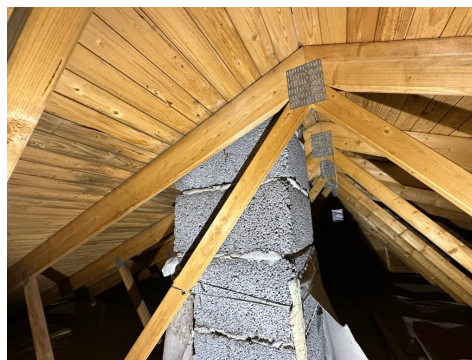
Kontroll rundt pipeløp. Synlige fuktflekker rundt pipeløp dog ingen høy fuktprosent ble påvist på befaringsdagen.

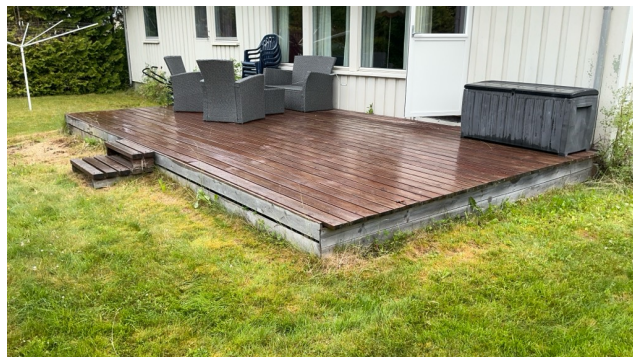
Besiktigelse av terrasse.

- Lokal utbedring må utføres.

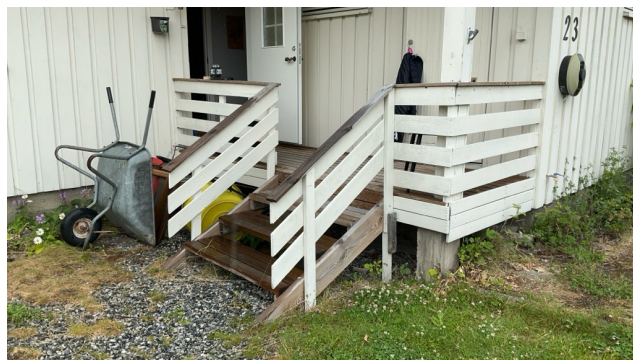
Besiktigelse av trapp.

- Rekkverket er såpass lavt at det på grunn av sikkerhetsmessige forhold anbefales økning av høyde.

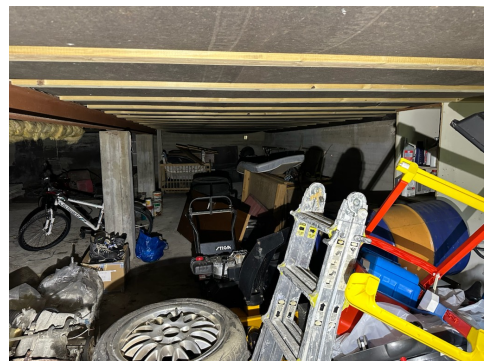
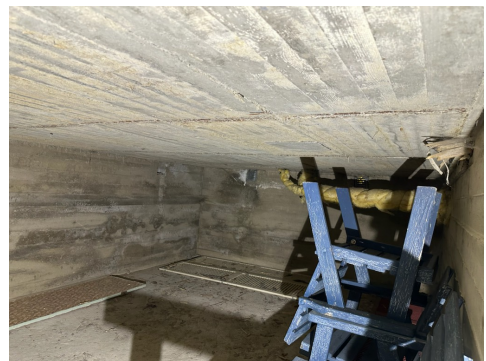
Krypkjeller under trebjelkelag og stubbegulv. Det ble foretatt fuktmålinger (vekt-%) i treverk (bjelker og på svill). Ingen verdier over 15 %, men det er noe fuktholdig grunn. Det gjøres oppmerksom på at kryprom erfaringsmessig har høy skadefrekvens selv om det ikke her var synlig tegn til skade, men undertegnede kan følgelig ikke garantere mot skjult skade. På generelt grunnlag er jevnlig kontroll og overvåking alltid å anbefale på kryprom. Økt ventilering i grunnmur kan med fordel økes. Fuktsperre mot grunn bør etableres. Tg er gitt med tanke på type risikokonstruksjon og nevnte avvik.

- Det er ikke tilfredsstillende ventilering av krypkjeller.
- Det er manglende fuktsperre på bakken.

Besiktigelse av kryprom.

- Fuktsperre på bakken bør etableres.
- Bedre ventilering må etableres.

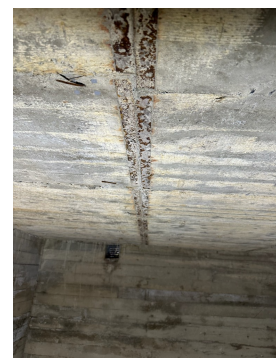
Noe synlig rustskader på bærendeskiner i etasjeskille av betong på undersiden av inngangsparti og innvendig bod.

Noe rustdannelser på støpeskiner.

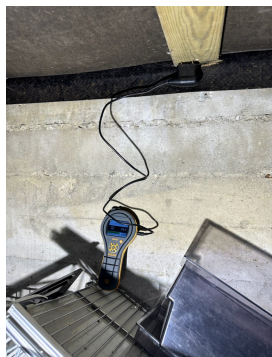
Utført fuktmåling på tilgjengelige trekonstruksjoner.

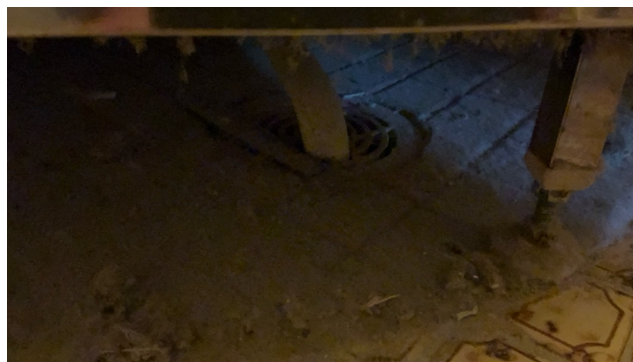
Eldre bad fra opprinnelig før 1997. Ingen dokumentasjon på badets oppføring foreligger. Gjenværende forventet levetid vurderes som utgått der kommende oppussing av våtrommet i sin helhet med nytt sluk, nytt belegg/membran, innredning og overflater m.m på kort sikt er påregnelig. Det oppfordres til fortsatt bruk av badekar eller oppsett av dusjkabinett der direkte vannbelastning på gulv bør unngås da det er manglende tetthet på overganger generelt der vannbelastning på gulv kan medføre skader i tilstøtende konstruksjoner. Sluk fra byggeår der levetid vurderes som utgått. Naturlig ventilasjon. Fliser på gulv og våtromsplater på vegg. Servant, speilskap og belysning. Dusjkabinett. Tg 3 er satt grunnet at badet er fra opprinnelig før 1997 og regler fra ny avhendingslov 2022 med synlige avvik på de tekniske utførelser. Badet er dog normalt fungerende for dagligdags bruk iht. eiers opplysninger.

Kontroll av sluk.

- Manglende oppgradering av våtrommet medfører høy risiko for at konstruksjonene ikke vil tåle vanlig bruk av vann eller lekkasjer. Selv om det er dusjkabinett, er det fortsatt en betydelig risiko for at våtrommets konstruksjoner ikke tåler lekkasjer. Dette kan føre til fuktskader på tilstøtende konstruksjoner.
- Våtrommet har behov for omfattende oppgraderinger. For å sikre en løsning som oppfyller gjeldende krav, bør tettesjikt, sluk og røropplegg oppgraderes og dokumenteres.

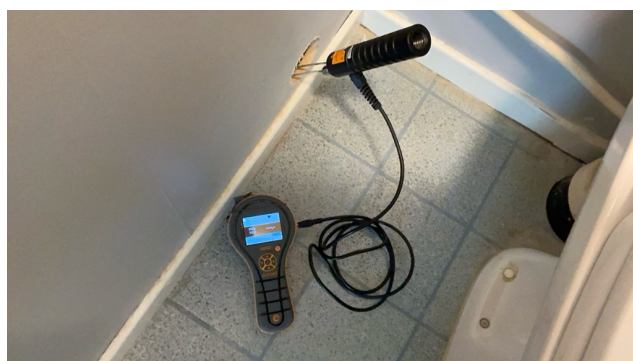
Hulltaking er foretatt uten å påvise unormale forhold. Hulltaking er foretatt ved/i Wc.

Utført hulltaking.

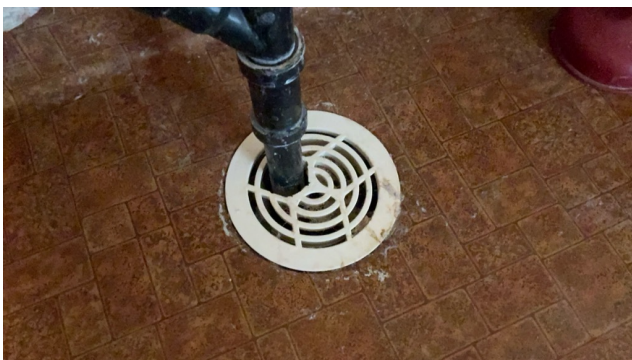
Eldre vaskerom fra opprinnelig før 1997. Ingen dokumentasjon på vaskerommets oppføring foreligger. Gjenværende forventet levetid ansees som utgått der kommende oppussing av våtrommet i sin helhet med nytt sluk, nytt belegg/membran, innredning og overflater m.m på kort sikt er påregnelig. Direkte vannbelastning på gulv bør unngås der det er manglende tetthet på overganger generelt der vannbelastning på gulv kan medføre skader i tilstøtende konstruksjoner. Sluk fra byggeår der levetid ansees som utgått. Belegg på gulv og tapet på vegg. Naturlig ventilasjon. Opplegg til vaskemaskin og tørketrommel. Tg 3 er satt grunnet at vaskerom er fra opprinnelig før 1997 og regler fra ny avhendingslov 2022 med synlige avvik på de tekniske utførelser.

Kontroll av sluk.

- Våtrommet har behov for omfattende oppgraderinger. For å sikre en løsning som oppfyller gjeldende krav, bør tettesjikt, sluk og røropplegg oppgraderes og dokumenteres.
- Manglende oppgradering av våtrommet medfører høy risiko for at konstruksjonene ikke vil tåle vanlig bruk av vann eller lekkasjer. Selv om det er dusjkabinett, er det fortsatt en betydelig risiko for at våtrommets konstruksjoner ikke tåler lekkasjer. Dette kan føre til fuktskader på tilstøtende konstruksjoner.

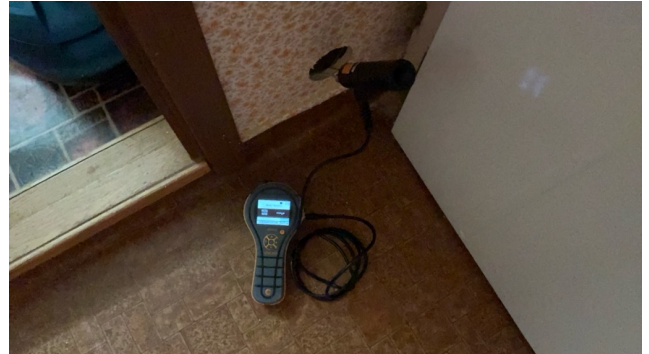
Hulltaking er foretatt uten å påvise unormale forhold. Hulltaking er foretatt ved/i Vaskerom.

Utført hulltaking.

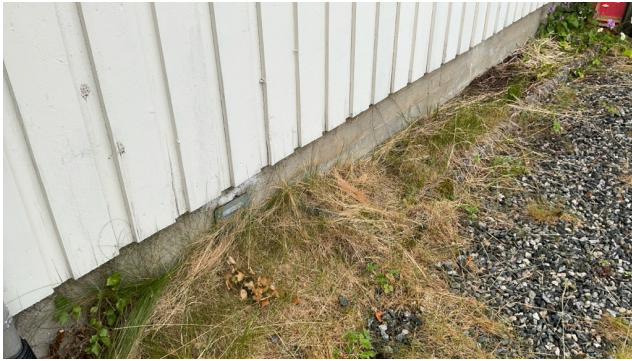
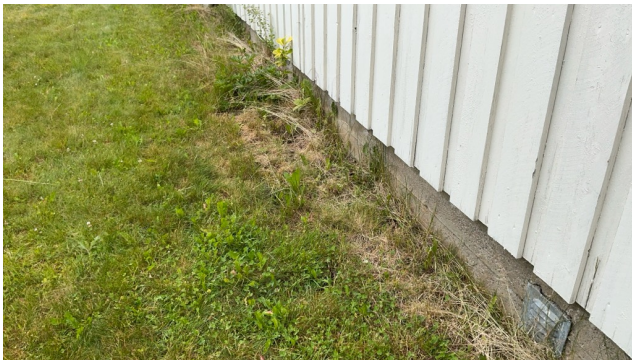
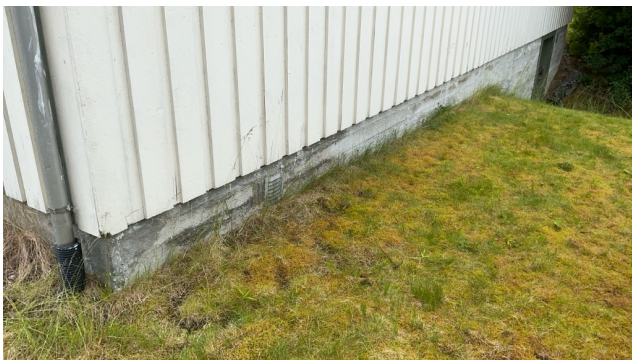
Drenering: Grunnet skjult i byggegrunn er materialvalg ikke mulig å konstatere. Drenering ble kontrollert fra bakkeplan der det ukjent for undertegnende vdr. dreneringens tilstand videre under grunn. Ingen synlig fuktsikring på kontrollstedene. Drenering fra byggeår. Henviser til punkt for rom under terreng der drenering bør skiftes ut før videre innredning av rom i kjeller.

Kontroll av drenering/fuktsikring.

- Overvåk tilstanden jevnlig. For å få tilstandsgrad 0 eller 1 må dreneringen skiftes ut, men tidspunktet for når dette er nødvendig er vanskelig å si noe om.
