# Tilstandsrapport

Enebolig

Egne Hjem 11, 4200 SAUDA

Rapportdato: 21.03.2025

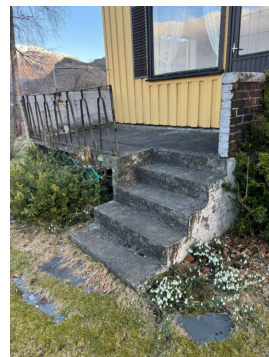
## ! TG 3 Utvendige trapper

Betongtrapp fra balkong. Samt trapp med skifertrinn fra hovedinngang. Hage-trapp mangler rekkverk. Hovedtrapp har rekkverk og håndrekke, men rekkverket er for lavt, har for stor avstand, og er av jern (rustet). Det er også trapp ned til kjellerhalsen. Rekkverket har også her for stor avstand og er for lavt.

- Åpninger i rekkverk må endres for å tilfredsstille krav på byggemeldingstidspunktet.
- Rekkverk må monteres for å lukke avviket.

**Kostnadsestimat: 10 000 - 50 000**
