# Tilstandsrapport

Enebolig med utleie leilighet

Trøanveien 15 , 7125 VANVIKAN

Oppdragsnr.: 21613-1176

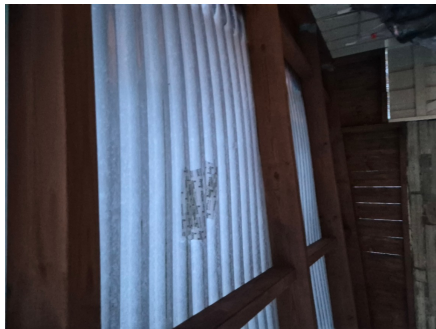
Det anmerkes at takplater har nedkuv som følger av snølast og det er stedvise skader i platene. Med bakgrunn i dette vil det være økt risiko for sammenbrudd i takplater og løsningen vurderes og ikke fungere som tiltenkt.

TG-3 grunnet påviste skader.

Det må gjennomføres forsterkninger av taket. Lokale utbedringer rav takplater må påregnes.

**Kostnadsestimat: 20 000 - 100 000**
