# Tilstandsrapport

Enebolig

Oredalsveien 3 , 3788 STABBESTAD

Befaringsdato: 26.02.2026

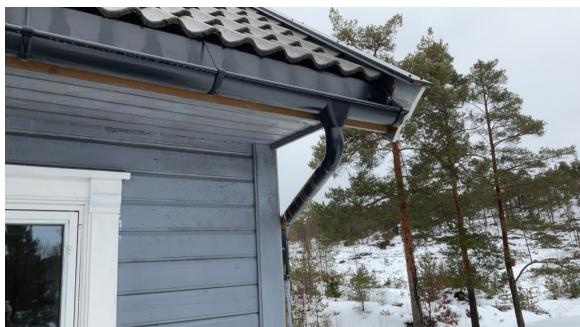
### ! TG 3 Nedløp og beslag

Takrenner og nedløp av plastbelagt stål.

- Det mangler snøfangere på hele eller deler av taket, noe som var krav på byggemeldingstidspunktet.

TEK 97

§ 7-45 Nedfall fra byggverk Snø- og isdannelser på bygninger som kan medføre fare for ras mot beferdet område, skal hindres og sikres. Beferdet område i denne sammenheng er de steder folk normalt beveger seg om vinteren. Atkomst til bygning, inngangspartier etc. må vies særlig omhu.

Manglende snøfangere medfører økt risiko for snø- og isras mot områder hvor personer normalt ferdes, noe som kan føre til personskade eller materielle skader.

- Det må monteres snøfangere for å oppfylle byggeårets krav.

**Kostnadsestimat: 20 000 - 100 000**

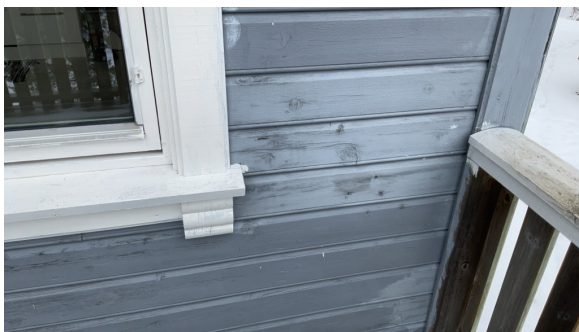
## TG 2 Veggkonstruksjon

Deler av kledningen er malingsslitt og har tørkesprekker. Balkong/terrassebord er stedvis plassert nær eller inntil kledningen. Dette kan gi økt fare for fuktinntregning i kledningen og veggen.

Kledningen bør males/beises. Det bør lages spalte/åpning mellom terrassebord og kledning.

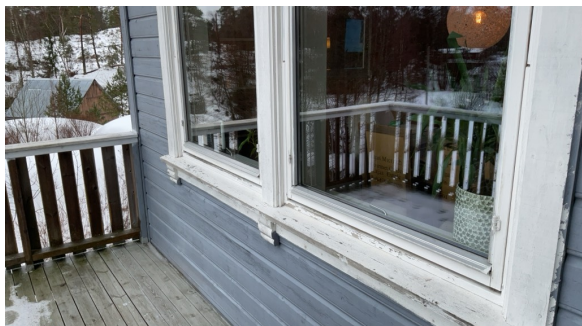
## TG 2 Vinduer

- Karmene i vinduer er slitte og det er sprekker i trevirket.

På eldre vinduer må det påregnes vedlikehold, samt at enkelte kanskje må skiftes.

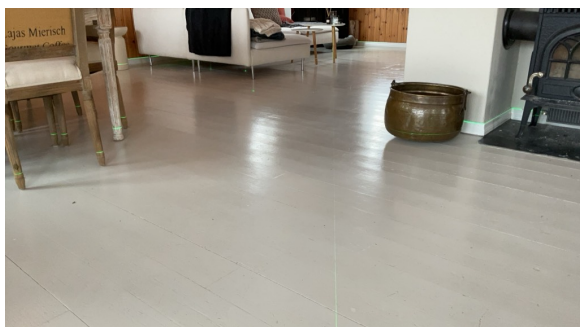
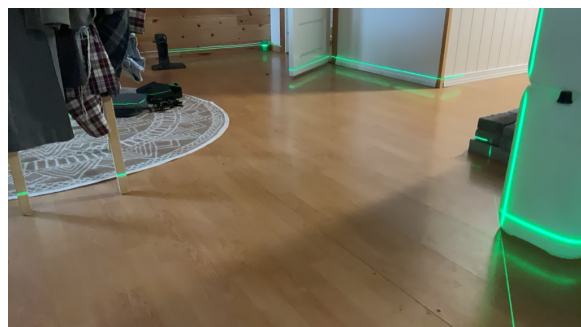
## Etasjeskille/gulv mot grunn

- Det er målt høydeforskjell på mellom 15-30 mm gjennom hele rommet. Tilstandsgrad 2 gis med bakgrunn i standardens krav til godkjente måleavvik.

- For å få tilstandsgrad 0 eller 1 må høydeforskjeller rettes opp. Det vil imidlertid sjelden være økonomisk rasjonelt som et enkeltstående tiltak i en bolig som dette. Dersom boligen en gang skal renoveres, kan man vurdere slike tiltak.

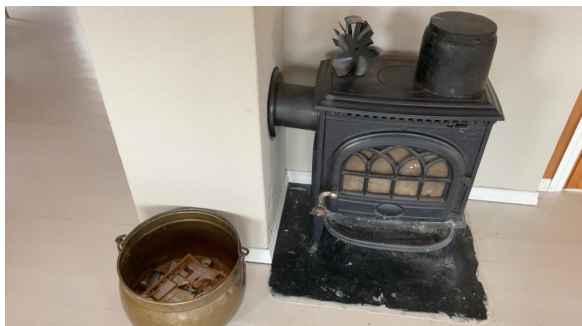
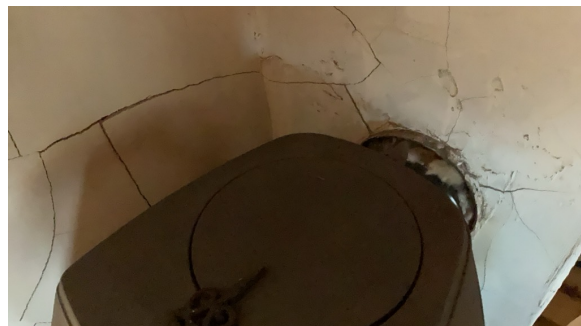
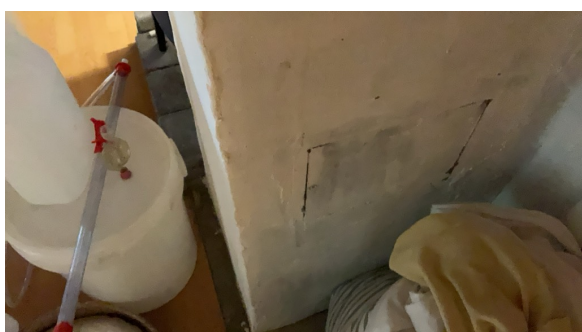
## Pipe og ildsted

- Det er påvist sprekker og/eller riss i pipe.

På generelt grunnlag anbefales det en kontroll av pipe og ildsteder foretatt av brann- og feievesenet.

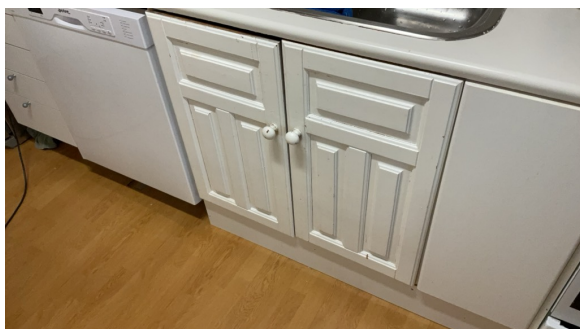
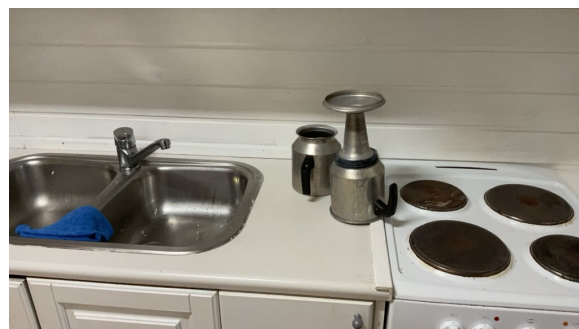
Innredning med alders- og bruksslitasje. Det er ikke fuktbestandige materialer ved oppvaskummen og ved komfyren.

Behov for tiltak i stor grad vil være påvirket av personlig smak og ønsker. Det må etableres fuktbestandige materialer på vegg ved oppvaskum og komfyr.
