Tilstandsrapport

Fritidsbolig

Røsholmstranda 121 , 3519 HØNEFOSS

Befaringsdato: 03.05.2026

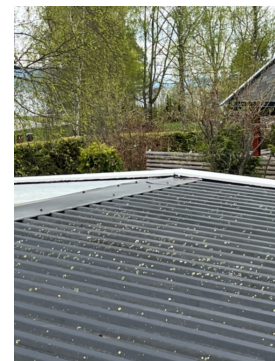
Risiko: Økt sannsynlighet for slitasje, lokal svekkelse og lekkasje i ved møne og undertak ved ekstremvær eller videre aldring.

Konsekvens: Risiko for vanninntrengning, råteskader i taklekker/undertak og behov for reparasjon eller utskifting av takteking/undertak som gir økte kostnader.

Anbefalt tiltak: Kjøper bør være oppmerksom på aldringen. Innhent dokumentasjon fra eier og få gjennomført faglig vurdering av tak (taktekker) for å kartlegge tilstand og omfang.

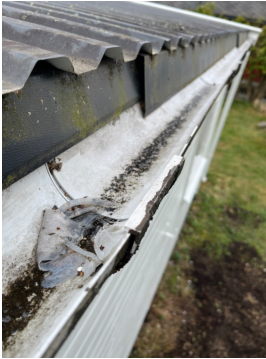
TG 2 Nedløp og beslag

Årsak: Mer enn halvparten av forventet brukstid er passert for renner/nedløp/beslag; det er påvist tegn til råteskade under maling ved isbord over tak.

Risiko: Svekket beslag og råteskade kan gi lekkasjer fra taktiislutninger og videre forvitring av bordkonstruksjon.

Konsekvens: Lokal vanninntrengning, forverret råteskade, behov for utskifting av beslag/treverk og økte vedlikeholdskostnader ved utbedring.

Anbefalt tiltak: Få fagperson (taktekker/snekker) til å vurdere omfang; gjennomfør nødvendige reparasjoner/utskifting av beslag og skadet treverk samt overflatebehandling etter faglig anbefaling.

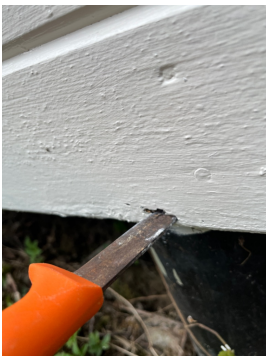
TG 2 Veggkonstruksjon

Årsak: Stedvis slitasje på utvendig kledning; det er påvist råte i kledningsbord ved søyler/nær bakkenivå. Kledningen er utført uten lufting mellom panel og vindspærre (utførelse vanlig ved eldre bygg). Risiko: Råteskadet kledning og manglende lufting øker risiko for fukttoppsamling bak kledningen, videre råteutvikling i bord og bærende konstruksjon samt redusert levetid for ytterveggene.

Konsekvens: Lokal forverring og behov for utskifting av kledningsbord og eventuelt underliggende konstruksjon; økte vedlikeholds- og utbedringskostnader ved senere tiltak. Redusert tetthet og mulig inntrengning av fukt til innvendige konstruksjoner ved alvorlig forverring.

Anbefalt tiltak: Det er behov for utbedringer på sikt grunnet observasjoner og alder. En fagperson bør utbedre de skadede områdene, og man bør på sikt vurdere utskifting av kledning for å etablere lufting og bedre isoleringsevnen i veggene.

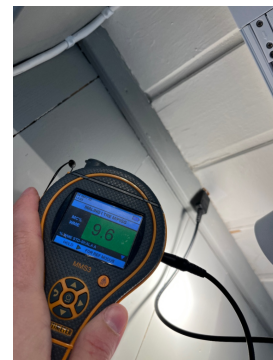
TG 2 Takkonstruksjon/Loft

Konsekvens: Mulig redusert funksjon og holdbarhet i takkonstruksjonen, økt fare for lekkasje/detaljskader og behov for reparasjoner eller forsterkning som medfører økt kostnad.

Anbefalt tiltak: Bestill fagmessig vurdering av takkonstruksjon (byggeteknisk ingeniør eller tømmer med konstruksjonskompetanse) for nivåmåling, kontroll av bjelkelag og forbindelser, og konkret anbefaling av nødvendige tiltak.

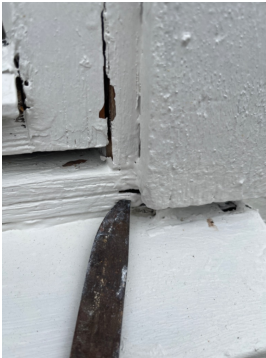
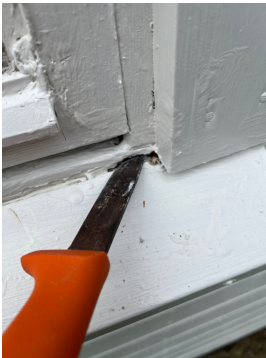
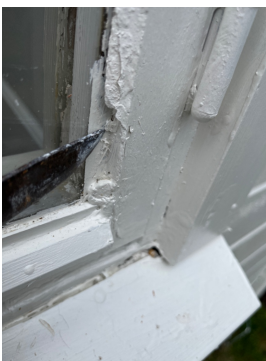
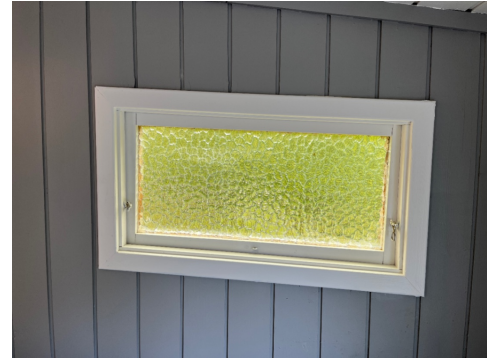
TG 3 Vinduer

- Det er påvist vinduer med fukt/råteskader.

Årsak: Det er påvist fukt/råteskader i enkelte vinduer. Vinduer viser generell slitasje og alder, og utvendige beslag har dårlige detaljer.

Risiko: Fukt/råteskader og utilstrekkelige beslag kan føre til videre forråtnelse, vanninntrengning og skadeutvikling i vindusrammer og tilstøtende konstruksjoner over tid.

Konsekvens: Redusert tetthet, økt varmetap og behov for lokale reparasjoner eller utskifting av vinduer. Følgeskader kan gi behov for utskifting av karmen eller tilstøtende bygningsmaterialer.
Anbefalt tiltak: Fagperson (tømrer/vindusmontør) bør vurdere omfang og utføre nødvendige utbedringer av beslag og skadet treverk; vurder plan for utskifting av vinduer på sikt pga alder og slitasje.
Kostnadsestimat er satt for lokal utbedring av skadede vinduer og beslag.

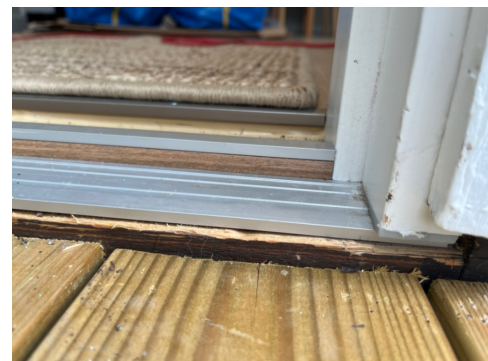
🔧 TG 2 Dører

Konsekvens: Vanskelig åpning/lukking, redusert tetthet/komfort og økt vedlikeholdsbehov; kan føre til behov for justering eller utskifting ved videre forverring.

Anbefalt tiltak: Fagperson (snekker/tømrer) bør vurdere og utføre justering av dør/hengsler og sikre tilfredsstillende beslag/tetting ved terskel.

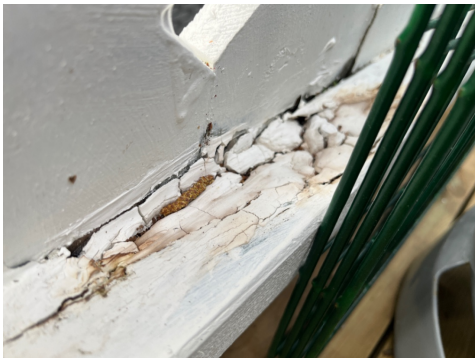
🔧 TG 2 Balkonger, terrasser og rom under balkonger

Årsak: Råteskade og slitasje er påvist i rekkverk på veranda.
Risiko: Svekket rekkverk kan miste bæreevne og festeevne, og øker risikoen for svikt ved belastning.

Konsekvens: Redusert sikkerhet for brukere, behov for reparasjon eller utskifting av rekkverk og økte kostnader ved utbedring.

Anbefalt tiltak: Fagperson (snekker/tømrer) bør vurdere omfang og utføre nødvendige reparasjoner eller utskifting av råteskadet/utsatt treverk.

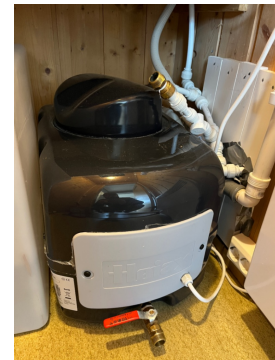
! TG 2 Varmtvannstank

Risiko: Ved lekkasje eller overløp fra varmtvannstank kan vann spre seg til omkringliggende konstruksjoner og gulv uten styrt avrenning, med økt risiko for fuktskader.

Konsekvens: Potensiell vannskade på gulv og tilstøtende bygningsdeler, behov for hasteutbedring, midlertidig brukspåvirkning og kostnader ved reparasjon/utskifting.

Anbefalt tiltak: Få VVS fagperson til å kontrollere avrenningsløsning for varmtvannstank og etablere tilfredsstillende avrenning/overløpsledning til sluk eller annet egnet avløp.

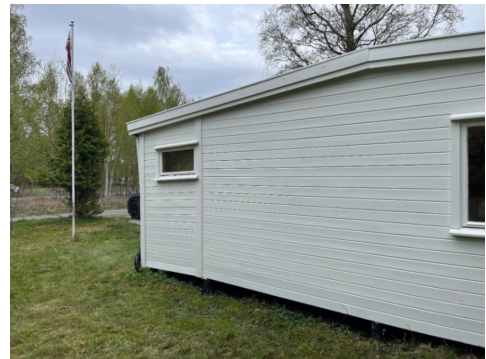
Risiko: Skjevheter kan indikere bevegelse eller svikt i fundament/underlag og kan gi økt belastning på bærende konstruksjoner, sprekkdannelser og videre forverring.

Anbefalt tiltak: Fundamentering til hytta bør utbedres på sikt grunnet synlige skjevheter i konstruksjonen. Det anbefales å hente inn tilbud fra tømmer / murer for videre kartlegging og kostnadsoverslag for utbedring.
