# Tilstandsrapport

📍 Storhamargata 23C , 2317 HAMAR

# gnr. 1, bnr. 54

Oppdragsnr.: 22651-1005

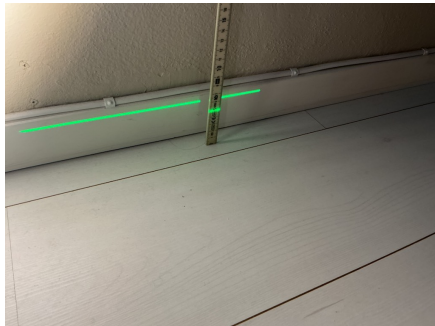
## TG 1 Etasjeskille/gulv mot grunn

Etasjeskiller er av betongdekke. Kontroll av etasjeskille utføres med nivelleringslaser. Det tas stikkprøver i to retninger i minst to rom per etasje der det lar seg gjøre. Ingen vesentlige avvik ble registrert. Målt lokalt avvik er <10mm og totalt avvik <15 mm pr. rom.

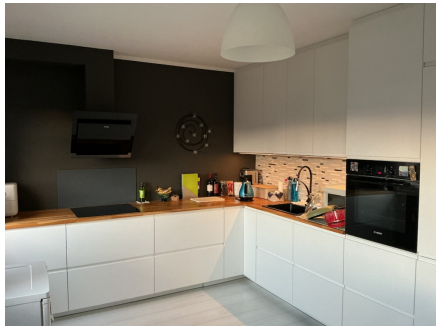
### TG 1 Overflater og innredning

Åpen kjøkkenløsning. IKEA kjøkkeninnredning med glatte fronter fra 2019. Benkeplate av heltre. Benkeskapsbelysning og stikkontakter over kjøkkenbenk. Integrert platetopp, stekeovn, oppvaskmaskin, og kjøleskap med fryser. Gulvflater belagt med laminat. Vegg- og himlingsflater i malte flater. Fliser mellom kjøkkenbenk og overskap.

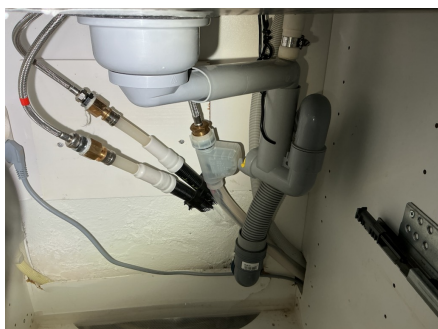
### Avløpsrør

Synlige avløpsrør i plast.

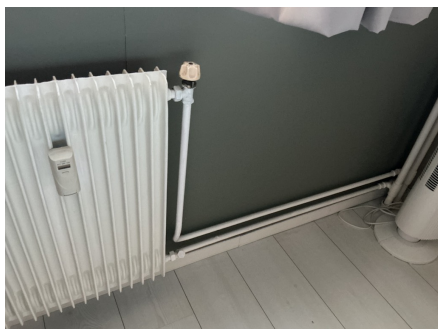
## TG 2 Vannbåren varme

Leiligheten er oppvarmet med radiatorer tilkoblet felles fjernvarmeanlegg.

Radiatorer (med tilhørende røropplegg) er vurdert til å ha en alder som tilsier at anbefalt brukstid er passert. Konsekvens er usikker restlevetid. Normalt sett vil vedlikeholds- og utbedringskostnader tilfalle sameiet/borettslaget, men om dette er tilfelle er ikke undersøkt i denne rapporten.

Det er ikke behov for utbedringstiltak siden anlegget fungerer i dag, men ut ifra alder kan skader plutselig oppstå på eldre anlegg, derfor anbefales det at anlegget holdes under jevnlig ettersyn.
