# Tilstandsrapport

Enebolig

Vestre Gjesåsveg 359, 2280 GJESÅSEN

Befaringsdato: 20.10.2025

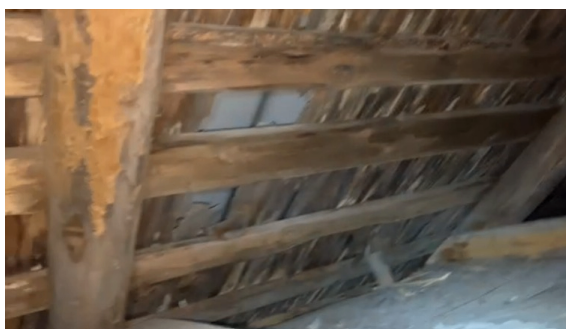
Boligen har ikke tett undertak, og undersiden av takteking er synlig flere steder fra loft. I tiden taktekingen ble skiftet var det normal byggeskikk med tett undertak under takteking for å forhindre at eventuelt kondensvann eller lekkasje i takteking skulle føre til fuktskader.

Eventuelt kondensvann eller lekkasje i takteking vil trenge inn i boligen og føre til fuktskader. Dette er en risiko, men det var ingen tegn til fuktskader på befaringsdagen.

Boligen har ikke tett undertak.

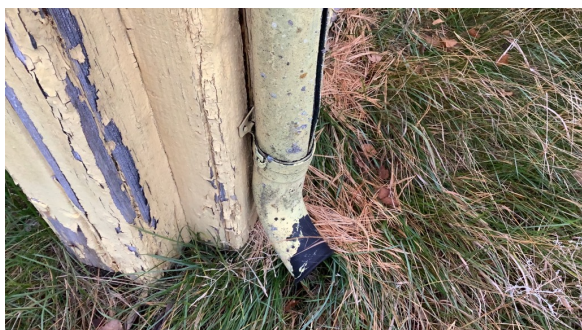
Det er mangelfull bortledning av takvann fra bolig.

Det er påvist frostsprengte nedløpsrør.

Eksempel på frostsprengt nedløpsrør og mangelfull bortledning av takvann.

Takvann bør ledes vekk fra bolig i rør over- eller under terreng.

Frostsprengte nedløpsrør bør skiftes ut da lekkasje vil føre til økt fuktbelastning på konstruksjoner.

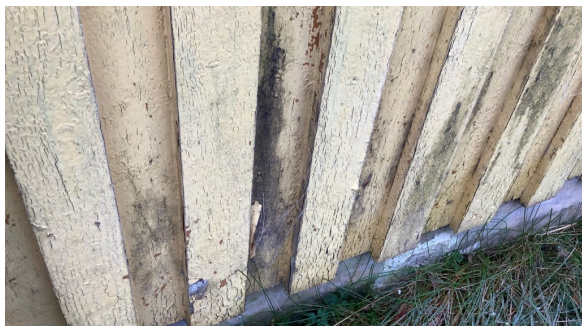
Eksempel på værslitt kledning.

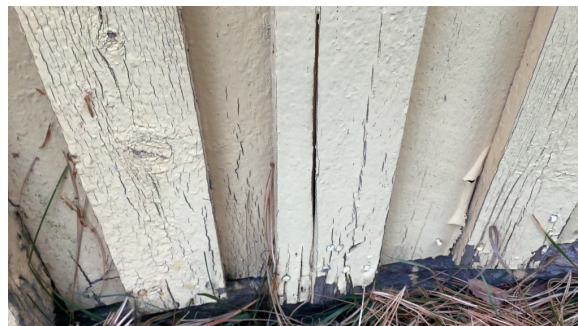
Eksempel på værslitt og sprukket kledning.

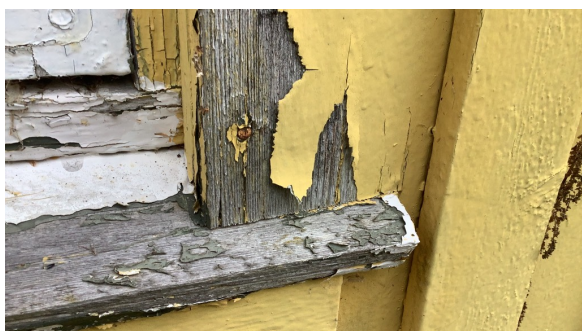
Omramming rundt vinduer er ført helt ned til vannbrett, og dette medfører økt risiko for råteskader da omramming kan trekke opp fukt fra vannbrett.

Omramming rundt vinduer er ført helt ned til vannbrett.

Det bør etableres spalte mellom omramming og vannbrett slik at fukt ikke kan trekkes opp fra vannbrett.

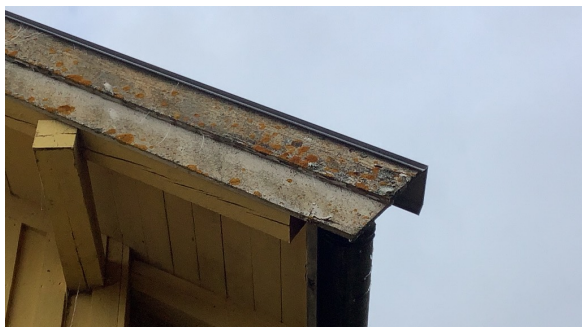
Det er påvist råteskadet vindskibord.

Råteskadet vindski.

Råteskadet vindskibord må skiftes ut, og vindskier bør vedlikeholdes.

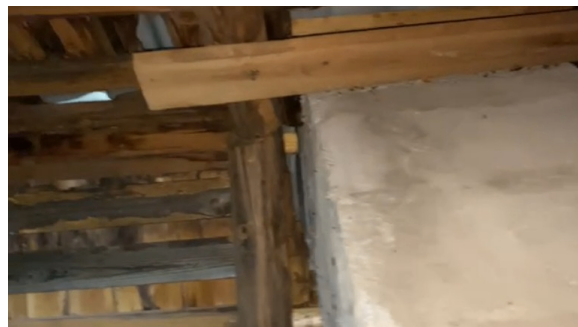
Det er fuktskjolder i treverk rundt pipe.

Fuktskjolder inntil pipe.

Området rundt pipe må undersøkes ved forskjellige klimatiske forhold for å oppdage eventuelle lekkasjer.

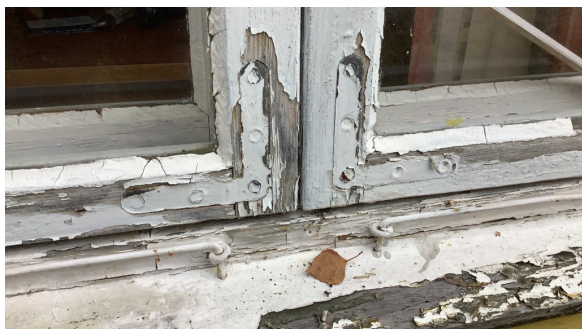
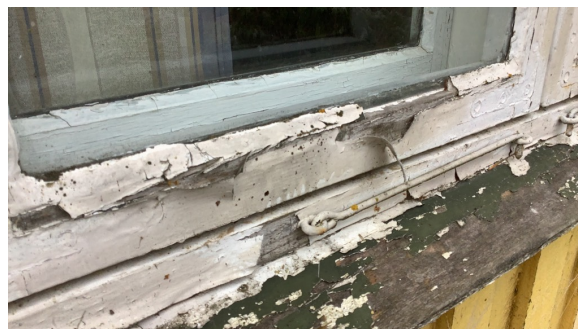
- Karmene i vinduer er slitte og det er sprekker i trevirket.

Eksempel på værslitt vindu.

- Det må påregnes noe vedlikehold og at enkelte vinduer må skiftes ut.

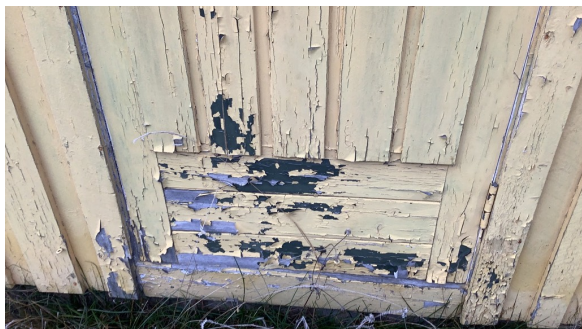
Værslitt dør.

Dør må vedlikeholdes.

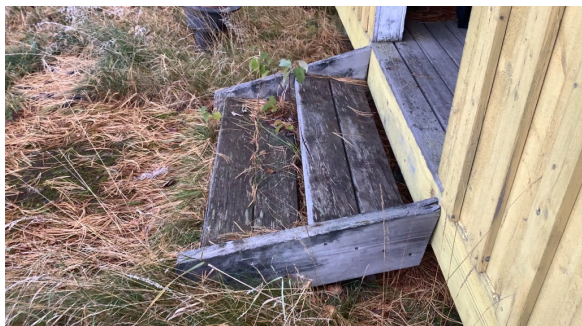
Skjev og værslitt trapp.

Trapp bør rettes opp og vedlikeholdes.

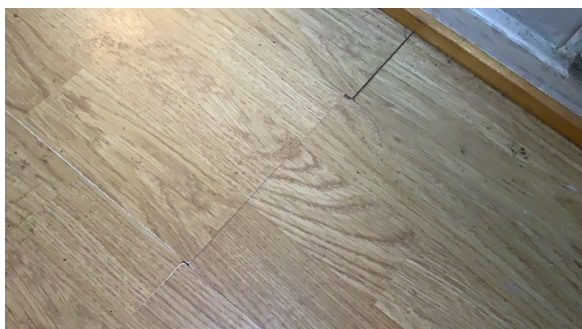
Enkelt skjøtet laminatgulv med glippe i skjøt.

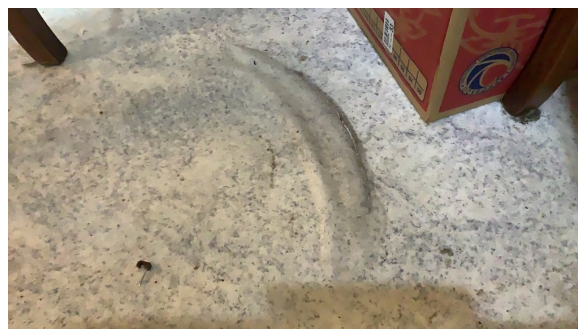
Gulvbelegg er skadet av slitasje.

Eksempel på slitasje i gulvbelegg.

- Overflater må utbedres eller skiftes.

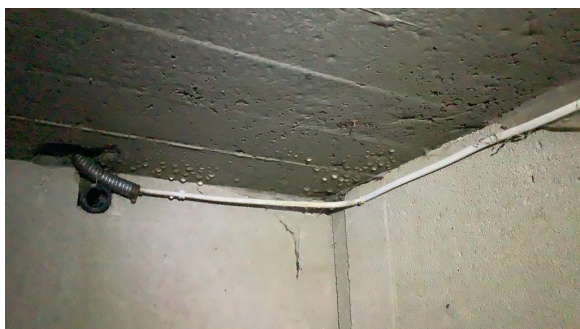
Det er høy luftfuktighet i krypkjeller, og det kondenserer på overflater.

Det kondenserer på undersiden av betongdekket.

Luftfuktigheten må senkes i krypkjelleren, og dette kan gjøres ved å forbedre ventilasjonen eller ved å montere en fuktstyrt krypkjelleravfukter.

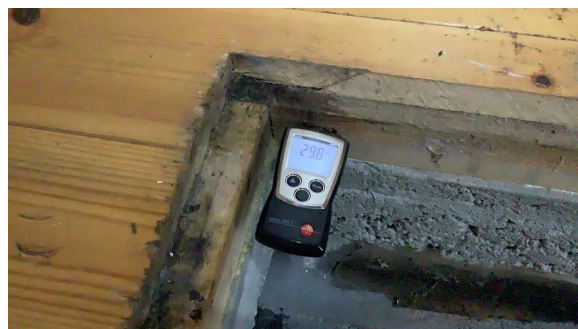
Det måles skadelig fuktinnhold i treverk i luke.

Det måles skadelig fuktinnhold i treverk rundt luke.

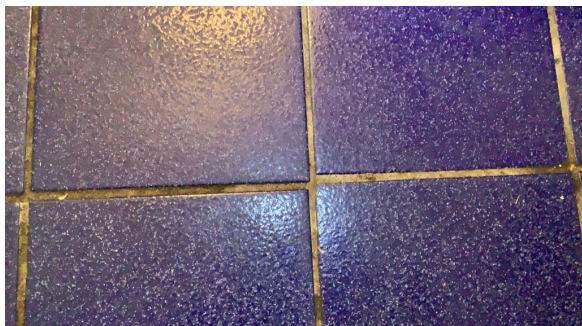
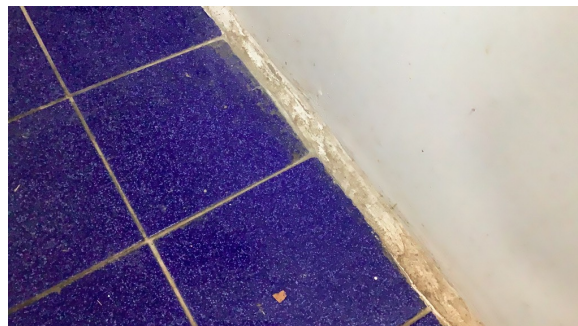
Fliser er ikke fagmessig montert.

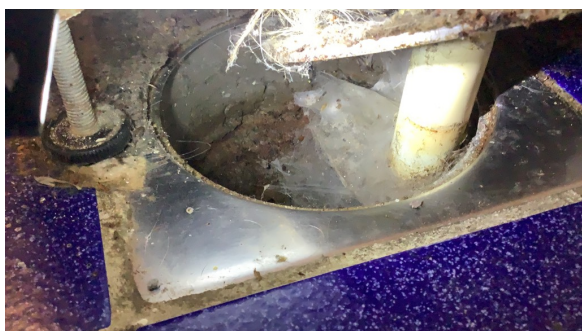
Det er ikke synlig tettesjikt rundt sluk.

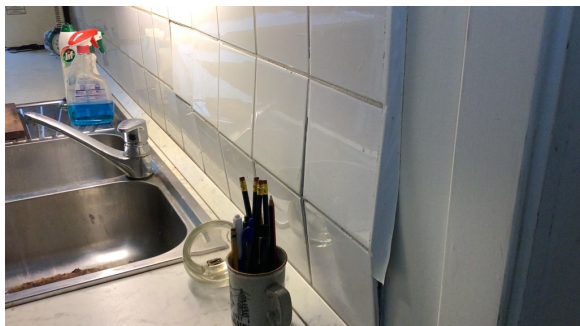
Fliser har løsnet.

Løse fliser må fjernes og eventuelt limes tilbake.

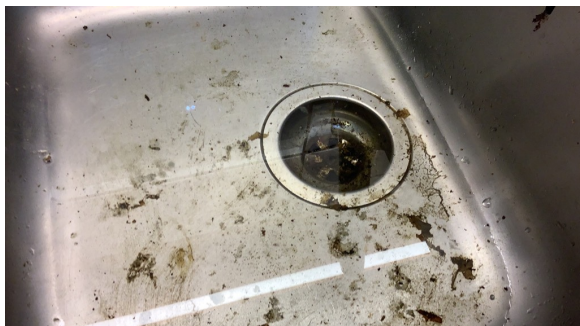
Det er påvist stopp i avløp fra servant på kjøkken, og det er ukjent om dette skyldes slam i rør eller frost da det var kuldegrader på befaringsdagen.

Det er stopp i avløp fra kjøkken.

Årsak til tilstopping må utbedres, og det er ukjent om dette må gjøres ved staking, tining eller utskifting.

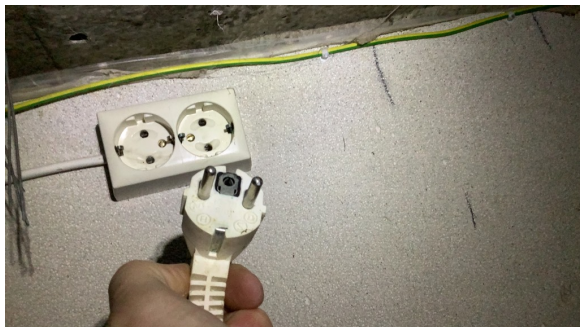
Utilfredsstillende el-tilkobling iht. gjeldende forskrift.

- Det bør etableres tilfredsstillende el-tilkobling etter gjeldende forskrift.
- Det bør etableres tilfredsstillende avrenning eller lekkasjesikring ved varmtvannstank.

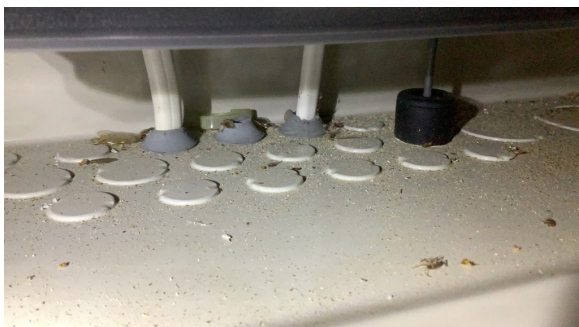
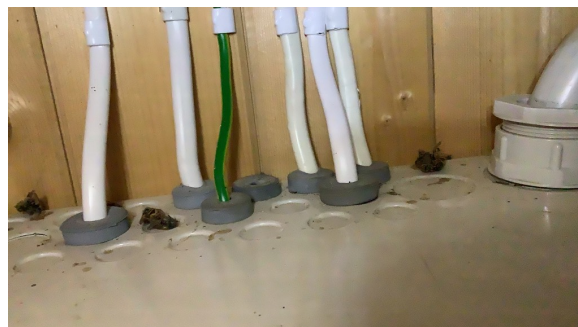
**Ja Kabelinnføringer i sikringsskap er utette, og dette avviker medfører automatisk TG3 i tilstandsrapporten da dette kan tyde på at arbeider er utført av ufaglærte. Det anbefales derfor at det innhentes en utvidet el-kontroll utført av autorisert foretak.**

Innføringer i sikringsskap er utette.

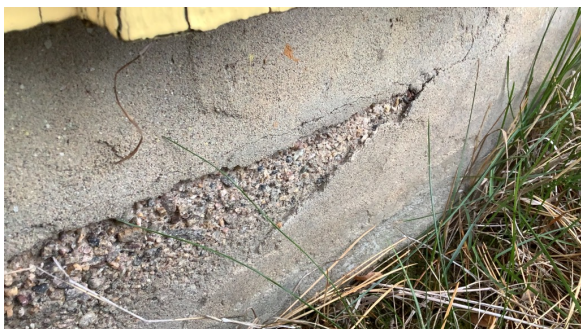
Løst puss på ringmur.

Deler av ringmur bør vedlikeholdes.

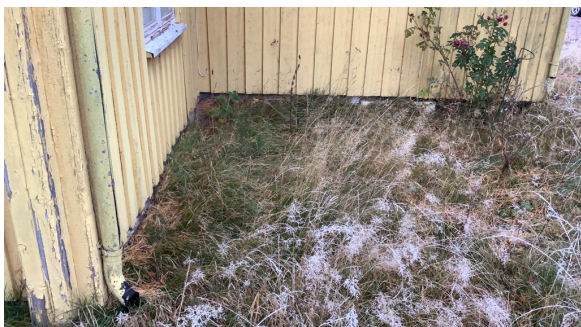
Utilfredsstillende fall fra bolig.

Terangjustering bør utføres for å etablere tilfredsstillende fall fra boligen. Tilfredsstillende fall vil være minimum 1:50 i en avstand på minimum 3 meter fra boligen.
