Vestre Gjesåsveg 359, 2280 GJESÅSEN

**Eldre våningshus med  
moderniseringsbehov \* Stor tomt  
\* Rolig og landlige omgivelser**

Befaringsdato: 20.10.2025

Rapportdato: 03.11.2025

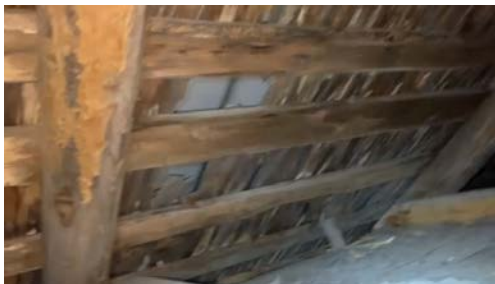
Boligen har ikke tett undertak, og undersiden av takteking er synlig flere steder fra loft. I tiden taktekingen ble skiftet var det normal byggeskikk med tett undertak under takteking for å forhindre at eventuelt kondensvann eller lekkasje i takteking skulle føre til fuktskader.

Boligen har ikke tett undertak.

Eventuelt kondensvann eller lekkasje i takteking vil trenge inn i boligen og føre til fuktskader. Dette er en risiko, men det var ingen tegn til fuktskader på befaringsdagen.

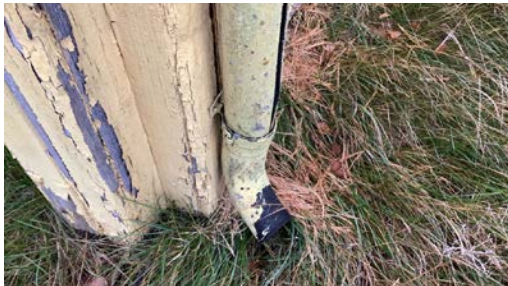
Det er mangelfull bortledning av takvann fra bolig.

Det er påvist frostsprengte nedløpsrør.

Eksempel på frostsprengt nedløpsrør og mangelfull bortledning av takvann.

Takvann bør ledes vekk fra bolig i rør over- eller under terreng.

Frostsprengte nedløpsrør bør skiftes ut da lekkasje vil føre til økt fuktbelastning på konstruksjoner.

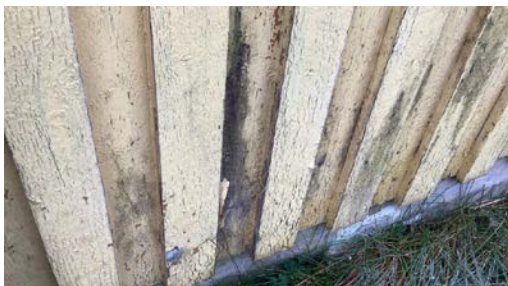
Eksempel på værslitt kledning.

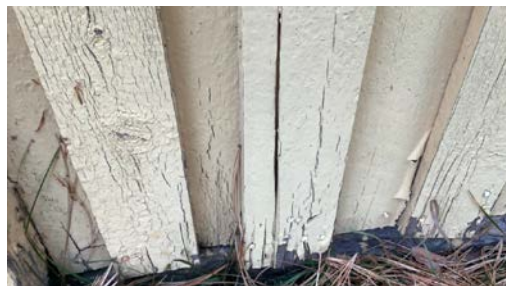
Eksempel på værslitt og sprukket kledning.

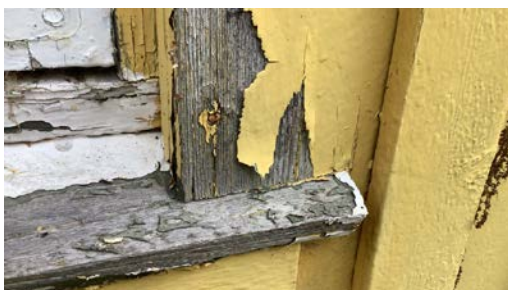
Omranning rundt vinduer er ført helt ned til vannbrett, og dette medfører økt risiko for råteskader da omranning kan trekke opp fukt fra vannbrett.

Omrømming rundt vinduer er ført helt ned til vannbrett.

Det bør etableres spalte mellom omranning og vannbrett slik at fukt ikke kan trekkes opp fra vannbrett.

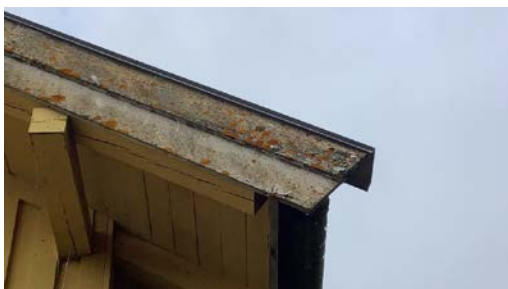
Det er påvist råteskadet vindskibord.

Råteskadet vindski.

Råteskadet vindskibord må skiftes ut, og vindskier bør vedlikeholdes.

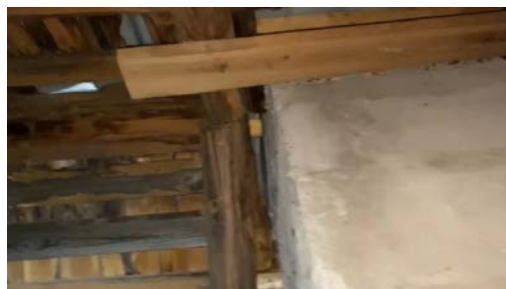
Det er fuktskjolder i treverk rundt pipe.

Fuktskjolder inntil pipe.

Området rundt pipe må undersøkes ved forskjellige klimatiske forhold for å oppdage eventuelle lekkasjer.

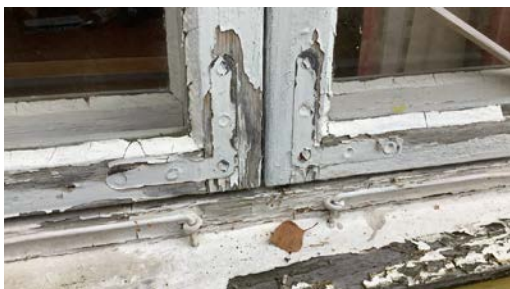
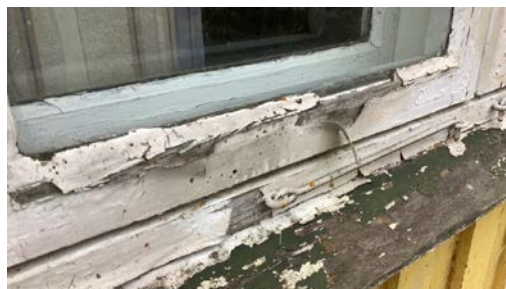
- Karmene i vinduer er slitte og det er sprekker i treverket.

Eksempel på værslitt vindu.

- Det må påregnes noe vedlikehold og at enkelte vinduer må skiftes ut.

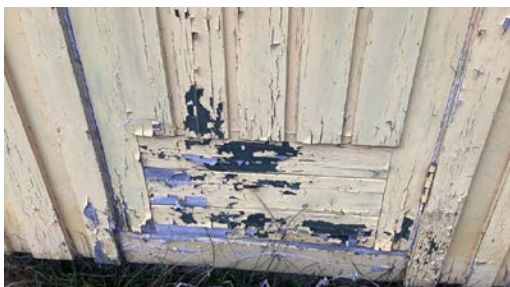
Værslitt dør.

Dør må vedlikeholdes.

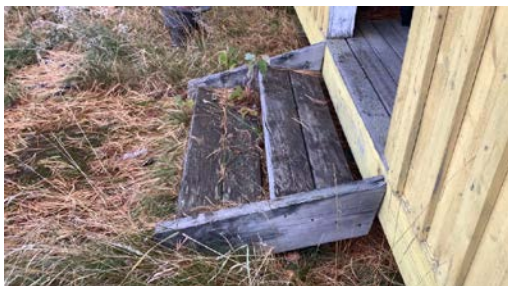
Skjev og værslitt trapp.

Trapp bør rettes opp og vedlikeholdes.

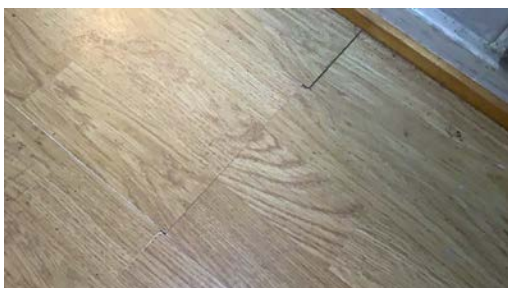
Enkelt skjøtet laminatgulv med glippe i skjøt.

- Overflater må utbedres eller skiftes.

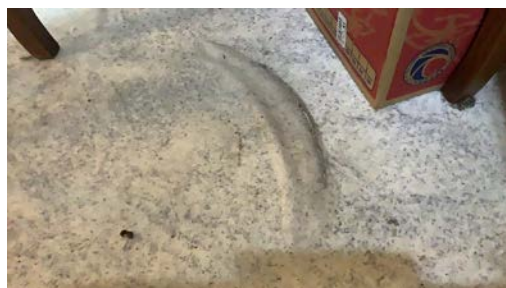
Gulvbelegg er skadet av slitasje.

Eksempel på slitasje i gulvbelegg.

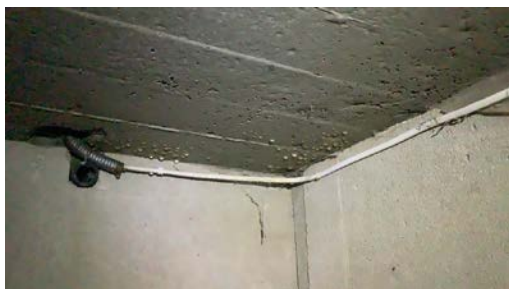
Det er høy luftfuktighet i krypkjeller, og det kondenserer på overflater.

Det kondenserer på undersiden av betongdekket.

Luftfuktigheten må senkes i krypkjelleren, og dette kan gjøres ved å forbedre ventilasjonen eller ved å montere en fuktstyrt krypkjelleravfukter.

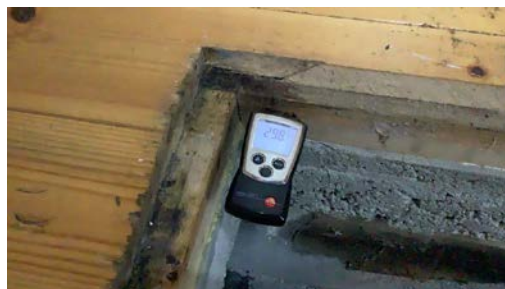
Det måles skadelig fuktinnhold i treverk i luke.

Det måles skadelig fuktinnhold i treverk rundt luke.

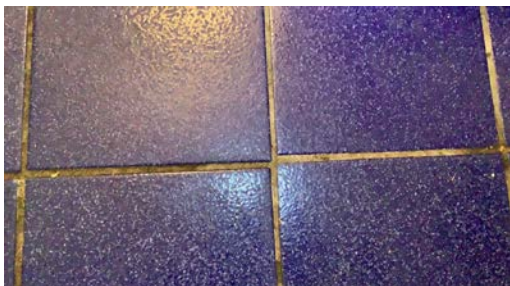
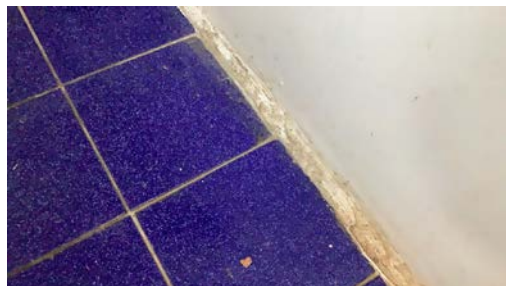
Fliser er ikke fagmessig montert.

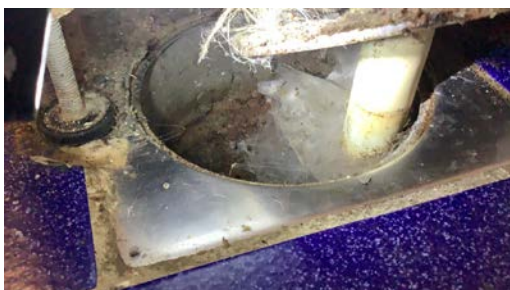
Det er ikke synlig tettesjikt rundt sluk.

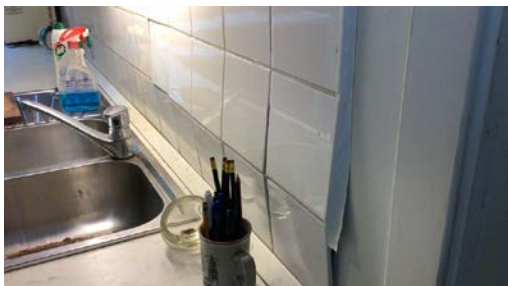
Fliser har løsnet.

Løse fliser må fjernes og eventuelt limes tilbake.

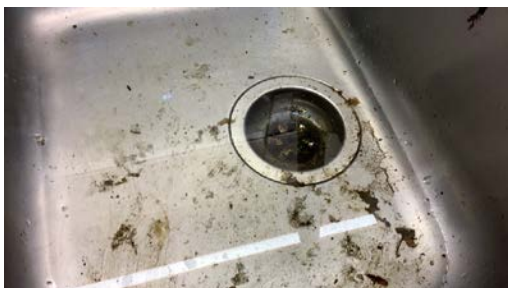
Det er stopp i avløp fra kjøkken.

Årsak til tilstopping må utbedres, og det er ukjent om dette må gjøres ved staking, tining eller utskifting.

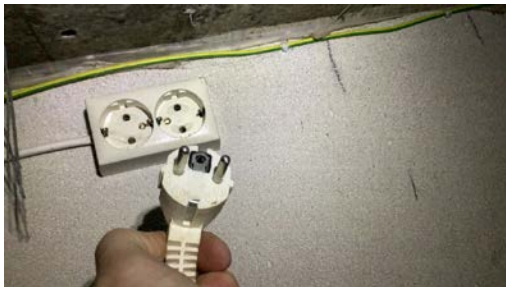
Utilfredsstillende el-tilkobling iht. gjeldende forskrift.

- Det bør etableres tilfredsstillende el-tilkobling etter gjeldende forskrift.
- Det bør etableres tilfredsstillende avrenning eller lekkasjesikring ved varmtvannstank.

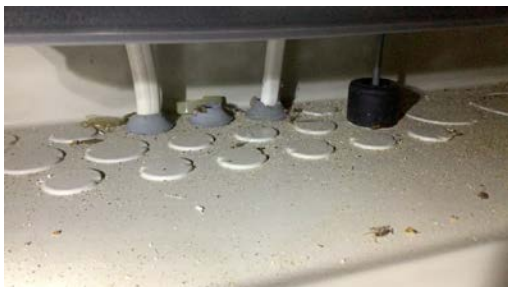
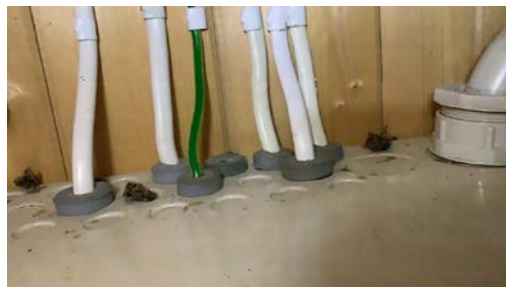
Innføringer i sikringsskap er utette.

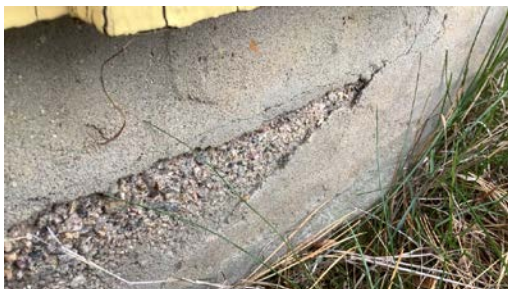
Løst puss på ringmur.

Deler av ringmur bør vedlikeholdes.

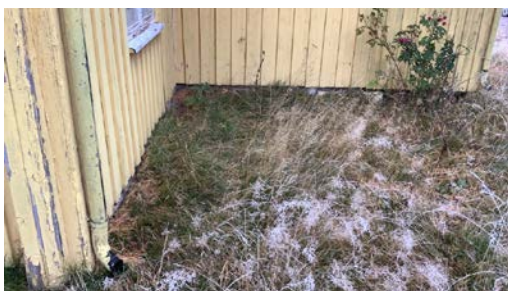
Utilfredsstillende fall fra bolig.

Terangjustering bør utføres for å etablere tilfredsstillende fall fra boligen. Tilfredsstillende fall vil være minimum 1:50 i en avstand på minimum 3 meter fra boligen.
