# Tilstandsrapport

Fritidsbolig

Køttastølvegen 21, 2918 ULNES

Befaringsdato: 01.10.2025

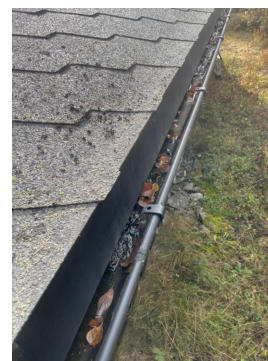
Det er registrert frostsprengte nedløp. Forkantbeslag har ufaglig utførelse og ligger langt ut i takrenne, som vanskeliggjør b.l.a. rengjøring.

Forkantbeslag ligger langt ut i takrenne.

Ved utskiftning av taktekking bør løsning med forkantbeslag utbedres. Frostsprengte nedløp må holdes under oppsikt, og tiltak må vurderes om tilstanden forverres.

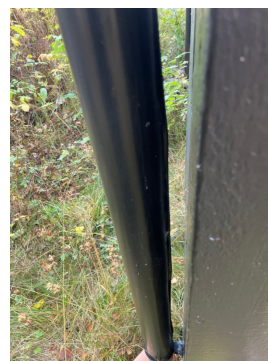
Frostsprengte nedløp

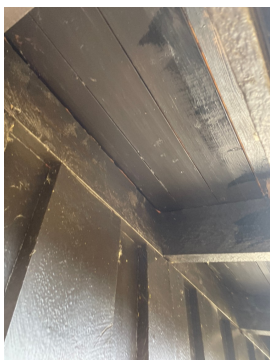
Dårlig lufting

- Lufting/ventilering bør forbedres.
- Det må gjennomføres ytterligere undersøkelser.

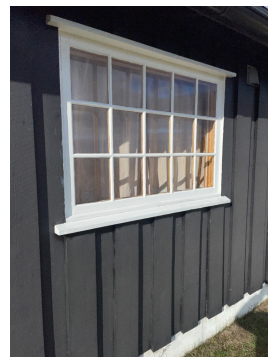
- Det er påvist at enkelte vinduer er vanskelig å åpne/lukke.
- Det er påvist tegn på innvendig kondensering av enkelte vindusglass.
- Karmene i vinduer er slitte og det er sprekker i trevirket.

Karmene i vinduer er slitte og det er sprekker i trevirket.

- Det må påregnes noe vedlikehold og at enkelte vinduer må skiftes ut.
- Det bør gjøres tiltak for å bedre ventilering av rommet.
- Vinduer må justeres.

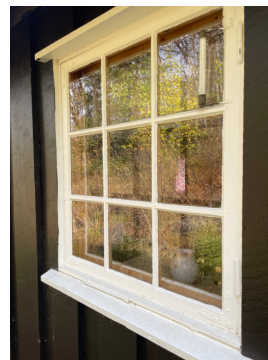
Karmene i vinduer er slitte og det er sprekker i trevirket.

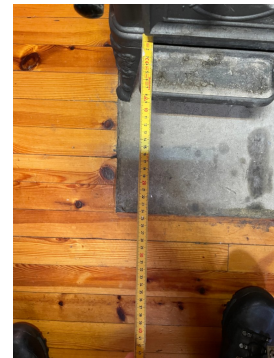
Det er avvik på avstand på ildfast plate ved vedovn, da denne er under 30 cm.

Avvik på ildfast plate.

Det anbefales en fullstendig gjennomgang og kontroll av bygningens ildsteder og pipe av det lokale brann/feievesen.

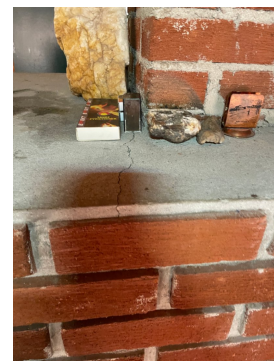
- Det er påvist sprekker og/eller riss i pipe.
- Ildfast plate mangler på gulvet under/foran ildstedet.
- Mer enn halvparten av forventet brukstid er passert på pipe.

Synlig sprekk i peis

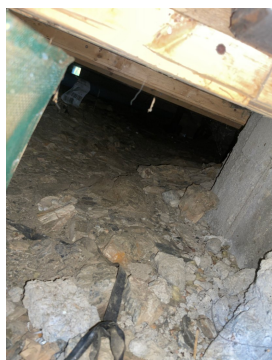
- Det er ikke adkomst til krypkjelleren og den er ikke undersøkt innvendig. Kryp Kjeller regnes for å være en risikokonstruksjon som er utsatt for fukt- og råteskader i bunnsvill, trebjelkelaget og andre tilstøtende konstruksjoner, på grunn av fuktighet fra grunnen og kondensering ved temperaturforskjeller. Selv om det ikke er avdekket tegn på skader, betyr ikke dette nødvendigvis at det ikke foreligger skader i eller i forbindelse med krypkjelleren.
- Det er manglende fuktsperre på bakken.
- Det er registrert symptom på aktivitet fra skadedyr.

Synlig ekskrementer fra mus.

- Fuktsperre på bakken bør etableres.
- Ytterligere undersøkelser må foretas for å få kartlagt tilstanden og omfanget på eventuelle skader.
- Vær oppmerksom på denne risikoen, overvåk tilstanden og undersøk dette nærmere, helst med hjelp av en fagkyndig.

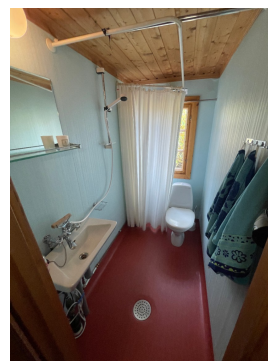
Baderom

- Tettesjiktet forventede levetid i våtsoner er vurdert til å være oppbrukt.
- Det er registrert ufaglig tetting rundt rørgjennomføringer.
- Det er vindu i våtsone til dusj.
- Rommet mangler tilluft og mekanisk avtrekk.
- Det er avvik på fallforhold til sluk.

- Våtrommet må totalrenoveres. Alle forhold med tettesjikt, våtsone, sluk m.m. må dokumenteres.
- Manglende oppgradering av våtrommet medfører høy risiko for at konstruksjonene ikke vil tåle vanlig bruk av vann eller lekkasjer. Dette kan føre til fuktskader på tilstøtende konstruksjoner.

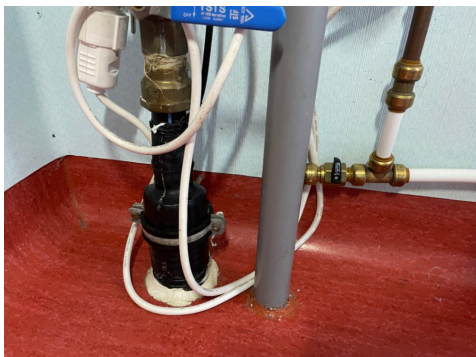
Ufaglig tetting rundt rørgjennomføringer i gulv

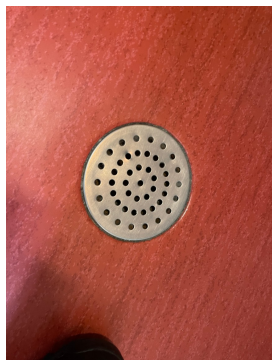
Sluk i gulv

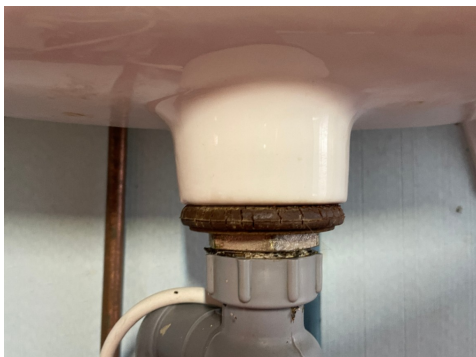
Oppsprukket pakning på avløpsrør.

- I forbindelse med oppgradering av våtrom vil det være naturlig med utskiftning av rør.
- Tidspunkt for utskiftning av avløpsrør nærmer seg.
- Eldre avløpsrør har blant annet større sannsynlighet for lekkasjer, noe som kan føre til omfattende og kostbare vannskader i boliger.
- Det må gjøres nærmere undersøkelser.

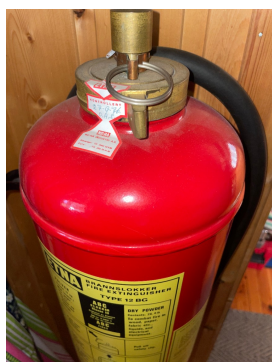
Brannslukningsapparat over 10 år gammel

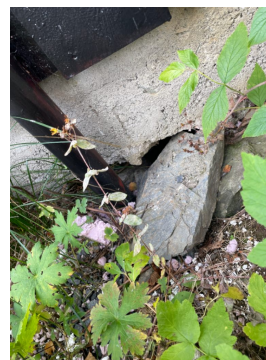
- Det er registrert utsigning av masser under grunnmuren.
- Grunnmuren har sprekkdannelse.
- Det er registrert setningsskader/store riss/sprekker.

Utsigning av masser er løse steiner under ringmur.  
Det er målt retningsavvik i bygget som skyldes setninger.

Løse steiner under ringmur på kortvegg mot øst

Kostnadsestimat er satt for nærmere undersøkelser og ved igangsetting av tiltak med oppretting vil det være naturlig å medta tiltak lagt under kontrollpunkt etasjeskille.
