# Tilstandsrapport

Rekkehusleilighet i borettslag

Yttraskarveien 1 C, 8614 MO I RANA

Befaringsdato: 13.08.2025

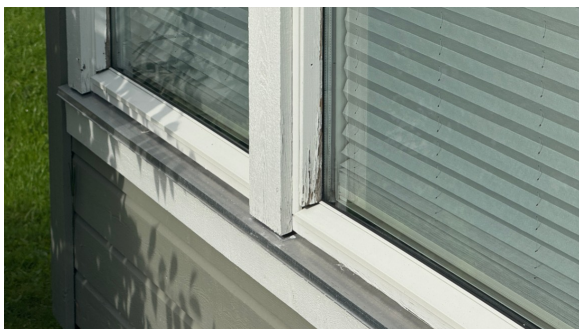
Enkelte vinduer er noe utvendig værslitt.

Utvendig overflatebehandling av vinduer bør påregnes.

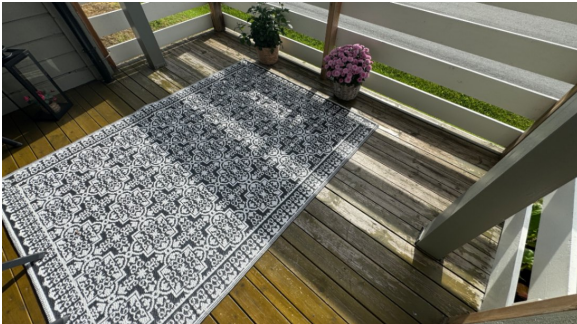
Terrassedekke er noe værslitt.

Terrassedekket er noe værslitt.

Overflatebehandling av terrassedekke bør påregnes.

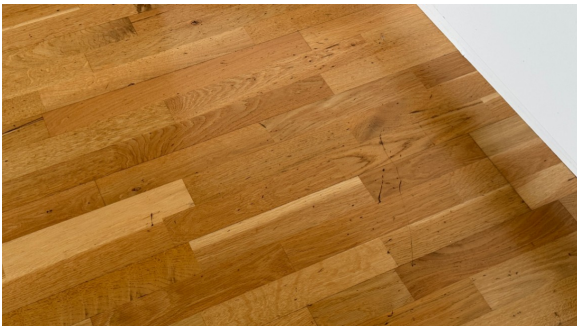
Det er registrert noe bruksslitasje på enkelte overflater.

Umiddelbare tiltak ansees ikke som nødvendig.

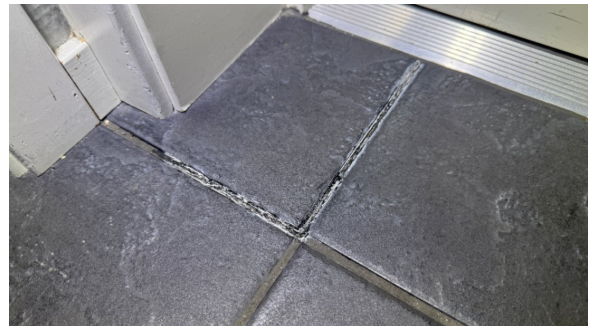
Det er registrert bom og sprekker i enkelte flis i gangen (ved ytterdøren).

Det er registrert bom og noen sprukne fliser i gangen.

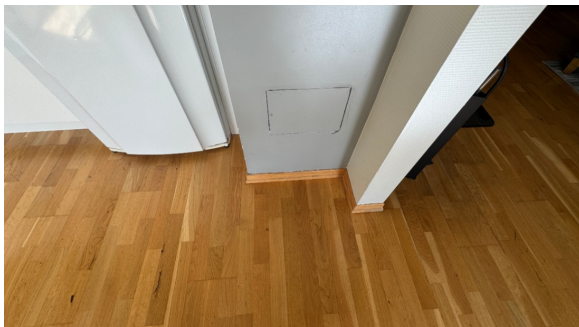
Ildfast plate mangler på gulvet under sotluke/feieluke på pipe.

- Det anbefales å montere ildfast plate under luker på pipe.

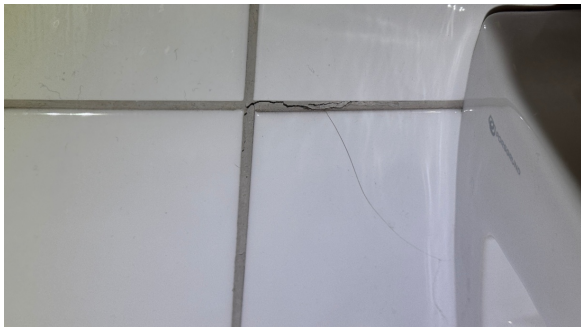
- Det er påvist sprekker i fliser.

- Skadet flis er i et område hvor den kun utgjør et estetisk avvik.

Det er påvist sprekk i flis bak veggengt toalett.

Utskifting av skadet flis kan vurderes.

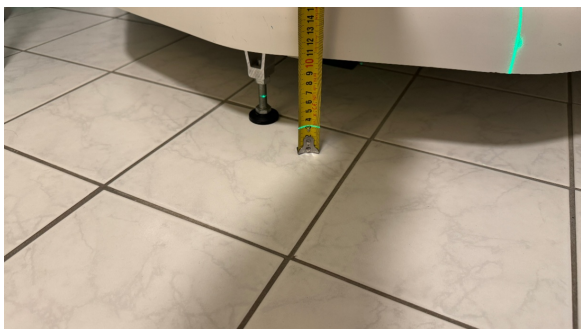
- Det er påvist at høydeforskjell fra topp slukrist til gulv/synlig topp membran ved dørterskel er mindre enn 25 mm.
- Det er påvist avvik i fallforhold til sluk i forhold til krav i forskrift på byggetidspunktet.

Kontroll av fallforhold.

I henhold til fall mot sluk, vær oppmerksom ved bruk.

For å få tilstandsgrad 0 eller 1 må gulvet bygges om for å få riktig fall mot sluk. Dette vil imidlertid sjelden være økonomisk rasjonelt som et enkeltstående tiltak. Ved en eventuell renovering bør man påse at badet bygges med riktig/tilfredsstillende fall mot sluk.

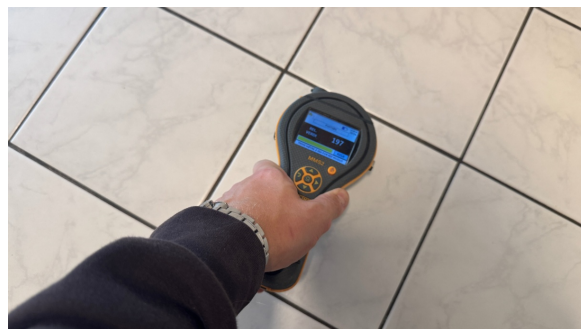
Det ble fuktmålt ved befarings, ingen unormale fuktverdier ble registrert.

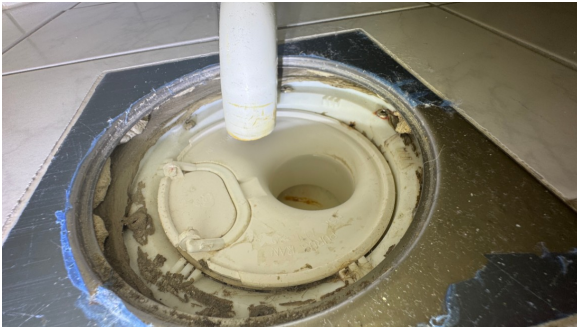
Kontroll av sluk.

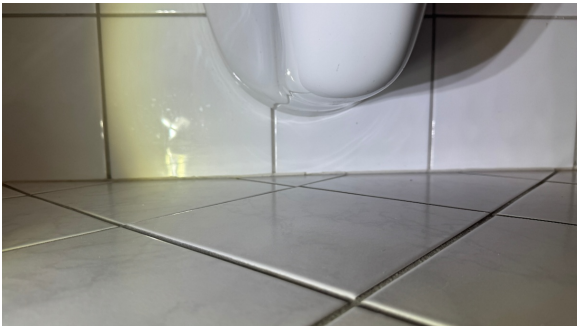
- Det er ikke påvist tilfredsstillende løsning for å synliggjøre lekkasje fra innebygget sisterner.

Manglende drensåpning under den innebygde sisternen.

- Ved implementering av innebygget sisterner var det ikke krav om lekkasjesikring, konstruksjonen bør jevnlig observeres.
- Uten dreneringsløsning/lekkasjesikring kan lekkasjer pågå over lang tid uten å bli oppdaget. Dette kan føre til omfattende fuktskader i omkringliggende byggematerialer.

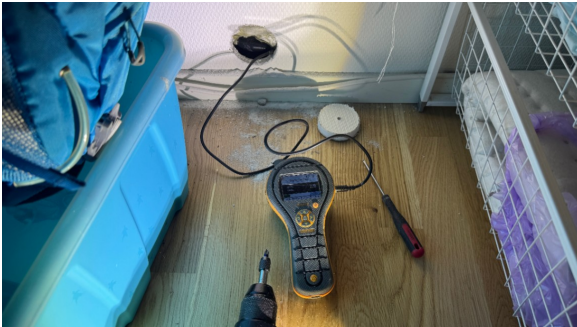
Hulltaking er foretatt uten å påvise unormale forhold. Hulltaking er foretatt ved/i tilstøtende soverom. Fuktkvotemåling (vekt%) i konstruksjonen ble målt til 8.

Hulltaking er foretatt uten å påvise unormale forhold.

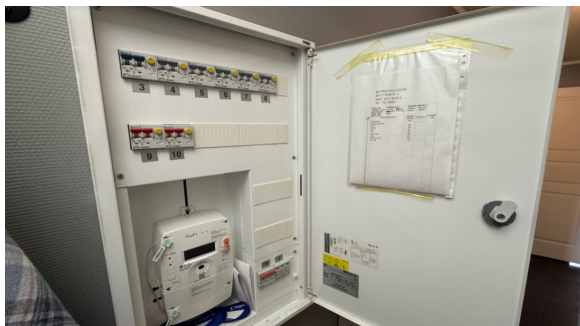
Kontroll av el-skap og kursfortegnelse.
