Tilstandsrapport

Enebolig

Platåveien 12, 1850 MYSEN

Oppdragsnr.: 13975-2466

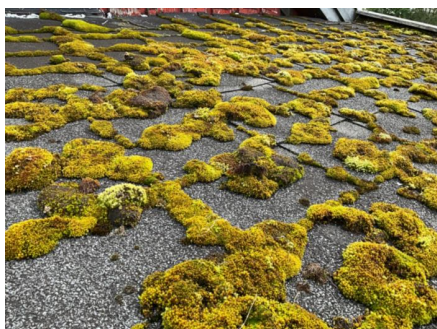
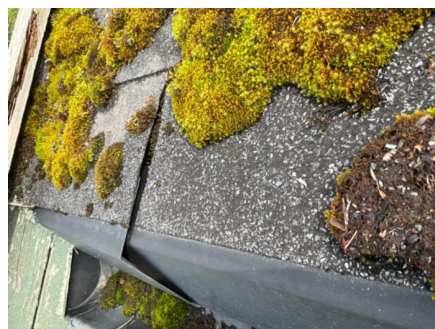
Nedløp og beslag

- Det er ikke tilfredsstillende bortledning av vann fra taknedløp ved grunnmur.
- Det er påvist avvik i beslagløsninger.
- Det mangler snøfangere på hele eller deler av taket, men det var ikke krav om dette på byggemeldingstidspunktet.
- Mer enn halvparten av forventet brukstid er passert på renner/nedløp/beslag.

- Overgang mellom tilbygg og opprinnelig del, mangler beslag, økt risiko for fuktinntrengning i konstruksjon.

- Overvåk tilstanden jevnlig. For å få tilstandsgrad 0 eller 1 må beslag/renner/nedløp skiftes ut, men tidspunktet for når dette er nødvendig er vanskelig å si noe om.
- Det må foretas tiltak for å lukke avviket.
- Det bør lages system for bortledning av vann fra taknedløp ved grunnmur.

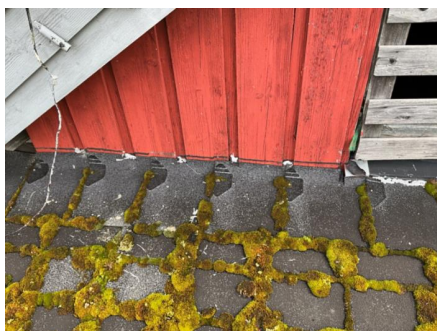
TG 3 Veggkonstruksjon

- Det er påvist fuktskader i veggkonstruksjonen.
- Det er påvist spredte råteskader i bordkledningen.
- Bordkledning går stedvis nesten helt ned i terreng.
- Det er ingen musesperre i nedre kant av konstruksjon.

- Det ble foretatt stikktagninger etter råte/dårlig kledning ved hjelp av en syl, påvist råte. På steder hvor det er registrert mye råte i kledningsbord, er det å forvente at veggkonstruksjon har tatt skade. Ellers er det generelt med værslitte bord samt malingsavflassing på trekledning. Løsning rundt vinduer gir også generelt sett økt risiko for fuktskader og tilgang for skadedyr o.l.

- Ikke registrert tilstrekkelig med musetetting rundt boligen. "For å hindre mus i å komme inn kan man montere «luseklosser» (tynne lekter eller sløyfer), korrosjonsbestandig nettingduk, museband (taggete stålbånd) eller beslag som dekker åpningene nederst bak kledningen".

- Råteskadet trekledning må skiftes ut.
- Fuktskadede konstruksjoner må skiftes ut, og årsak til skadene utbedres.
- Musesperre må etableres.

- Råteskadet trekledning må skiftes ut for å forhindre videre skadeutvikling. Eventuelle skader i vegg må også utbedres.

- Det bør foretas gjennomgang av musetetting rundt boligen, for å forhindre at mus trenger inn i boligen, skader på materialer samt vond lukt som konsekvens.

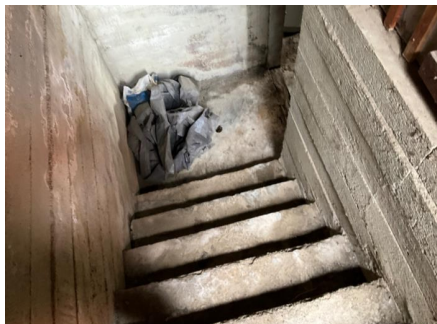
! TG 3 Overflater

- Det er stedvis påvist synlige skader på overflater.

- Påvist generelt med slitasje/skader på overflater i boligen.

- Overflater i boligen står generelt ovenfor utskifting/oppussing.

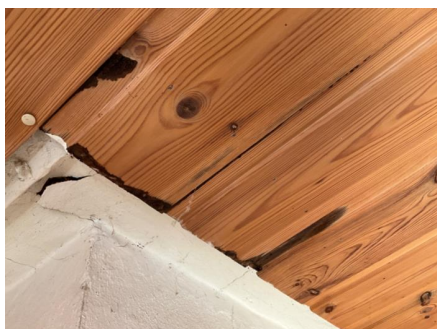
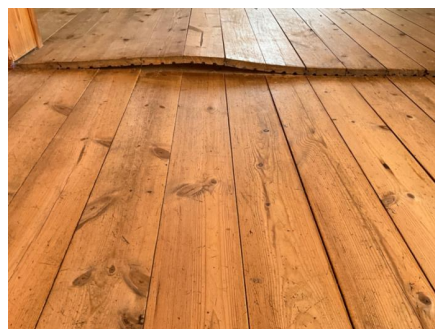
! TG 3 Etasjeskille/gulv mot grunn

- Målt høydeforskjell på over 20 mm innenfor en lengde på 2 meter. Tilstandsgrad 3 gis med bakgrunn i standardens krav til godkjente måleavvik.
- Målt høydeforskjell på over 30 mm gjennom hele rommet. Tilstandsgrad 3 gis med bakgrunn i standardens krav til godkjente måleavvik.

- Det ble foretatt kontroll på planhetsavvik ved hjelp av en punkt laser, målt ca. 38 mm avvik i kjøkkenet. Lokalt ble det målt ca. 34 mm over 2 meter i samme rom. Ellers målt mellom 15 - 20 mm avvik i rommene. Dårlig standard på understøttelse/bæring via kjeller.

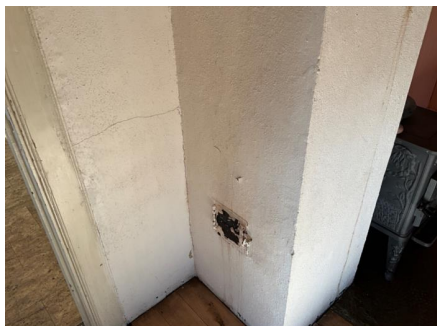
TG 3 Rom Under Terreng

- Det er påvist synlig fuktighet på mur/gulv i kjeller.

- Det er ikke montert fuktsperre eller lagt isolasjon mot grunnen, det må derfor påregnes fukt fra grunnen.
- Takstmannen gjorde fuktøk direkte på grunnmursvegger ved hjelp av ett Protimeter, påvist unormale verdier. Også påvist synlig fuktighet på gulv/vegger.

- Det må foretas tiltak for å redusere/begrense fuktgjennomtrenging inn i kjeller.

Det må foretas tiltak for å redusere/begrense fuktgjennomtrenging inn i kjeller. Ikke foretatt kostnadsestimat, da dette må sees i sammenheng med drenering.

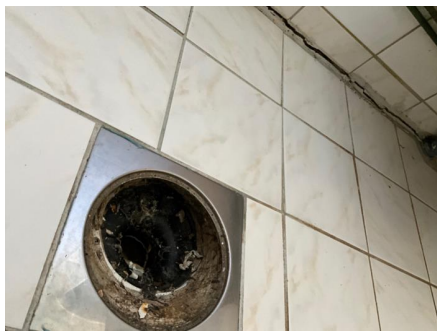
TG 0 Tilliggende konstruksjoner våtrom

Hulltaking er foretatt, uten å påvise unormale forhold. Hulltaking er foretatt i toalettrom. Fuktkvotemåling (vekt%) i konstruksjonen ble målt til 6,7.

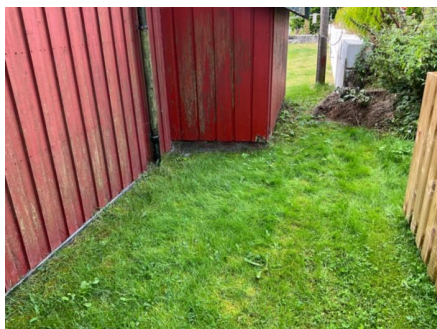
TE 2 Grunnmur og fundamenter

- Grunnmuren har sprekkdannelser.

- Påvist noe sprekker i mur. Når det oppstår sprekker i puss/mur vil vannbelastningen og faren for frostskafer øke. Skrå sprekker/riss er et symptom på setninger. Horizontal sprekke/riss i grunnmur skyldes sannsynligvis innpressing av kjellervegg. Anbefaler å følge med på videre utvikling.

- Lokal utbedring må utføres for å lukke avviket. Dog anbefalt å følge med på videre utvikling.
