Platåveien 12, 1850 MYSEN

**Mysen - Høyt og fritt beliggende
enebolig i etablert område. Kun
2,5 km fra sentrum.**

Tilstandsrapport

Befaringsdato: 22.08.2024

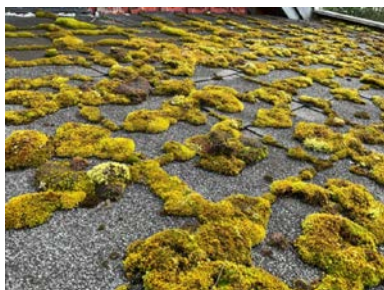
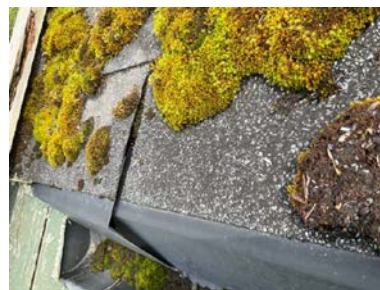
- Det er påvist skader eller avvik på selve taktekkingen.
- Mer enn halvparten av forventet brukstid er passert på taktekkingen.
- Mer enn halvparten av forventet brukstid er passert på undertak.
- Taktekkingen har mose og slitasje på grunn av elde.
- Takshingel bærer generelt preg av fagmessig arbeid, og det er stor risiko for fuktskader i konstruksjoner. Ellers så her halvparten av forventet brukstid passert på takstein.

Takshingel må byttes om avviket skal lukkes, ellers så er det anbefalt at takstein overvåkes jevnlig. For å få tilstandsgrad 0 eller 1 må tekingen skiftes ut, men tidspunktet for når dette er nødvendig er vanskelig å si noe om.

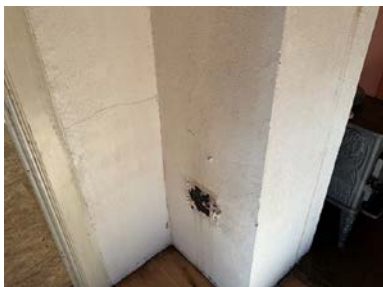
- Det er påvist synlig fuktighet på mur/gulv i kjeller.
- Det er ikke montert fuktsperre eller lagt isolasjon mot grunnen, det må derfor påregnes fukt fra grunnen.
- Takstmannen gjorde fuktsøk direkte på grunnmursvegger ved hjelp av ett Protimeter, påvist unormale verdier. Også påvist synlig fuktighet på gulv/vegger.

TG 3 Rom Under Terreng

Det må foretas tiltak for å redusere/begrense fuktgjennomtrenging inn i kjeller. Ikke foretatt kostnadsestimat, da dette må sees i sammenheng med drenering.

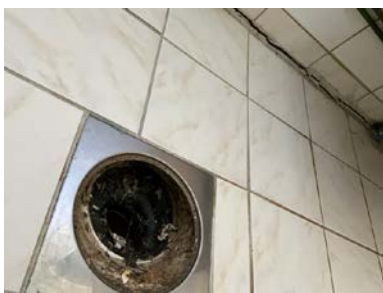
1. ETASJE > BAD

TG 0 Tilliggende konstruksjoner våtrom

Hulltaking er foretatt, uten å påvise unormale forhold. Hulltaking er foretatt i toalettrom. Fuktkvotemåling (vekt%) i konstruksjonen ble målt til 6,7.

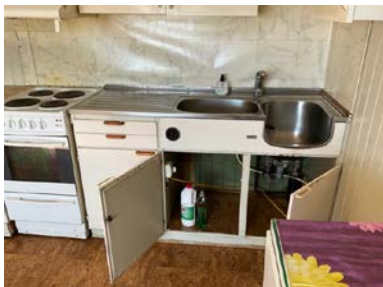
TG 2 Avtrekk

- Avtrekksystemet må utbedres.
- Kanal/rør til ventilator må byttes om avviket skal lukkes.

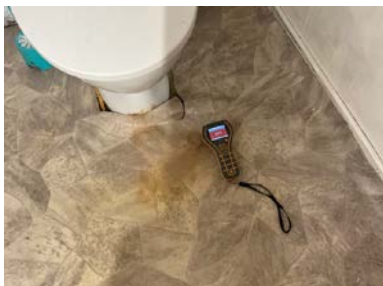
- Mer enn halvparten av forventet brukstid er passert på innvendige vannledninger.
- Det er irr på rør.
- Det er påvist at vannrør som er utsatt for kulde har mangelfull isolering.
- Levetid vannrør av kobber over 25 år - "Mer enn halvparten av forventet brukstid er oppbrukt" = TG 2. Vurdering er basert på alder. Tilstandsgrad 2 gis med bakgrunn i at mer enn halvparten av forventet brukstid for skjulte røranlegg er oppbrukt.
- Irr er den basiske blandingen av kobberforbindelser som oppstår når kobber korroderer. Når kobber irrer oppstår det et grønt belegg som kan sees på kobberrørene.

TG 2 Vannledninger

- Anlegget må sjekkes av fagperson, som må utføre eventuelle tiltak på anlegget.
- I forbindelse med oppgradering av våtrom vil det være naturlig med utskiftning av rør.
- Vannrør må isoleres i kalde rom.

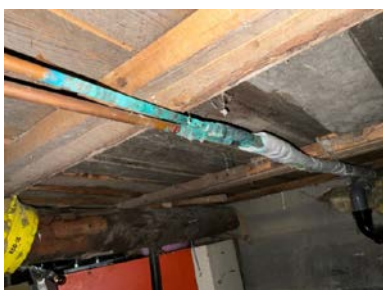
TG 2 Avløpsrør

Det er avløpsrør av støpejern og plast. Ukjent alder (eldre).

- Anlegget må sjekkes av fagperson, som må utføre eventuelle tiltak på anlegget.

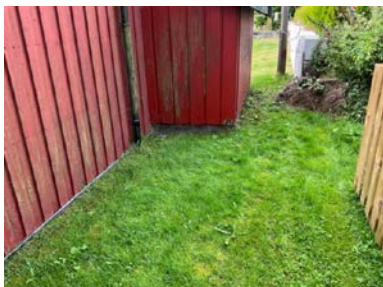
- Grunnmuren har sprekke-dannelser.
- Påvist noe sprekker i mur. Når det oppstår sprekker i puss/mur vil vannbelastningen og faren for frostska-der øke. Skrå sprekker/riss er et symptom på setninger. Horisontal sprekke/riss i grunnmur skyldes sannsynligvis innpressing av kjellervegg. Anbefaler å følge med på videre utvikling.

TG 2 Grunnmur og fundamenter

- Lokal utbedring må utføres for å lukke avviket. Dog anbefalt å følge med på videre
