Solvegen 7

2414 ELVERUM

Tilstandsrapport

Eierskifte

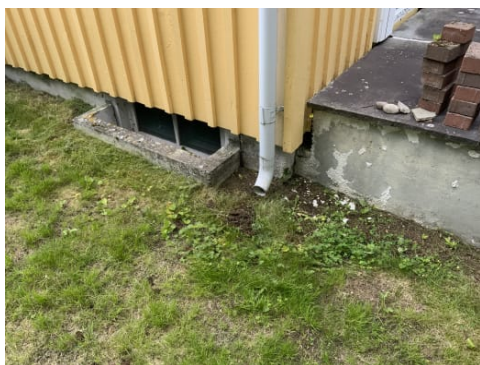
Viser taknedløp som er avsluttet over bakken.

Overflatevann skal hurtigst mulig vekk for å unngå unødige fuktbelastninger på utvendig fuktsikring og drenering. Ideelt bør det i en avstand på 3 meter være god helling vekk fra husets grunnmur med fall på (1:50). Dette kun til orientering og anbefalt på generelt grunnlag. Taknedløp bør føres i tette rør vekk fra grunnmur.

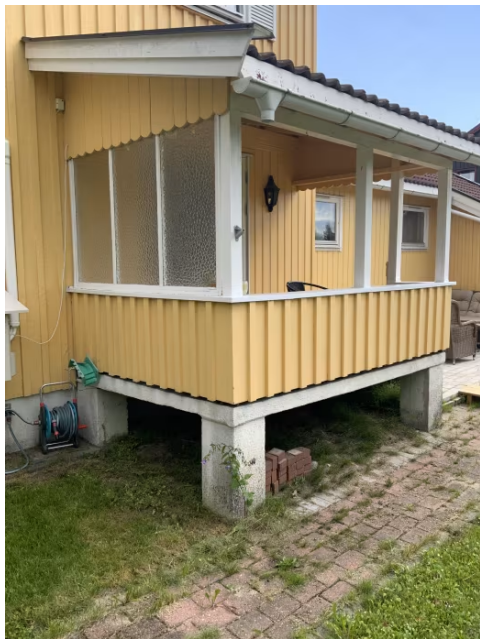
Viser manglende taknedløp.

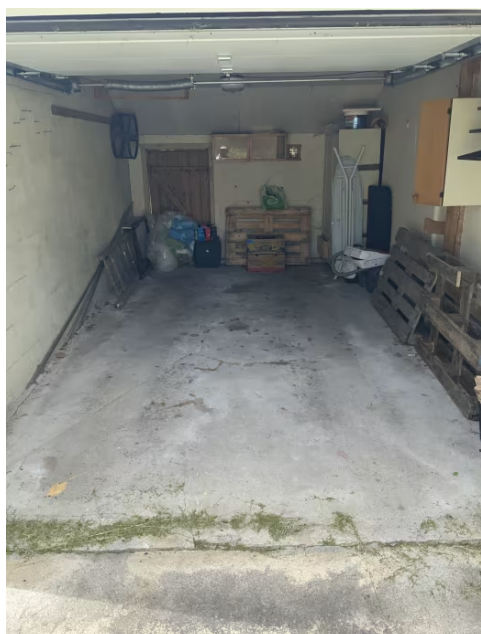
Viser sprekker i gulv og overgang gulv og fundament.

Fundamenter har skader/sprekker.

Registrert mindre mengder med saltutslag/kalkutslag på innvendig grunnmur. Saltutslag skyldes transport av fuktighet fra utsiden av murvegger til innsiden. Ved denne fuktvandring skjer det en oppløsning av vannløselige salter i murmørtelen. Saltene transporteres med vannet til innsiden av veggen, der vannet fordampes og saltene utkrystalliseres i forskjellige former og farger.

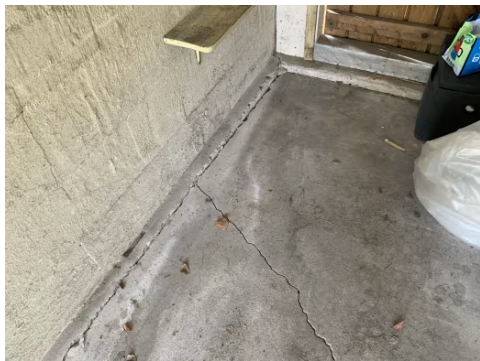
Viser sprekker i gulv og overgang gulv og fundament.

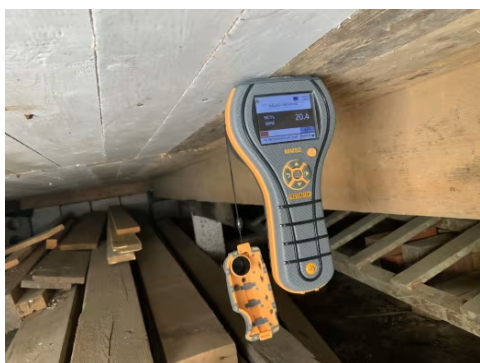
Ved stikktakninger i bjelkelaget i krypkjeller måles et fuktinnhold på 20,4 % (vektprosent). Målingen viser høyt fuktinnhold med fare for en skadeutvikling i form av sopp-/råteskader.

Viser utført fuktmåling i tre, måling viser fuktnivå over faregrensen.

Alt organisk materiale som papir, planterester, sagflis, visne blader m.m må fjernes. Organiske materialer vil gi muggsoppen noe å vokse på, hvis det er fuktighet i krypprommet.

Som et forebyggende tiltak anbefales det å etablere plast mot grunn, for å redusere luftfuktigheten i rommet. Jevnlig tilsyn av krypkjeller anbefales da krypkjellere er å betrakte som en særlig fuktutsatt konstruksjon.

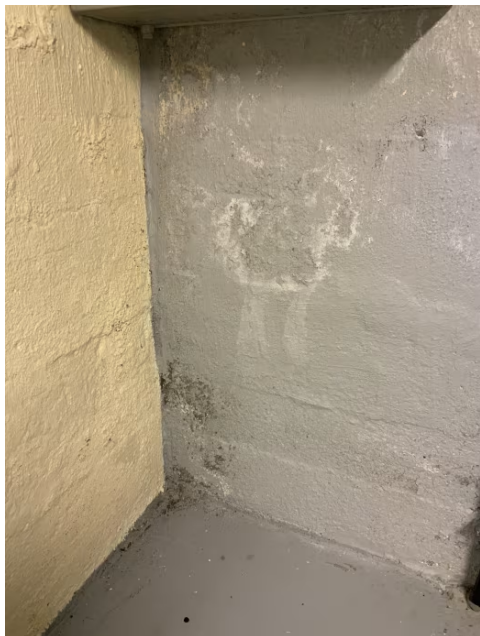
Det registreres mineralutslag (salt/kalkutslag) i overflater, som indikerer at det er en fuktgjennomgang i grunnmur. Dette er ikke uvanlig for for boligen fra denne tidsperioden da kjellergulv og fundamenter ligger etablert uten spesiell fuksikring mot grunnmasser.

Viser mineralutslag (salt/kalkutslag) i overflater.

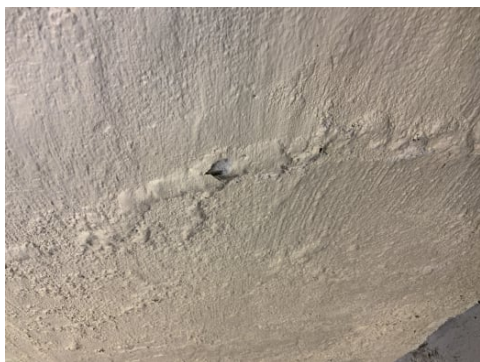
Viser mineralutslag (salt/kalkutslag) i overflater.

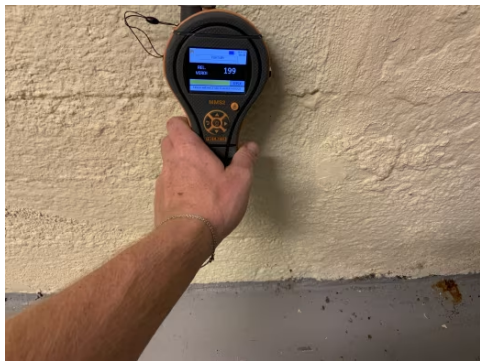
Med bruk av fuktindikator på fritt eksponert grunnmur ble det indikert avvik på gulv og nedre del av vegger.

Viser fuktsøk på fritt eksponert vegg.

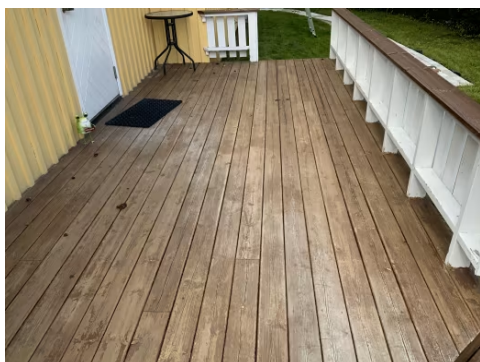
Viser slitasje på gulv.

Overflatebehandling må påregnes.

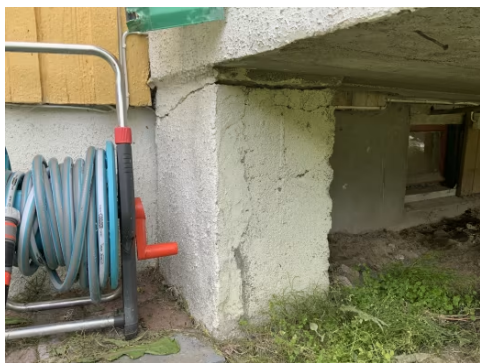
Det ble registrerte mindre skjevheter i betongdekke og betongtrapp, samt sprekk i betongpilar uten at dette har negativ konstruksjonsmessig betydning. Betongdekke er ikke fullstendig kontrollert pga område belagt med heller.

Viser sprekk i fundament.

Løpende observasjoner anbefales på generelt grunnlag for å bekrefte eller avkrefte en eventuell negativ utvikling.

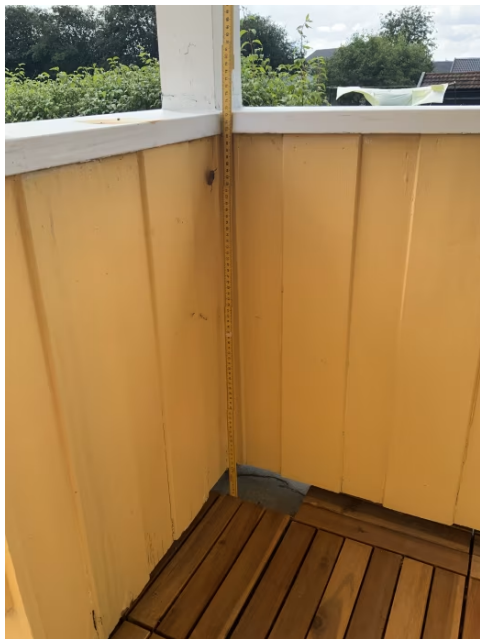
Viser målt rekkverkshøyde, høyde målt til 72 cm.

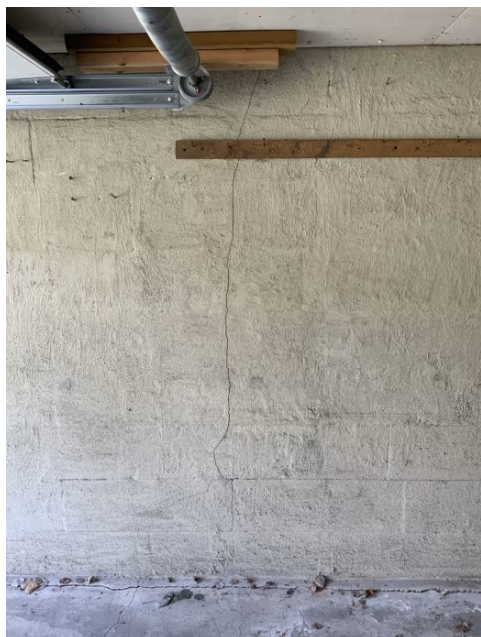
Viser registreres sprekk i murfasaden.

Det registreres sprekk i murfasaden.

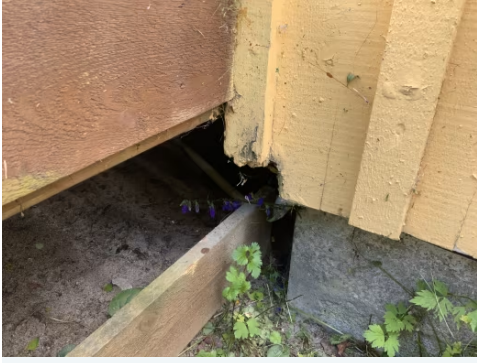
Det er registrert mindre råteskade på kledning.

Viser registrert råteskade.

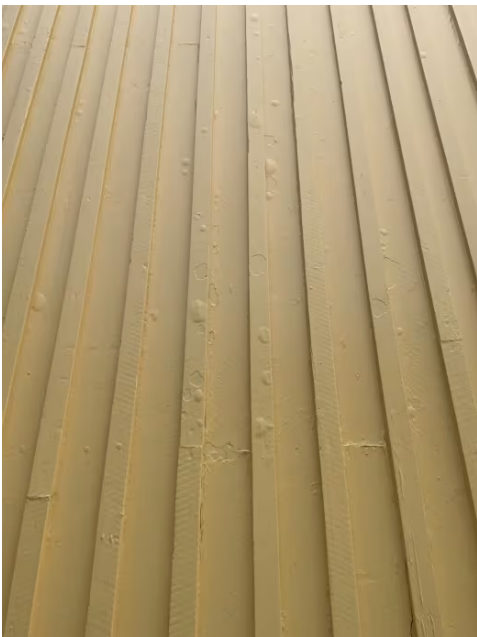
Viser registrert blæring i overflatebehandling/malingen.

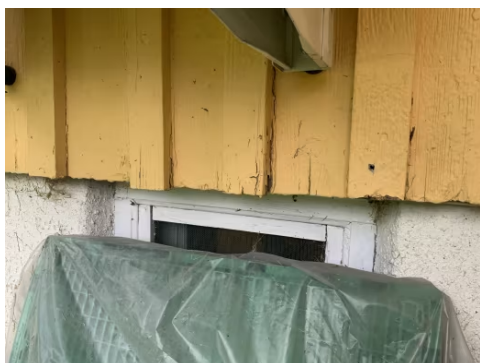
Viser oppsprekking av endeved.

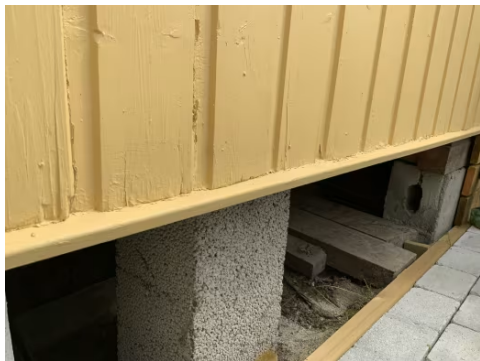
Viser oppsprekking av endeved.

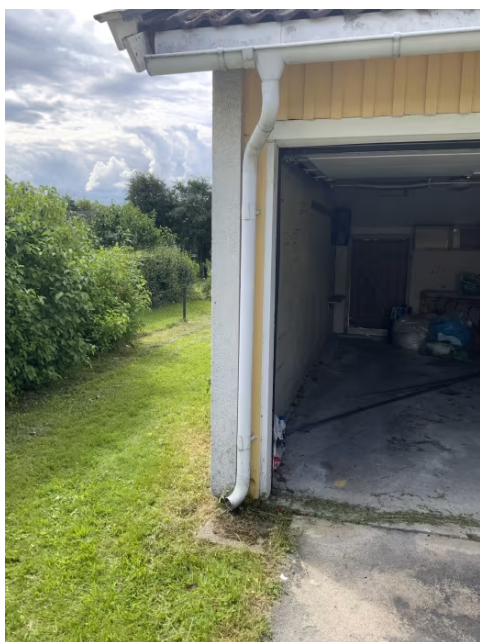
Viser takrenne og nedløpsrør med behov for rengjøring.

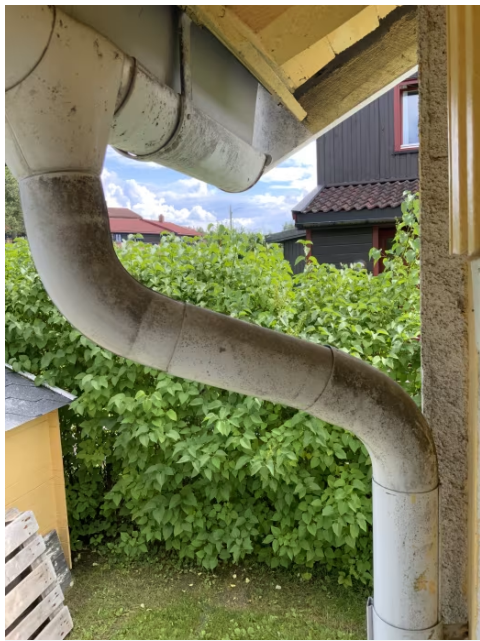
Viser takrenne og nedløpsrør med behov for rengjøring.

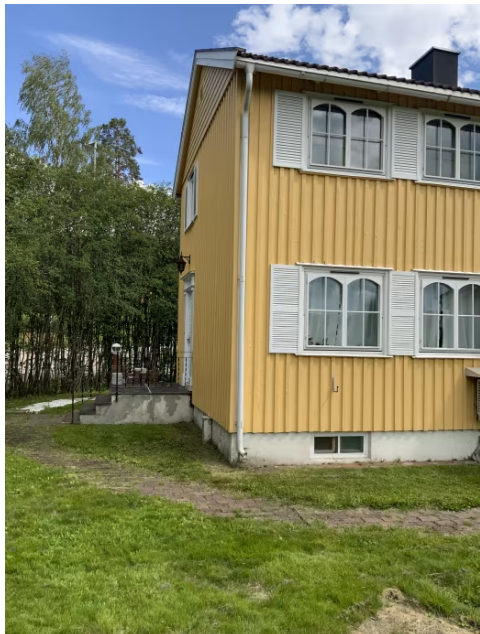
Viser nedløpsrør med buling/skade.

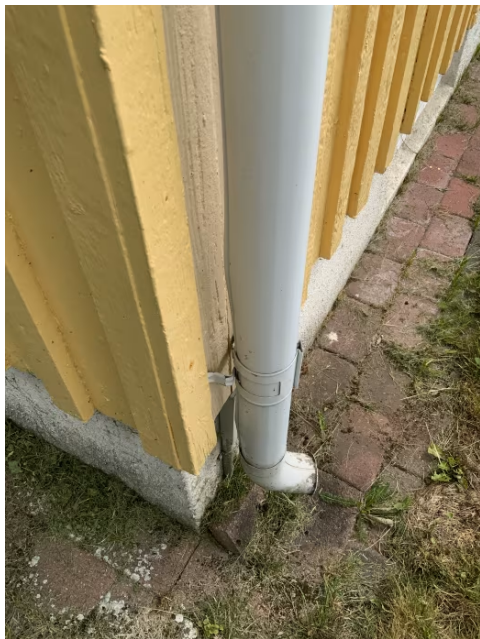
Viser buling/skade.

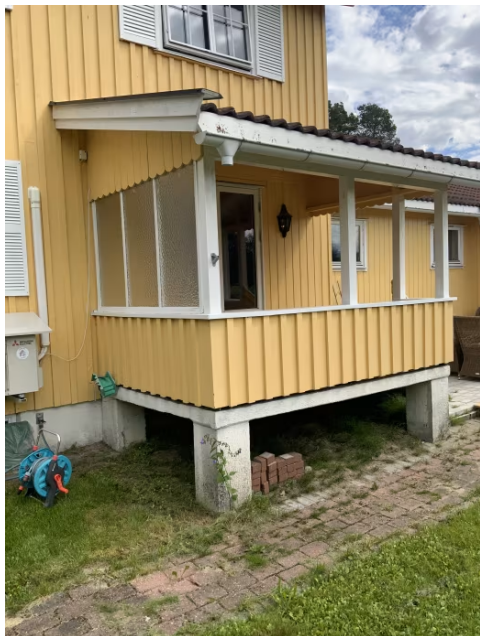
Viser takflate med manglende nedløpsrør.

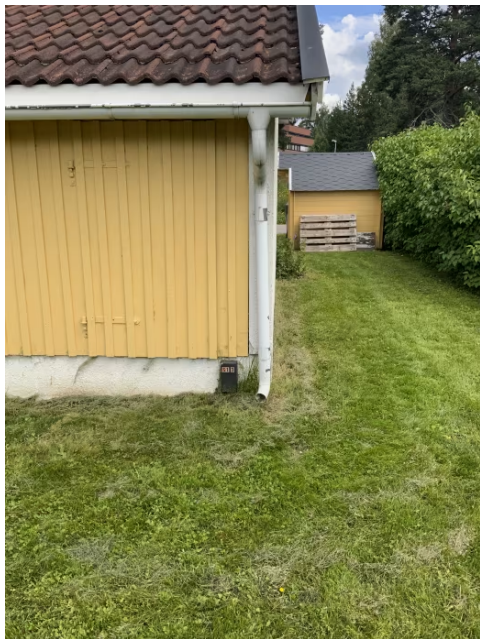
Viser nedløpsrør med buling/skade.

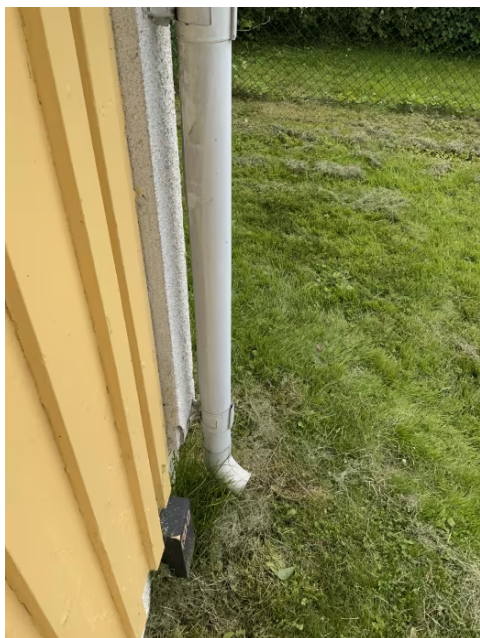
Viser buling/skade.

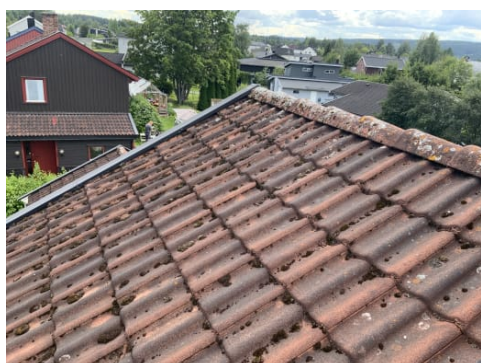
Viser begroing på taktekking.

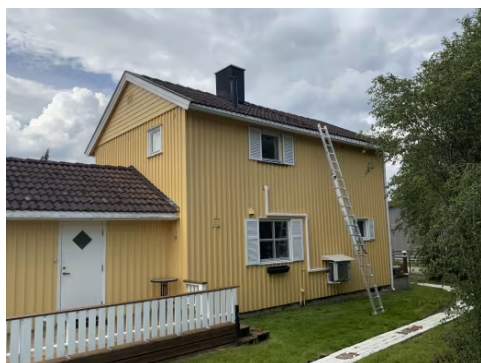
Viser takflate med manglende snøfanger.

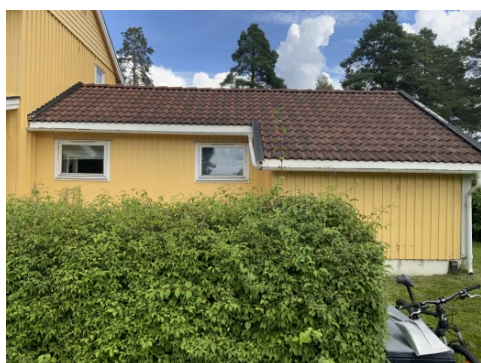
Viser takflate med manglende snøfanger.

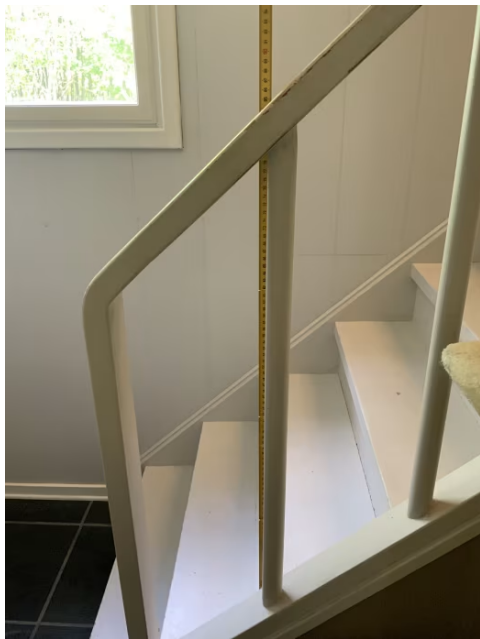
Viser høyde rekkverk, høyde mindre enn 90cm..

Det anbefales å redusere lysåpninger og heve rekkverk, spesielt med tanke på barns sikkerhet. Det anbefales at trapp har håndløper på begge sider.

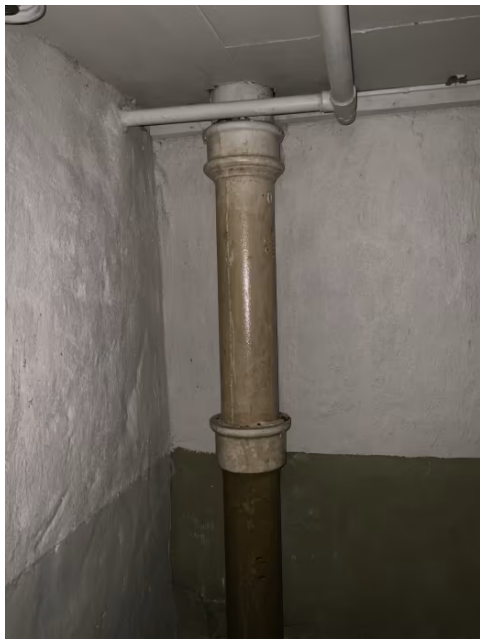
Viser avløpsrør av jern.

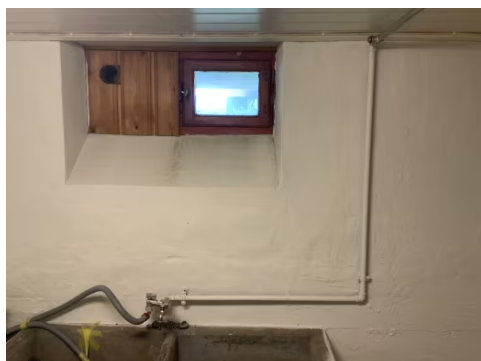
Viser uisolerte vannrør i kjeller.

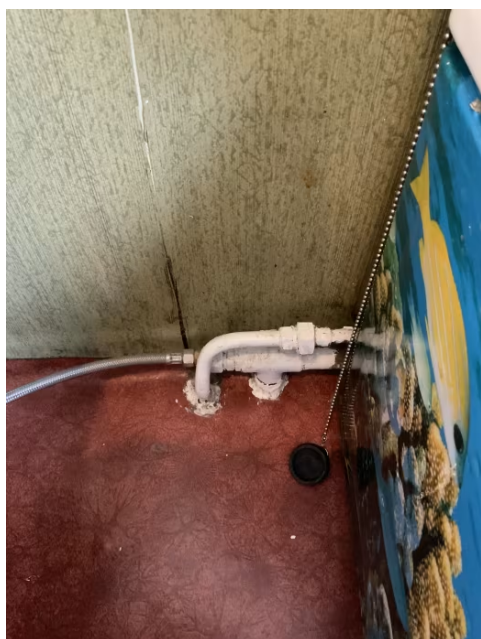
Viser registrert oppsprekninger og svelling av vinyl på vegg.

Det er behov for totalrenovering av våtrommet!

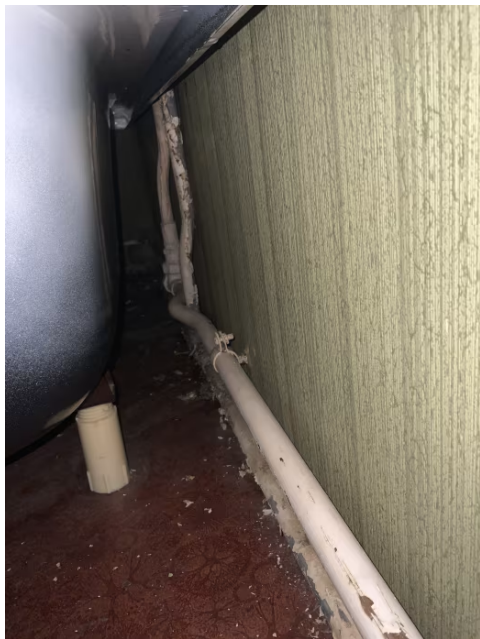
Viser rustdannelser på vannrør under badekar.

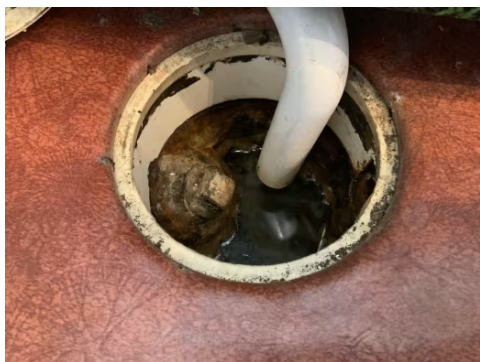
Viser støpejernsluk fra byggeår, forhøyningsring og klemring.

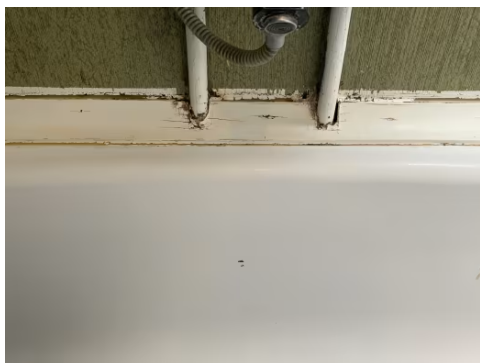
Viser bruk av organiske materialer i våtsone.
