# Tilstandsrapport

📍 Førreneset 21, 5563 FØRRESFJORDEN

# gnr. 79, bnr. 1041

Oppdragsnr.: 20763-3200

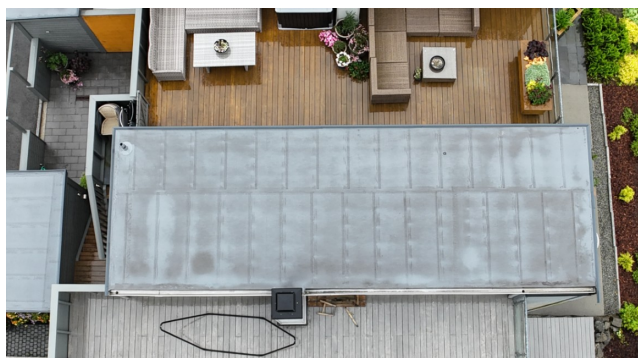
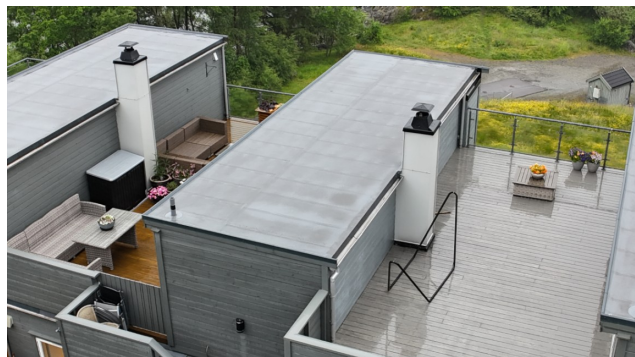
### ! TG 1 Takteking

Taket er teknet takbelegg av plast eller gummi (takfolie).

Tekkingen er besiktet ved lett bruk av drone uten å påvise vesentlige feil som manglende tekking eller større skader.

Se også terrasse. Det meste av tekking er skjult og tilstandsgrad settes iht. alder.

TG1 - pga. alder under 18 år.

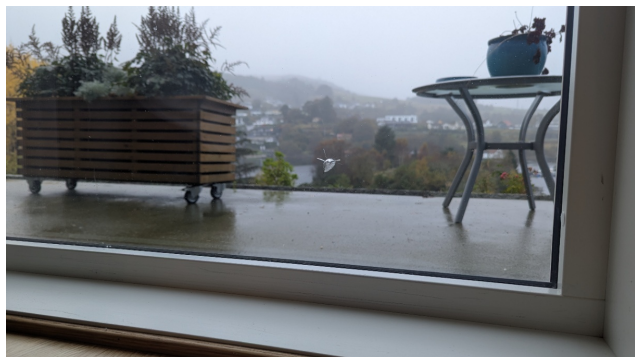
### ! TG 1 Vinduer

Bygningen har malte trevinduer med 2-lags glass.

Eier opplyser det er en mindre steinsprut skade i ytterste glasset etter kantklipping.

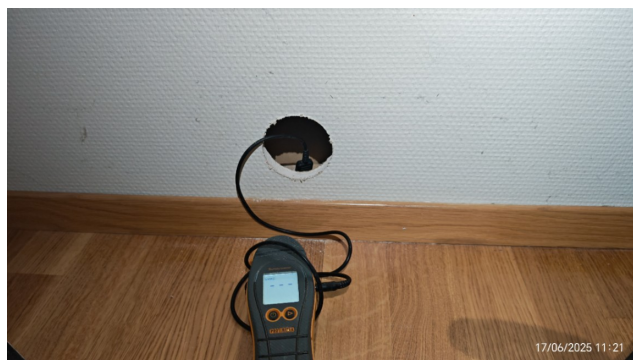
#### TG 0 Tilliggende konstruksjoner våtrom

Hulltaking er foretatt uten å påvise unormale forhold.

Hulltaking utført fra området under trapp mot våtsone dusj.
