# Tilstandsrapport

2-roms leilighet med balkong

Innspurten 4 B, 0663 OSLO

Befaringsdato: 18.09.2025

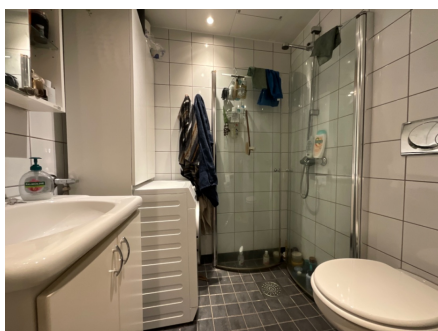
### 3. ETASJE > BAD

Det bemerkes at det er enkelte riss i flisfuger.  
Tilstandsgrad er satt ut fra en helhetlig vurdering.

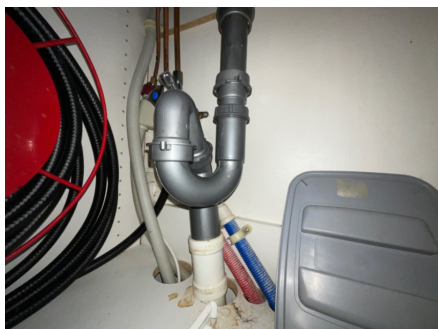
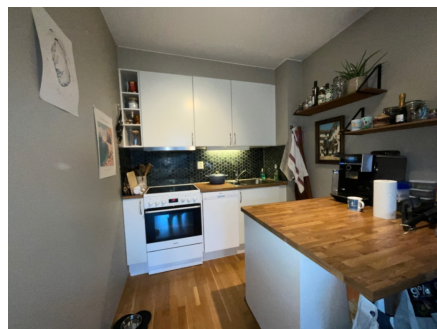
## 3. ETASJE > STUE/KJØKKEN

Selv om det ikke var et krav da kjøkkenet ble installert, anbefales det nå generelt å installere vannstopper med sensor og magnetventil samt en komfyrvakt for økt sikkerhet og forebygging av skader.

Det ble rutinemessig søkt etter fukt på typisk fuktutsatte steder med fuktindikator (Protimeter SM) på befaringen og det var ingen indikasjoner på fukt.
