Tilstandsrapport

Fritidsbolig

Stranda 942 , 5993 OSTEREIDET

Befaringsdato: 07.05.2026

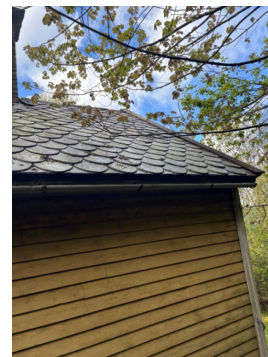
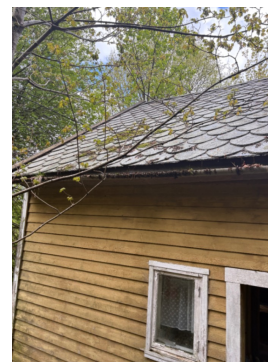
! TG 2 Taktekking

- Mer enn halvparten av forventet brukstid er passert på taktekkingen.
- Mer enn halvparten av forventet brukstid er passert på undertak.
- Det er avvik:

Noe mosegrodd og lokal slitasje på tekking registrert

- Tidspunkt for utskiftning av undertak nærmer seg.
- Tidspunkt for utskiftning av taktekking nærmer seg.
- Tiltak:

Vedlikehold anbefales, oppgradering må påregnes på sikt

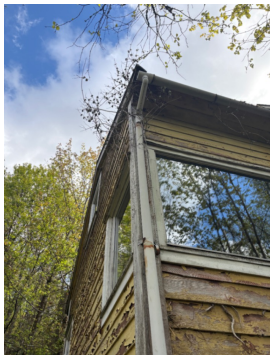
! TG 3 Nedløp og beslag

- Det er ikke tilfredsstillende bortledning av vann fra taknedløp ved grunnmur.
- Det mangler snøfangere på hele eller deler av taket, men det var ikke krav om dette på byggemeldingstidspunktet.
- Det mangler tilfredsstillende adkomst til pipe for feier.
- Mer enn halvparten av forventet brukstid er passert på renner/nedløp/beslag.
- Takrenner/nedløp har store lekkasjer.

- Lokal utbedring må utføres.
- Det bør lages system for bortledning av vann fra taknedløp ved grunnmur.

Det må påregnes utskiftning av beslag, montering av stigtrinn og snøfangere

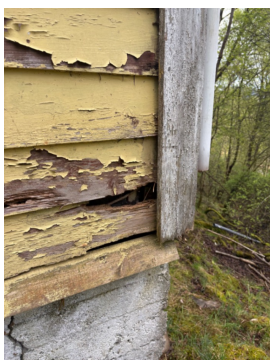
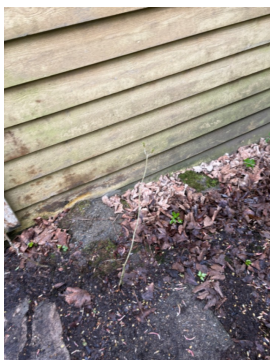
TG 3 Veggkonstruksjon

- Det er ingen eller liten lufting i nedre kant av kledning mot grunnmur.
- Det er påvist betydelige råteskader i bordkledningen.
- Det er påvist omfattende skade i fasade.

- De påviste skader må utbedres.

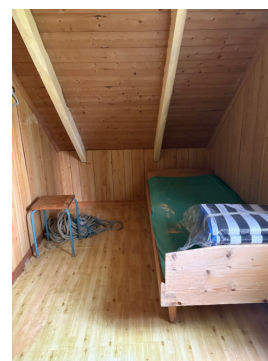
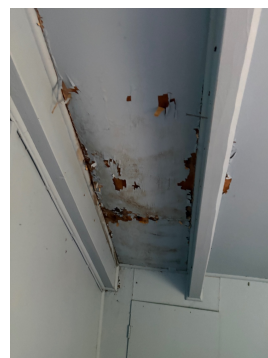
TG 3 Takkonstruksjon/Loft

- Det er påvist fukt-/råteskader i takkonstruksjonen.
- Gjelder synlig lekkasje lokalt.

- Råteskadede konstruksjoner må skiftes ut.

Må ses i sammenheng med beslag og tekking.

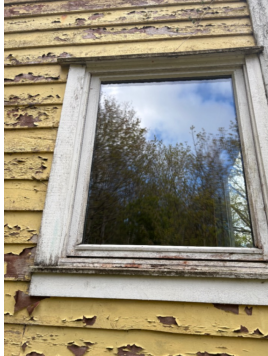
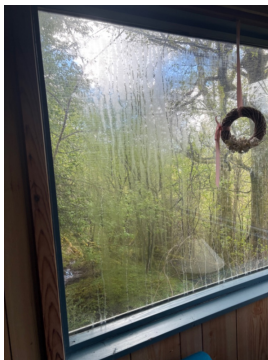
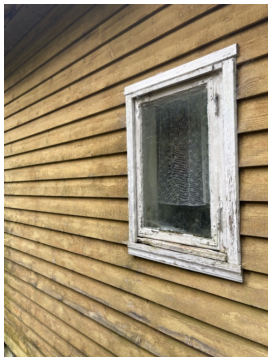
TG 3 Vinduer

- Det er påvist avvik rundt innsettsdetaljer.
- Det er påvist noen glassruter som er punktert eller sprukne.
- Det er påvist vinduer med fukt/råteskader.

- Vinduer med råteskader må erstattes med nye.
- Andre tiltak:

Det må forventes at de fleste vinduer må byttes eller oppgraderes

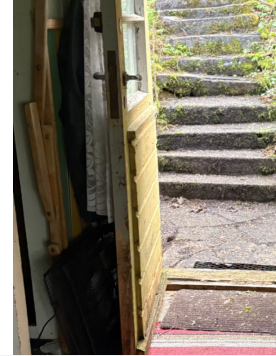
! TG 3 Dører

- Det er påvist avvik rundt innsettingsdetaljer.
- Det er påvist dør(er) med fukt/råteskader.
- Karmene i dører er værslitte utvendig og det er sprekker i trevirket.

Ytterdør må byttes

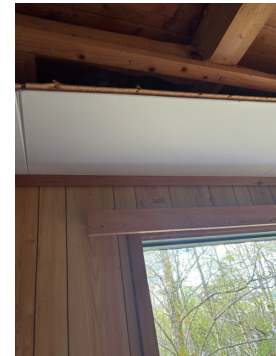
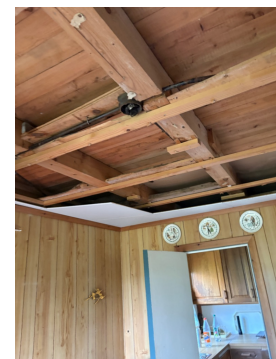
! TG 3 Overflater

- Det er stedvis påvist synlige skader på overflater.

- Overflater må utbedres eller skiftes.

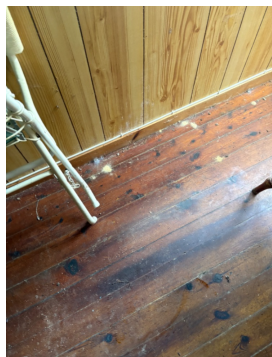
TG 2 Etasjeskille/gulv mot grunn

- Det er målt høydeforskjell på mellom 15-30 mm gjennom hele rommet. Tilstandsgrad 2 gis med bakgrunn i standardens krav til godkjente måleavvik.

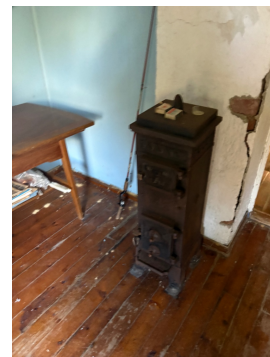
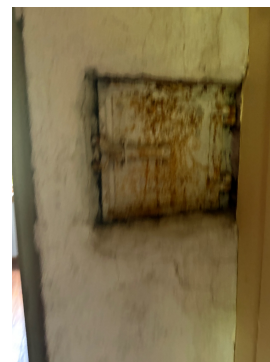
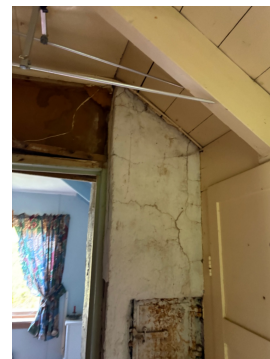
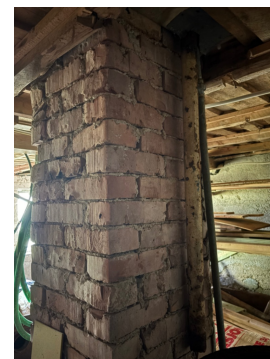
- Avstanden mellom ildstedet og brennbart materiale er for liten.
- Det er påvist brennbart materiale nærmere enn 300 mm fra sotluke/feieluke.
- Ildfast plate mangler på gulvet under sotluke/feieluke på pipe.
- Ildfast plate mangler på gulvet under/foran ildstedet.
- Det er påvist betydelige sprekker i pipe.

Det må etableres innvendig rør, nye ildsted med tilstrekkelig sikring mot brennbart

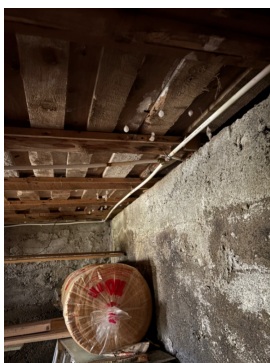
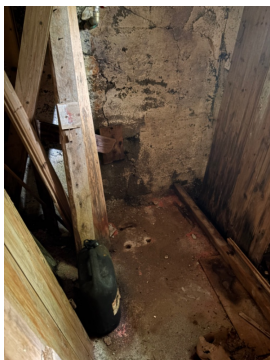
TG 3 Rom Under Terreng

- Det er gjennom målinger påvist høyt fuktnivå i trevegger i underetg./kjeller, det er derfor ikke foretatt hulltaking
- Det er påvist synlig fuktighet på mur/gulv i kjeller.
- Det er påvist synlige fukt/råteskader i treverk i underetg./kjeller, hulltaking er derfor ikke nødvendig

- Andre tiltak:
- Ytterligere undersøkelser må foretas for å få kartlagt tilstanden og omfanget på eventuelle skader.

Nærmere utredning av tiltak anbefales, estimat gjelder dette.

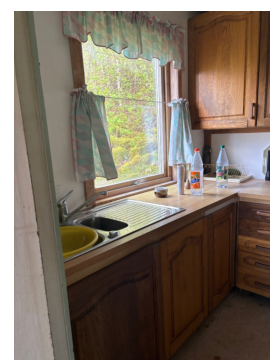
- Det er påvist skader på overflater/kjøkkeninnredning utover normal slitasjeegrad.

- Det må påregnes lokal utbedring/utskiftning.
