Tilstandsrapport

📍 Hønsisletta 5, 2022 GJERDRUM

gnr. 39, bnr. 59, snr. 18

Rapportdato: 26.01.2025

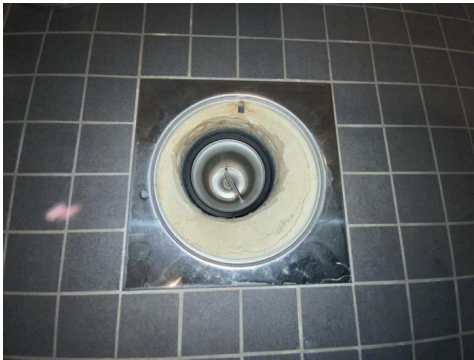
! TG 0 Sluk, membran og tettesjikt

Det er stålsluk og smøremembran med dokumentert utførelse.

Kontroll av sluk.

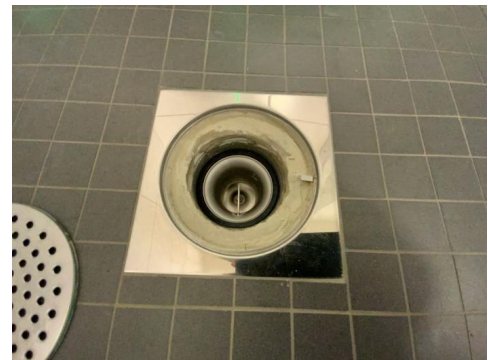
! TG 0 Sluk, membran og tettesjikt

Det er stålsluk og smøremembran med dokumentert utførelse.

Kontroll av sluk.

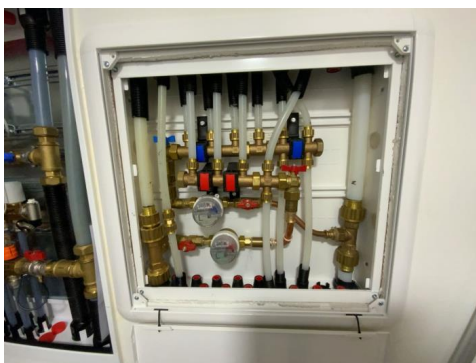
TG 1 Vannledninger

Vannrør fra byggeår av materialtype pex og kobber. Fordelerskap i entré. Waterguard i benkeskap på kjøkken for god sikring av lekkasjevann. Alder er normalt i seg selv en vurderingskriterie hva angår slitasjegrad. Hovednettet er som oftest selskapets ansvar. Dette er ikke undersøkt. Videre bemerkes at bunnledninger av den årsak følgelig heller ikke er kontrollert. Ingen negative avvik observert på befaringsdagen.

Besiktigelse av røropplegg.

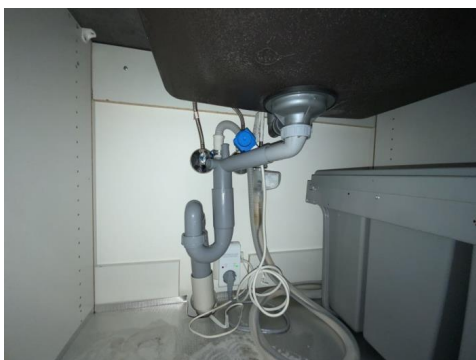
Besiktigelse av røropplegg.
