# Tilstandsrapport

Boligbygg med flere boenheter

Dronningens gate 11, 3211 SANDEFJORD

Befaringsdato: 25.09.2025

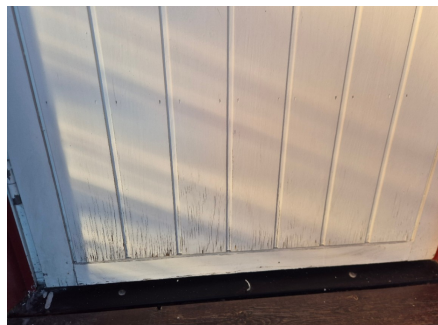
Tidspunkt for utskifting av dører nærmer seg.

Manglende tiltak kan føre til ytterligere forringelse, økt energiforbruk og risiko for fuktskader.

Værslitt treverk.

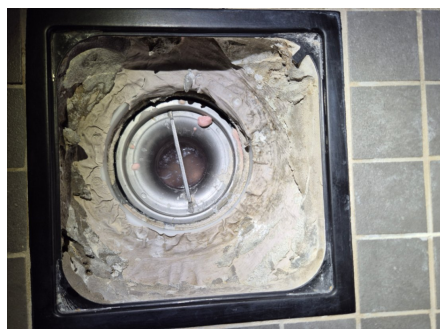
Det er nyere stålsluk og smøremembran med dokumentert utførelse.

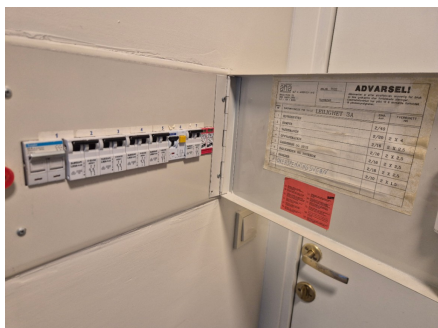
**Ja Ingen åpenbare feil eller skader ble registrert, men grunnet manglende dokumentasjon på hele elanlegget, og det foreligger ingen tilsynsrapport de siste 5 år, bør hele det elektriske anlegget kontrolleres med en NEK 405-2-3 rapport. Stedvise utskiftninger og oppgraderinger kan påregnes som følge av det normale vedlikeholdsbehov.**

Det er ikke fremvist samsvarserklæring på arbeider før 2023, og forskriften er da tydelig på at det ikke kan gis TG 1, men kun TG 2. Undertegnede har ikke elektroaglig utdannelse, og undersøkelsen er derfor ut ifra synlige forhold uten demontering av utstyr.
