# Tilstandsrapport

📍 Søndre gate 33 A, 8624 MO I RANA

Rapportdato: 06.03.2024

Oppdragsnr.: 12315-1856

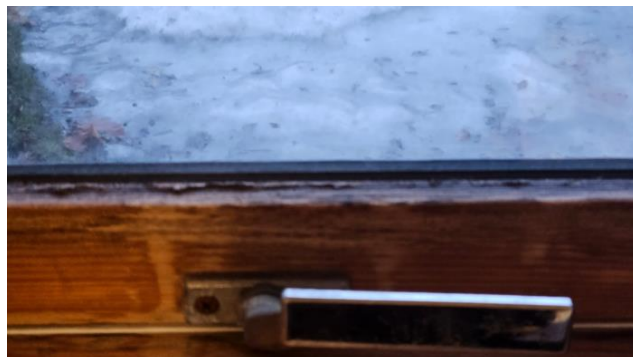
- Det er påvist tegn på innvendig kondensering av enkelte vindusglass.
- Karmene i vinduer er slitte og det er sprekker i treverket.

Tegn på kondensering vindu.

Vindu soverom bør overflatebehandles.

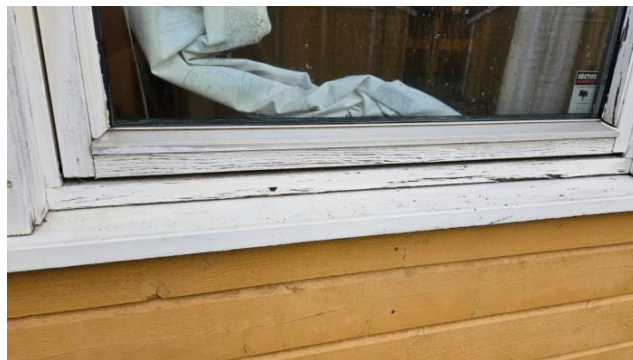
Værslitte vinduer utvendig.

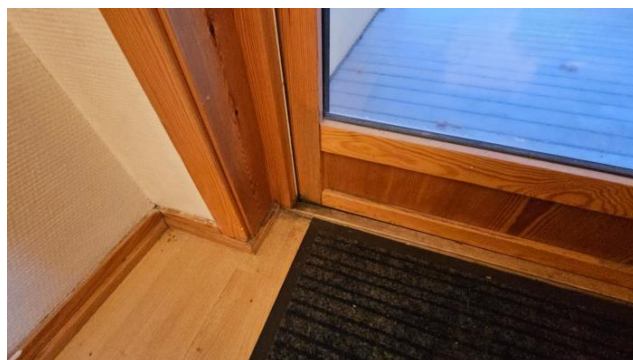
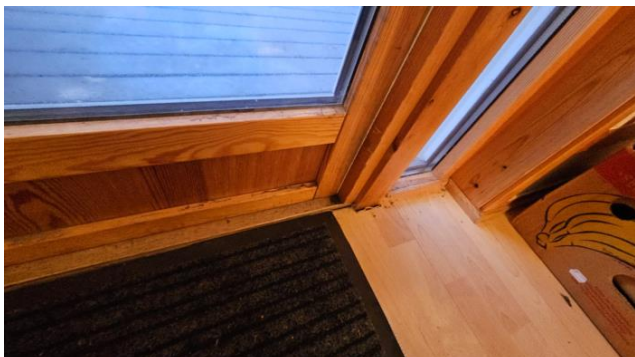
- Karmene i dører er værslitte utvendig og det er sprekker i treverket.
- Det er påvist tegn på innvendig kondensering av enkelte glass.

- Kondensering på enkelte glass har medført fuktskader i treverk som kan medføre utskiftningsbehov av enkelte dører.

Utett terrassedør.

Pakning i terrassedør bør skiftes.

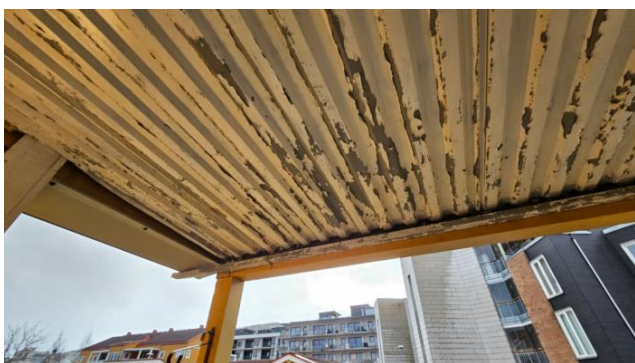
Malings avflassing tak.

Maling bør vurderes.

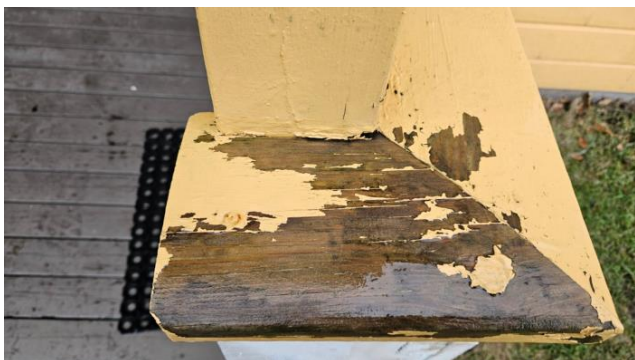
Malings avflassing rekkverk.

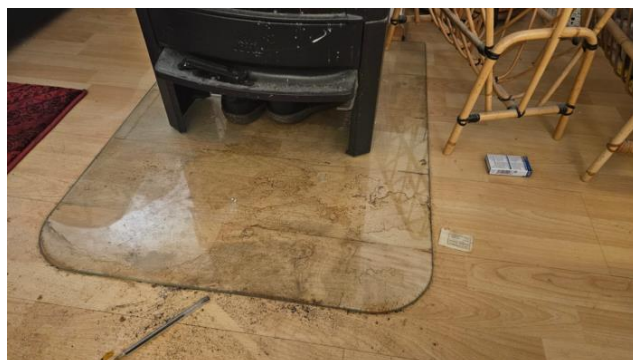
Smuss under glassplate..

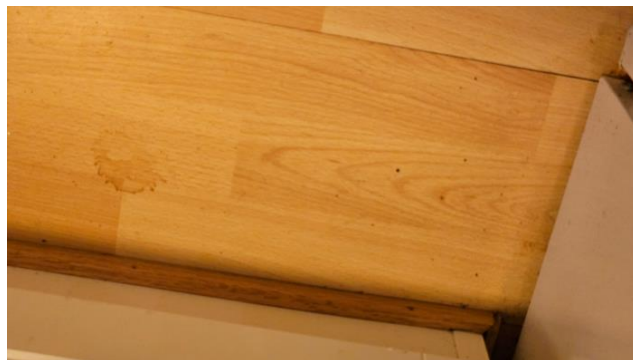
Laminat har gått fra hverandre.

Oppgraderinger av innvendige overflater anses ikke som umiddelbart påkrevd.

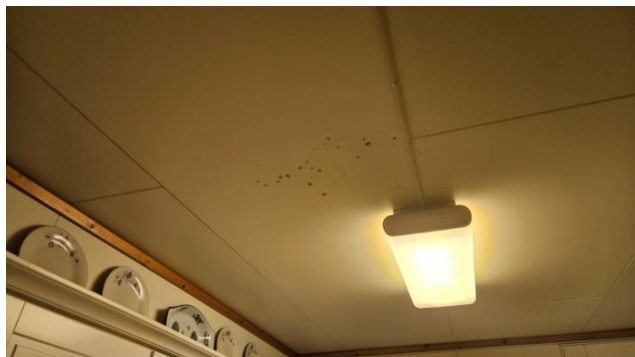
Flekker i himling.

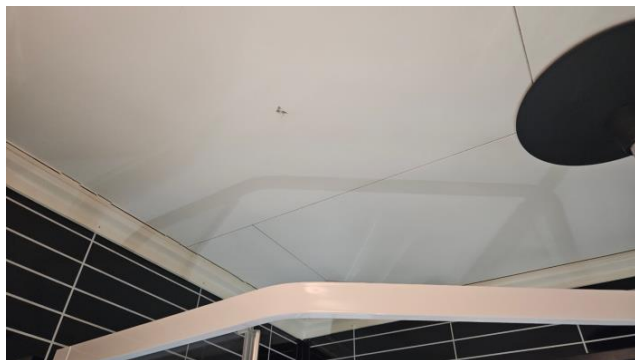
Skade i himling.

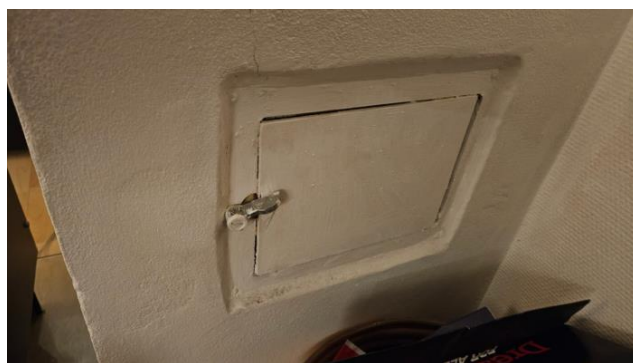
- Det er avvik:
- Det er påvist brennbart materiale nærmere enn 300 mm fra sotluke/feieluke.

Det er registrert et lite riss i pipen ved sotluken.

Sprekk/riss ved sotluke.

- Andre tiltak:
- Det må foretas tiltak for å lukke avviket.

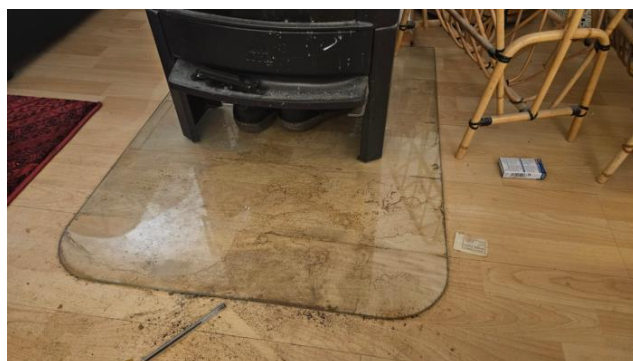
Smuss/søl under glassplate.

Det bør rengjøres under glassplate.

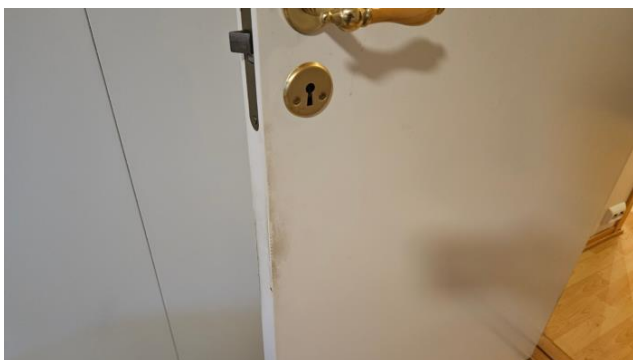
Det er registrert en del småskader på innerdører.  
Dør til kjøkken subber i gulv.

Småskader innerdører.

Tiltak for å lukke avvik bør påregnes.

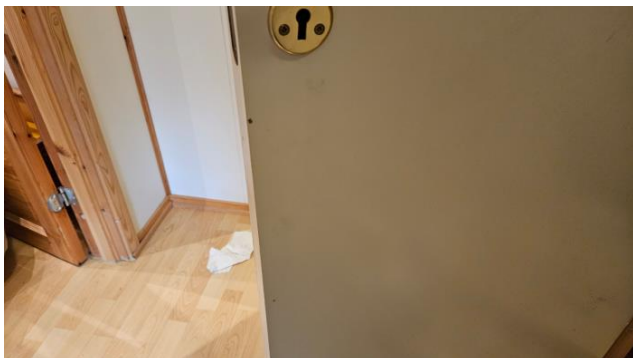
Slitte overflater på dører.

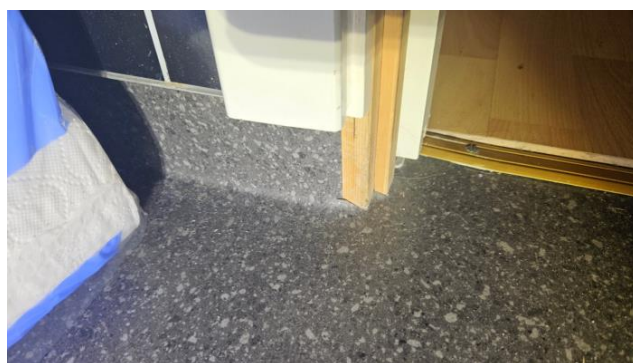
Det bemerkes at våtrommet fungerer med disse avvikende så lenge det benyttes dusjkabinett, skal det dusjes direkte på overflatene må det gjøres tiltak.

Det er ikke fuget mellom sokkellist og baderomsplate.

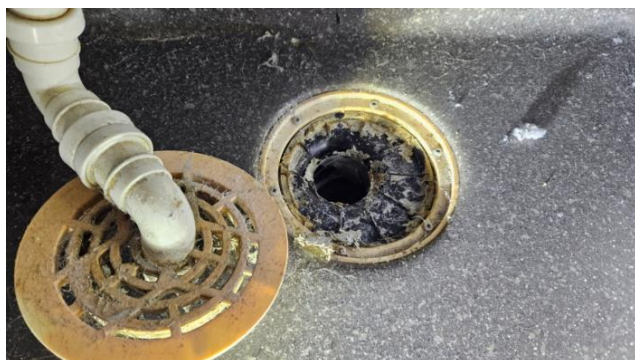
- Det er påvist avvik i fallforhold til sluk i forhold til krav i forskrift på byggetidspunktet.

Sluk ved vaskemaskin, denne har svakt motfall.

For å få tilstandsgrad 0 eller 1 må gulvet bygges om for å få riktig fall mot sluk. Dette vil imidlertid sjelden være økonomisk rasjonelt som et enkeltstående tiltak. Ved en eventuell renovering bør man påse at badet bygges med riktig/tilfredsstillende fall mot sluk.

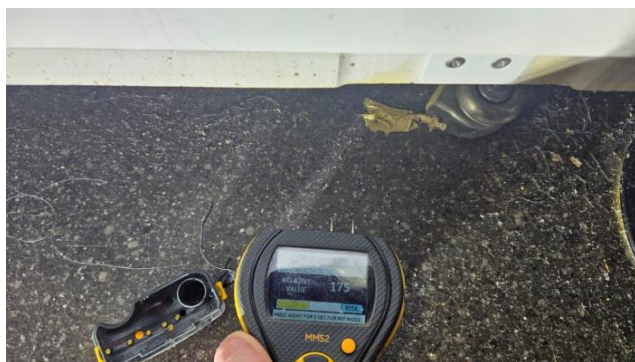
Det ble fuktmålt ved befaring, noe forhøyet fuktverdier ble registrert.

Fuktmåling utført, forhøyet fuktverdier er registrert.

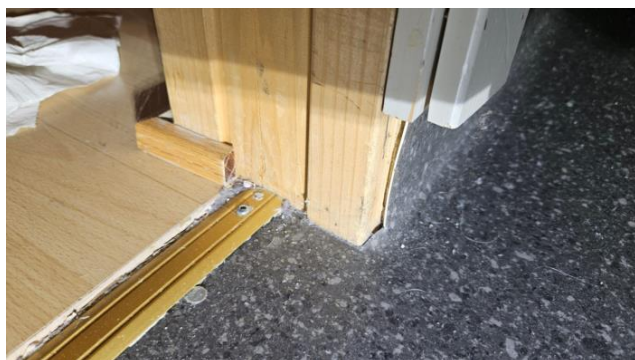
Ufagmessig utførelse av belegg mot dørkarm.

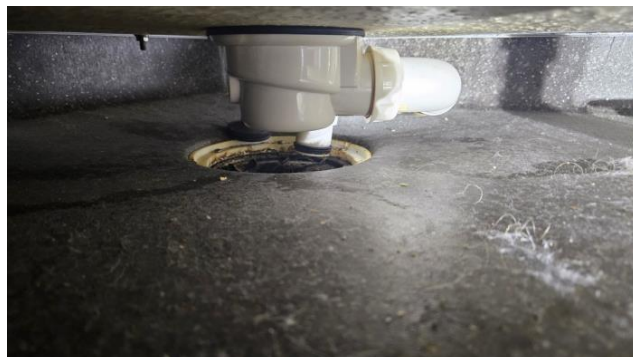
Sluk under dusjkabinett er vanskelig å komme til for rengjøring.

- Sluk har begrenset mulighet for inspeksjon og rengjøring.
- Det er påvist mangelfull/feil utførelse rundt rørgjennomføringer e.l. som gir fare for fukt i konstruksjonen i våtsone.

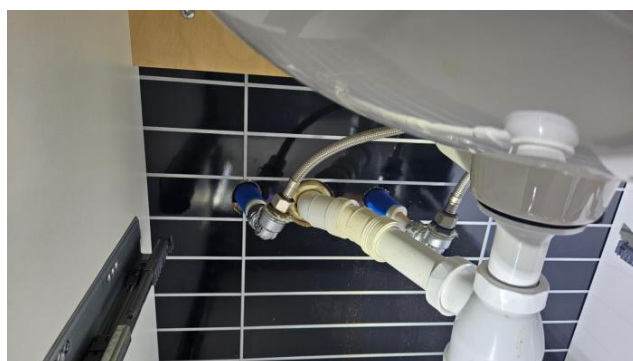
Det er ikke fuget rundt rørgjennomføringer i vegg under servant.

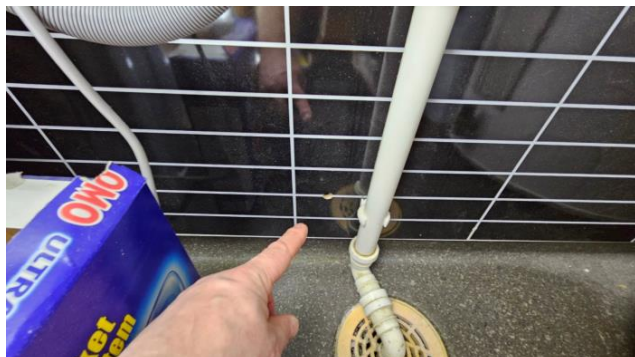
Drensrør fra vannskap ufagmessig utført.

Drensrør fra vannskap og rørgjennomføring bak dusj bør sjekkes av en fagmann.

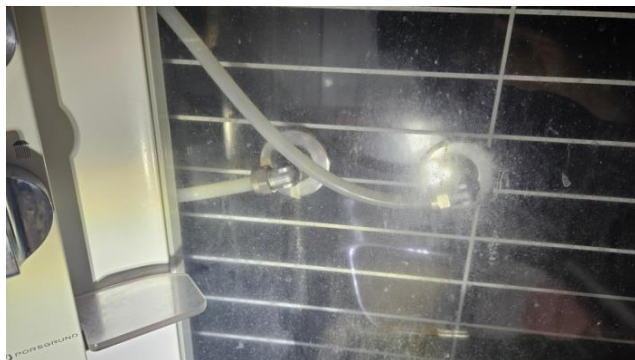
Avrenning fra rørgjennomføring bak dusj.

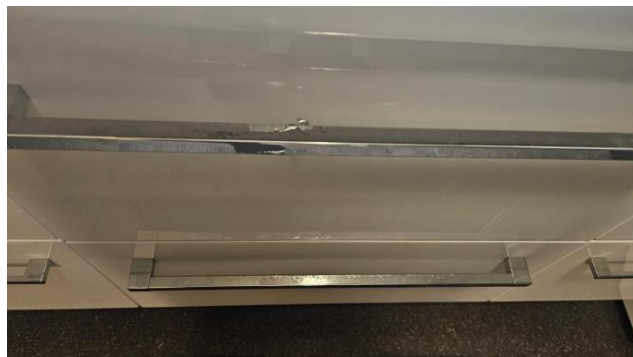
Håndtak baderoms innredning flasser av.

Skifte av håndtak bør vurderes.

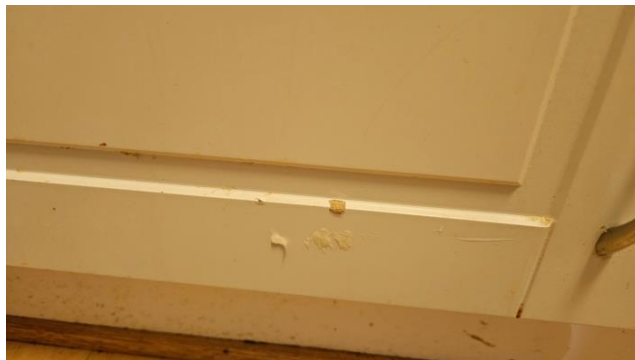
Det er registrert svelling/småskader i fronter.

Fuktsvelling fronter.

Oppgraderinger/utskiftninger bør påregnes på sikt.

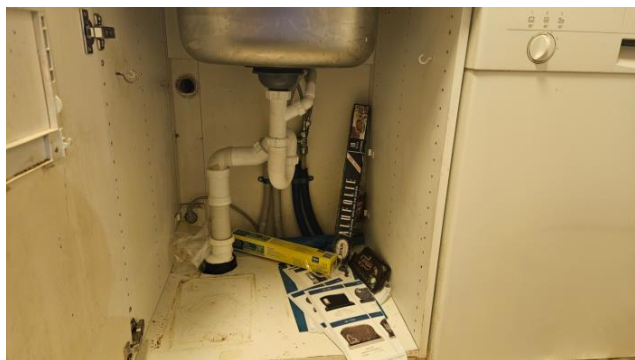
Det er registrert fuktsvelling i skap under oppvaskkum.

Fuktsvelling i skap under oppvaskkum.

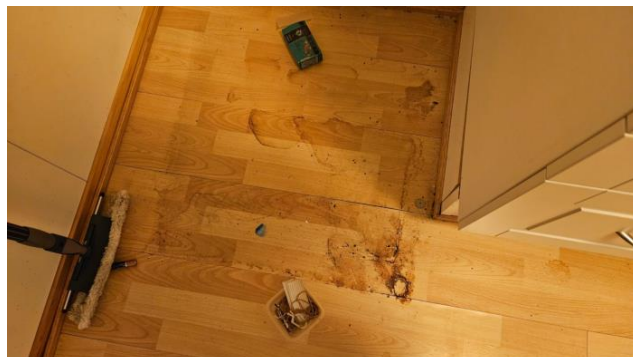
Stedvis sprekker/glipper i skjøter i laminat på gulv.

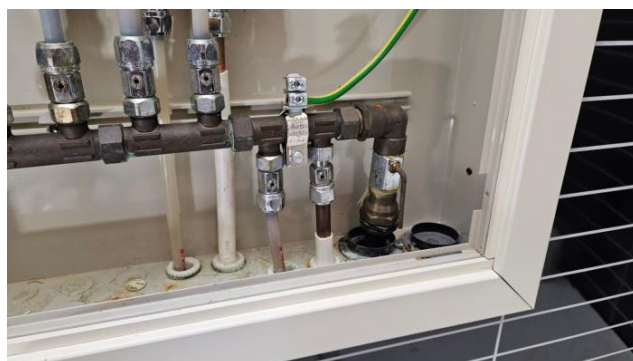
Det er benyttet umbrakonøkkel som håndtak for stoppekran.

Det bør etableres tilfredsstillende håndtak for stoppekran i fordelerskapet.

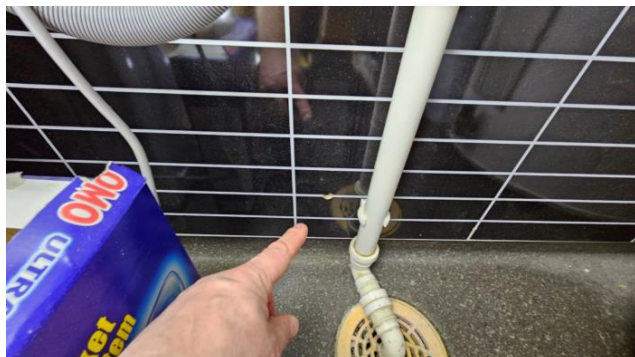
- Det er påvist at eventuelt lekkasjevann fra rør i rør system ikke ledes til sluk eller annen kompenserende løsning.

Det er ikke tilfredsstillende løsning for utløp av lekkasjevann (hull i vegg).

- Det bør foretas tiltak på anlegget som sikrer bedre løsning på eventuelt lekkasjevann fra rør i rør system.
