Tilstandsrapport

Selveierleilighet

Buskerudveien 145 A, 3027 DRAMMEN

Befaringsdato: 05.04.2024

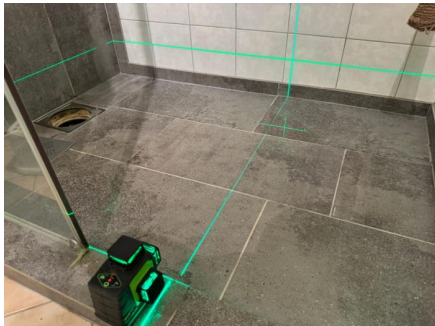
2. ETASJE > BAD/WC

- Det er påvist avvik i fallforhold til sluk i forhold til krav i forskrift på byggetidspunktet.

Badet har tilnærmet flatt gulv. Det er lokalt fall til sluk i dusjsonen. Dusjhjørnet har flislagt sokkel over gulv - sluket er isolert fra resten av badet. Evt. lekkasjevann fra våtrommets øvrige sanitærinstallasjoner vil ikke kunne lede til sluk. I forskriften er det krav om at lekkasjevann skal ledes til sluk. Tilstrekkelig fall på badegulv skal være min. 25 mm fra overkant slukrist til overkant gulv v/terskel, 1:50 min. 80 cm ut fra sluk, eller fall mot sluk på hele gulvet minimum 1:100 (fallet må være jevnt fordelt i rommet). Dette er ikke tilstrekkelig ivaretatt. Stedvis brukslitasje på fliser og flisfuger.

Lokalt fall til sluk i dusjsone

For å få tilstandsgrad 0 eller 1 må fallforhold utbedres. Det vil imidlertid sjelden være økonomisk rasjonelt som et enkeltstående tiltak i et våtrom som dette. Dersom våtrommet en gang skal renoveres, kan man vurdere slike tiltak.

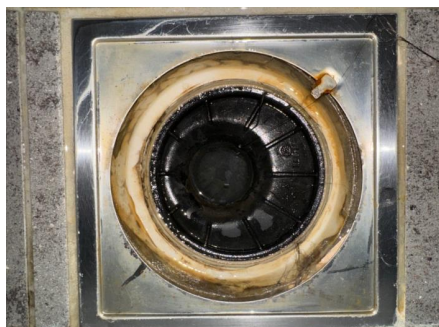
2. ETASJE > BAD/WC

Plastsluk med klemring og synlig membran/mansjett

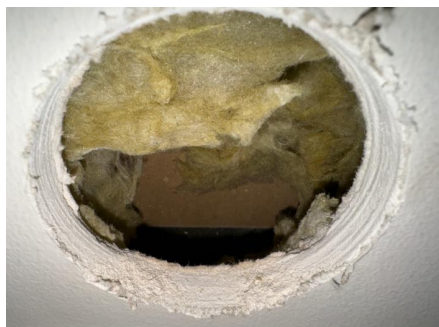
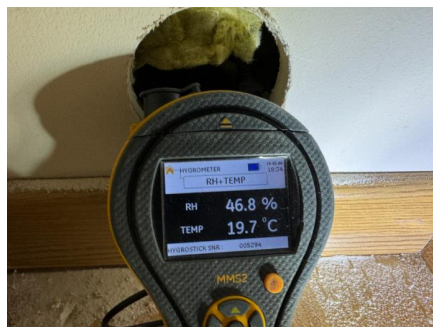
Det ble foretatt hulltaking i tilstøtende soverom (bak dusjone). Det ble ikke påvist symptomer på fukt/fuktskader. Ved søk med måleprobe ble det målt 46,8 % relativ fuktighet i konstruksjonen ved temperatur på 19,7 grader. Kritisk grense ved fuktmåling i luft er over 75 % RF ved laveste normale brukstemperatur. Relativ luftfuktighet under 60 % anses å være tørt. Relativ luftfuktighet mellom 60-74 % er akseptabelt. Relativ luftfuktighet mellom 75-85 % anses å være fuktig. Relativ luftfuktighet mellom 86,5-100 % anses å være meget fuktig. Det bemerkes at tilliggende konstruksjoner i eldre bad er en risikokonstruksjon.

Hulltaking i tilstøtende soverom

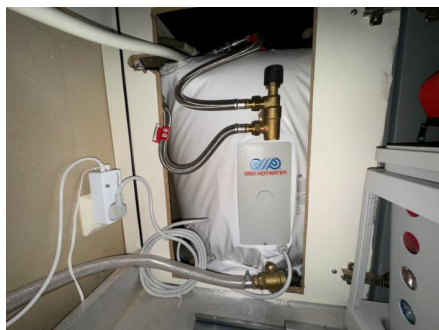
Oso 120 liter varmtvannsbereider fra 2020 plassert i kjøkkenbenk. Det er montert waterguard (lekkasjevarsler). Undertegnende har begrenset kompetanse til å vurdere varmtvannsbereiderens eksakte tilstand. Normalt vil fabrikkår indikere tilstanden og samtidig forventet levetid ut fra en gjennomsnittsbetraktning. Normalt intervall for utskifting av varmtvannsbereider, elektrisk er mellom 15 og 25 år.

Varmtvannsbereider og waterguard

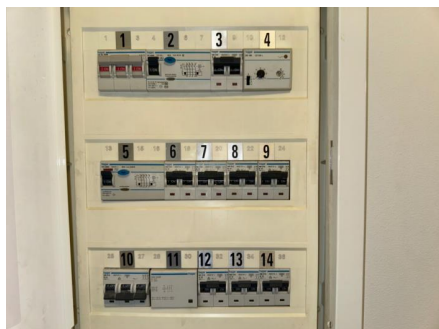
Det foreligger ingen eltilsynsrapport de siste 5 år. Det anbefales på generelt grunnlag gjennomgang av det elektriske anlegget ved overtakelse av eldre/brukt bolig. TG2 gis grunnet manglende tilsyn i senere tid og manglende dokumentasjon/samsvarserklæring.

Sikringsskap
