# Tilstandsrapport

Enebolig

Vestbygdveien 141, 3175 RAMNES

Befaringsdato: 26.06.2025

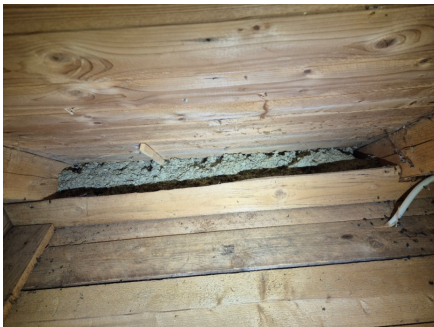
Det er stedvis noe eldre fuktmerker som er fra før ny takteking. Ingen unormal fukt å måle ved befarings.

Ingen lufting i nedre del.

- Lufting/ventilering må forbedres.

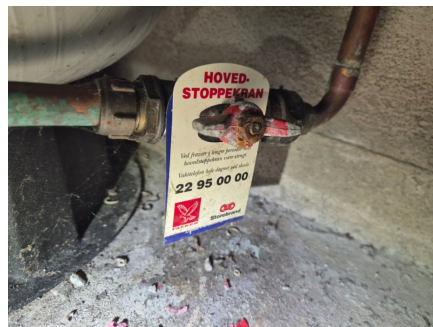
Stoppekran.

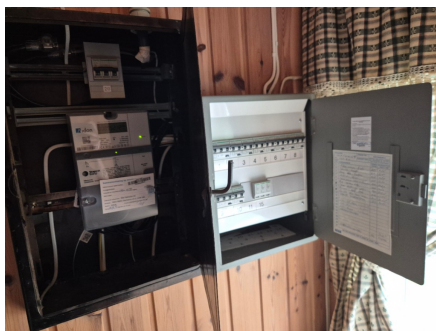
Sikringsskap.

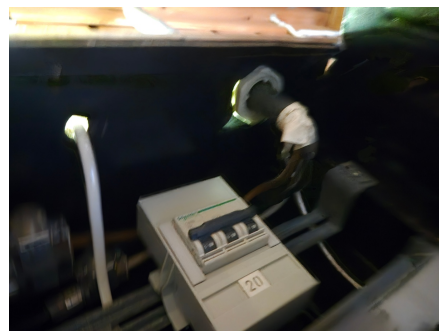
Kabelinnføringer til sikringsskap er ikke tette. (TG 3)

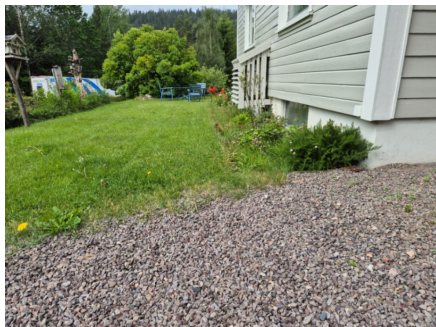
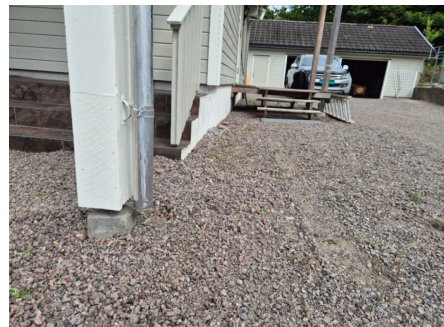
Uten tilstrekkelig fall bort fra grunnmur kan vann samle seg nær grunnmuren og føre til fuktinntrengning.

Det anbefales arrondere terreng rundt bygning slik at det etableres fall fra bygget eller alternative tiltak.

Ideelt bør det være fall på 1:50 på 3 meter ut fra bygning.
