# Tilstandsrapport

Enebolig

Finnkvalveien 3, 4083 HUNDVÅG

Befaringsdato: 23.04.2025

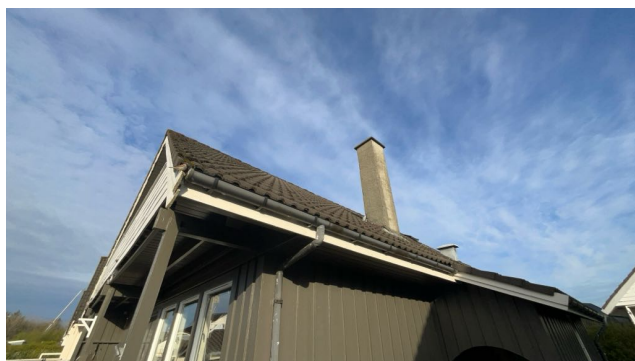
Taktekkingen er av betongtakstein. Taket er besiktiget fra bakkenivå. Siden taket (takkonstruksjon, takteking og skorstein) kun er observert fra bakkenivå, er vurderingen begrenset av dette. Det er ikke sikkerhetsmessig forsvarlig å bevege seg ut på taket eller observere fra stige. Selv om det ikke er avdekket skader under befaringen, betyr ikke dette at det ikke foreligger skader som en besiktigelse på taket kan avdekke. Vær oppmerksom på denne risikoen. En undersøkelse av taket kan utføres av en fagperson under tilstrekkelige sikkerhetsforhold.

- Tidspunkt for utskiftning av takteking nærmer seg.
- Tidspunkt for utskiftning av undertak nærmer seg.

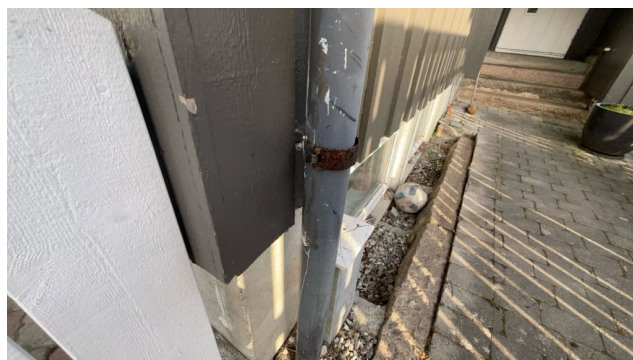
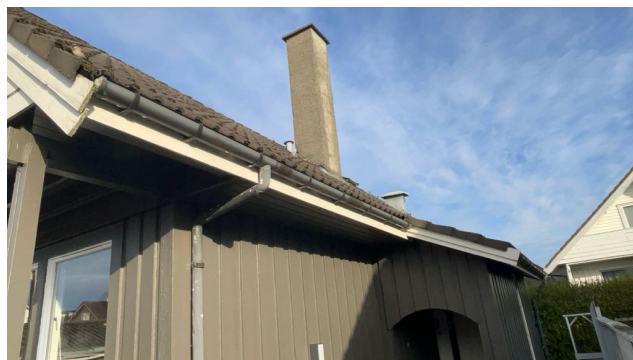
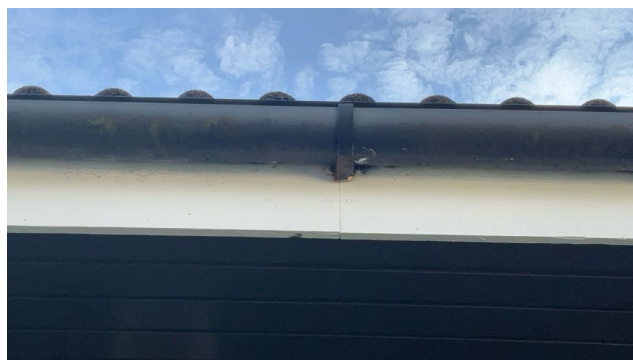
### ! TG 2 Nedløp og beslag

- Takrenner har punktvis lekkasjer.

Det er registrert rust på nedløpsfester, rennekroker og ventildeksel/nett.

Rust på rennekroker.

Det må påregnes utskifting av frostskaadede deler på takrenner og nedløp samt skifting av fluenett i ventiler. Ventil på kryp loft mangler fluenett.

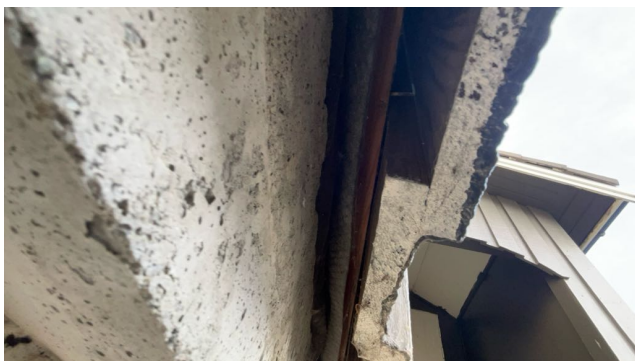
- Det er påvist spredte råteskader i bordkledningen.
- Det er ingen musesperre i nedre kant av konstruksjon.

Det er ingen hindring for mus under kledningen (musesperre)

- Musesperre må etableres.
- Råteskadet trekledning må skiftes ut.

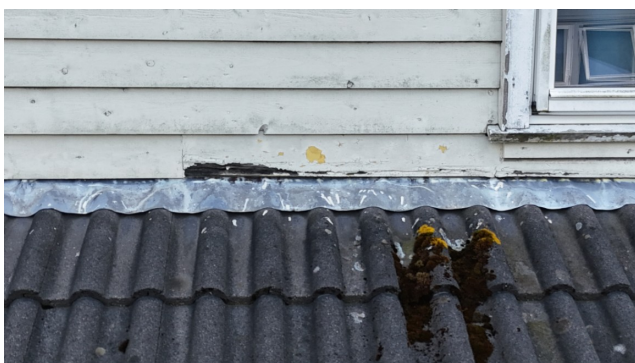
Råteskadet kledning

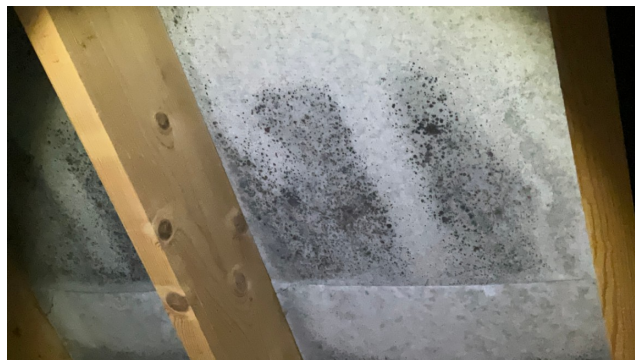
Spor etter kondens på undertak sett fra kryploft

Ytterligere undersøkelser bør foretas. Kontroll av taksperr må gjøres ved destruktiv inngripen enten utenfra eller innenfra. Ved eventuell utskifting av tekking etc, kan konstruksjonen kontrolleres / utbedres utenfra.

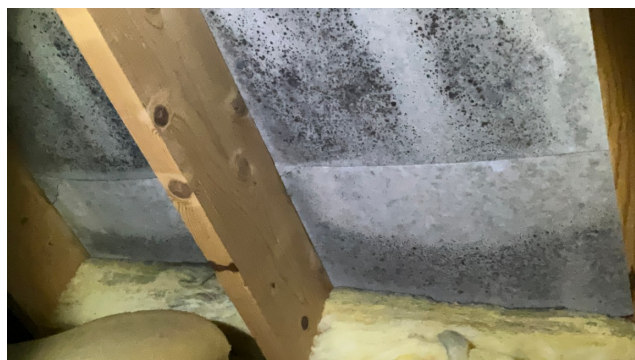
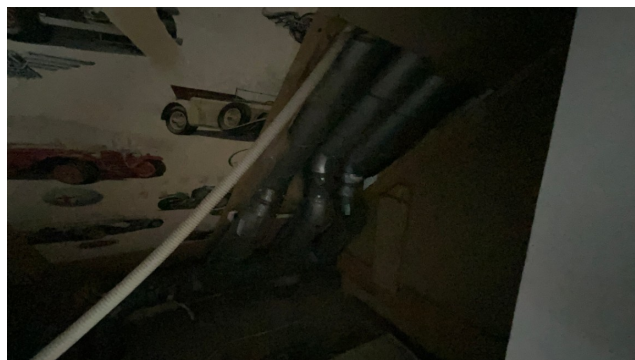
Ventilasjonsrør ført opp i isolasjonen uten tetting mot diffusjonssperren

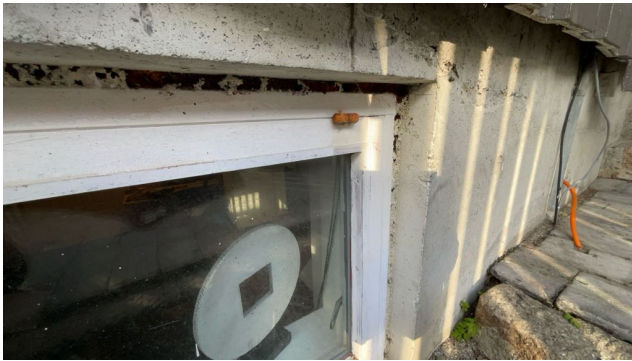
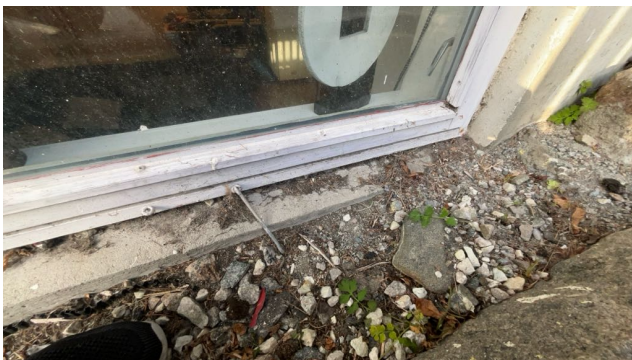
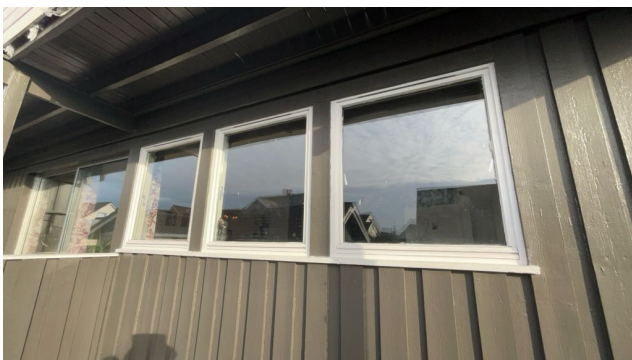
## ! TG 2 Vinduer

Det er påvist avvik rundt innsettsdetaljer i kjellervinduer.

Vinduer med punkterte glass må påregnes skiftes ut, enten hele vinduet eller kun selve glassene.

Tetting rundt kjellervinduer må kontrolleres og forbedres.

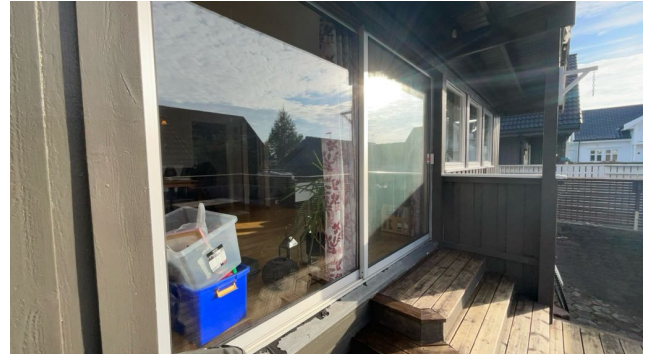
Terrassedør med punktert glass

Det vil være naturlig å skifte dører på sikt ut fra alder og slitasje.

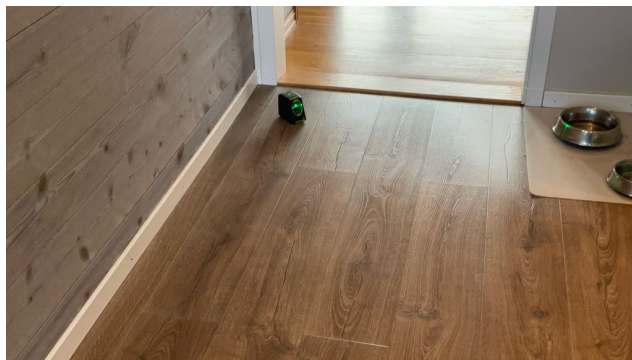
## TG 2 Etasjeskille/gulv mot grunn

- Det er målt høydeforskjell på mellom 15-30 mm gjennom hele rommet. Tilstandsgrad 2 gis med bakgrunn i standardens krav til godkjente måleavvik.

- For å få tilstandsgrad 0 eller 1 må høydeforskjeller rettes opp. Det vil imidlertid sjelden være økonomisk rasjonelt som et enkeltstående tiltak i en bolig som dette. Dersom boligen en gang skal renoveres, kan man vurdere slike tiltak.

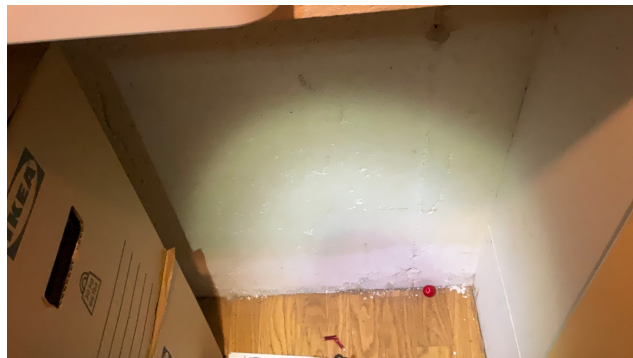
- Det er gjennom målinger påvist høyt fuktnivå i trevegger i underetg./kjeller, det er derfor ikke foretatt hulltaking
- Innførde vegger er en risikokonstruksjon og bør/må kontrolleres for eventuelle fuktskader.

Saltutslag i nedre del av synlige murvegger.

- Ytterligere undersøkelser må foretas for å få kartlagt tilstanden og omfanget på eventuelle skader.

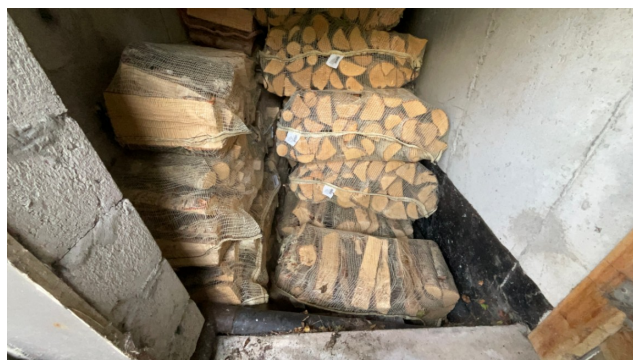
## ! TG 2 Kryp kjeller

Det må etableres bedre ventilering i denne type rom der man lagrer ved. Faren for uønsket soppvekst er tilstede dersom man legger inn fuktige gjenstander eller rå ved.

- Bedre ventilering må etableres.

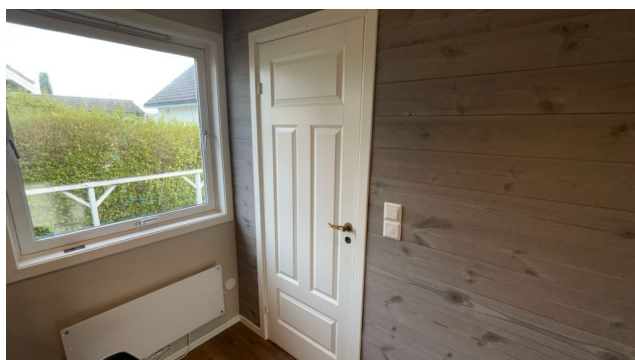
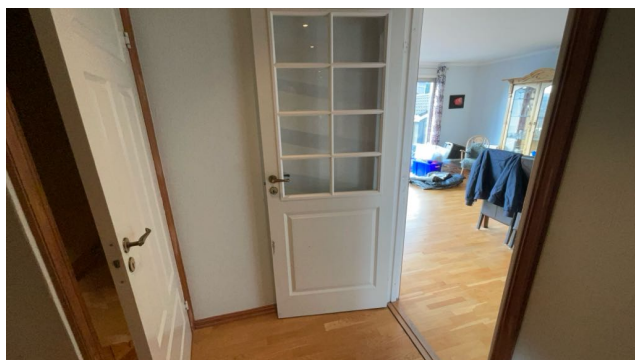
Slitasje i overflate på stuedør.

- Lokal utbedring må påregnes.

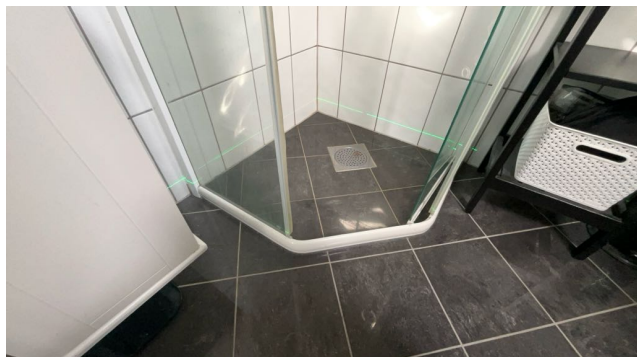
## ! TG 2 Overflater Gulv

- Det er påvist avvik i fallforhold til sluk i forhold til krav i forskrift på byggetidspunktet.

- Våtrommet fungerer med dette avviket.

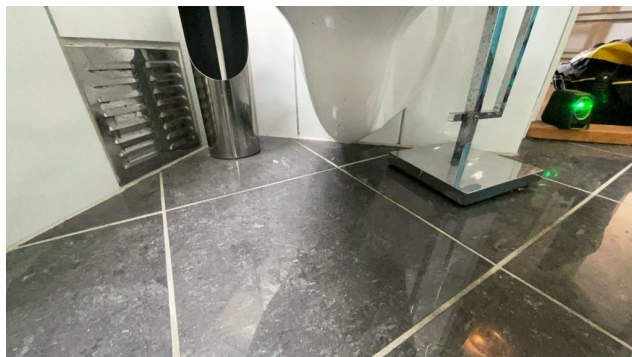
## Sanitærutstyr og innredning

- Det er ikke påvist tilfredsstillende løsning for å synliggjøre lekkasje fra innebygget susterne.

- Det må gjøres tiltak for å lukke avviket.

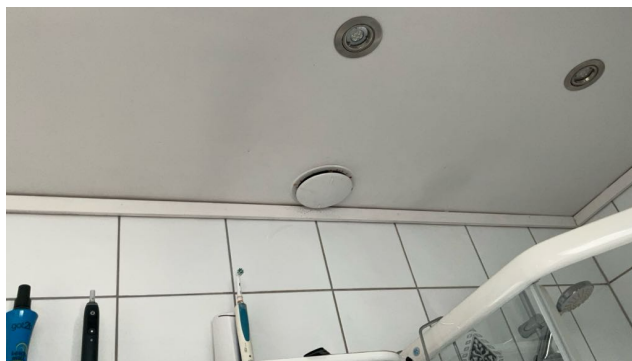
## Ventilasjon

Ventilasjonsanlegget er defekt og dette berører alle ventilasjonspunkt i rapporten. Kostnaden er lagt til hovedpunktet for ventilasjon.

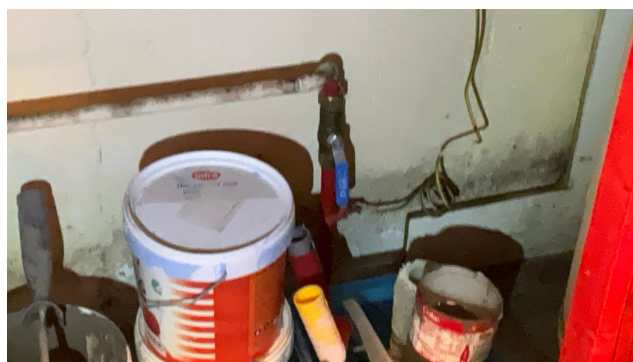
hovedstoppekran i benk i vaskerom.

- Tidspunkt for utskiftning av vannledninger nærmer seg.
- Det er ikke behov for utbedringstiltak siden anlegget fungerer i dag, men ut ifra alder kan skader plutselig oppstå på eldre anlegg.

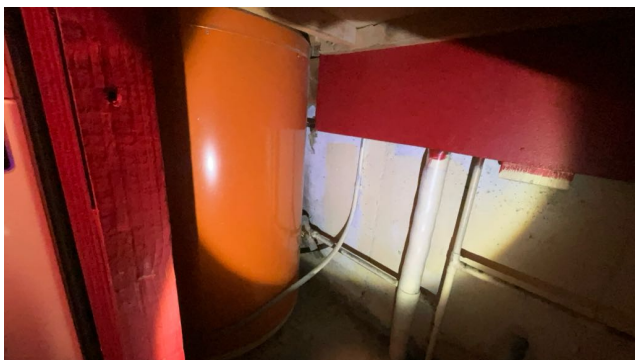
Bereder er montert i benk i vaskerom.

- Det er ikke behov for utbedringstiltak siden tanken fungerer i dag, men ut ifra alder kan skader plutselig oppstå på eldre tanker.
