Finnkvalveien 3, 4083 HUNDVÅG

**Innholdsrik enebolig med flott og barnevennlig beliggenhet i etterspurt boligområde - Stor solrik terrasse - Garasje**

| Tilstandsrapport ..... | 43 |

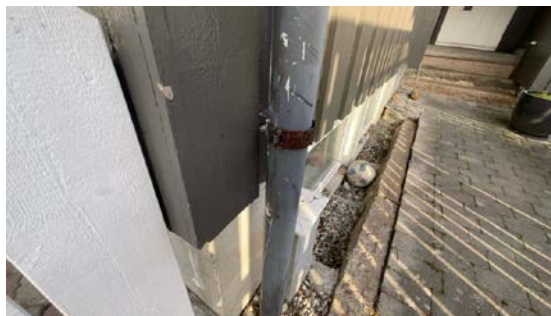
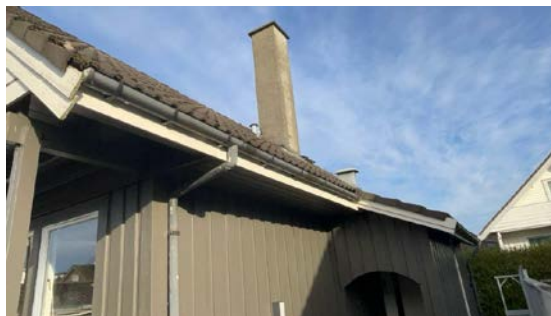
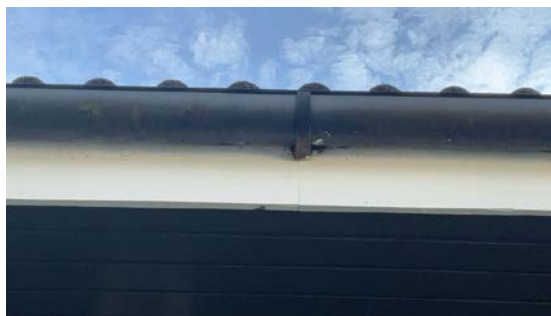
- Takrenner har punktvis lekkasjer.

Det er registrert rust på nedløpsfester, rennekroker og ventildeksel/nett.

Rust på rennekroker.

Det anbefales å montere snøfangere over gangareal for å redusere faren for skader etter snøras fra taket.

Det må påregnes utskifting av frostskaadede deler på takrenner og nedløp samt skifting av fluenett i ventiler. Ventil på kryp loft mangler fluenett.

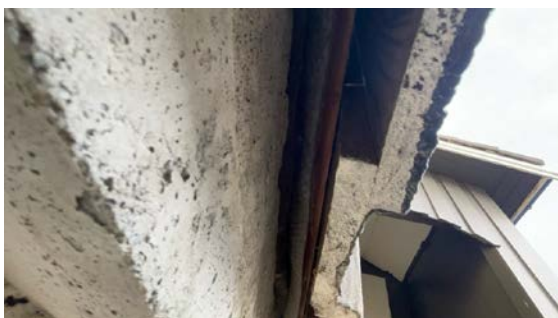
- Det er påvist spredte råteskader i bordkledningen.
- Det er ingen musesperre i nedre kant av konstruksjon.

Det er ingen hindring for mus under kledningen (musesperre)

- Musesperre må etableres.
- Råteskadet trekledning må skiftes ut.

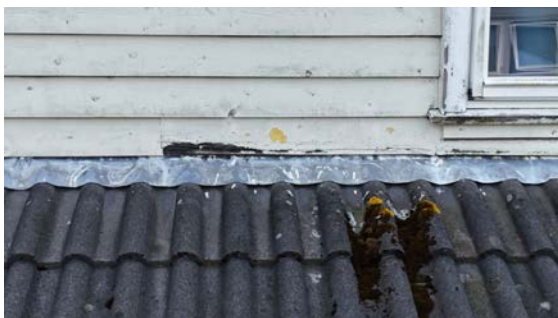
Råteskadet kledning

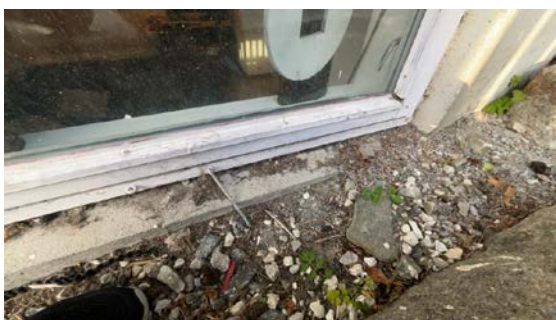
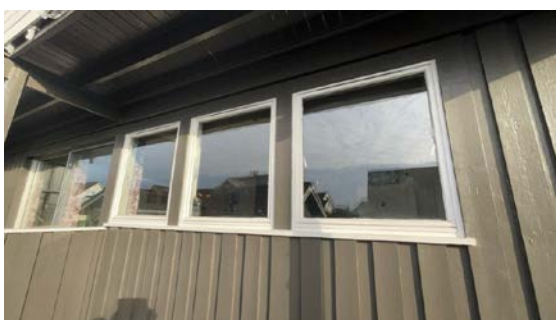
Det er påvist avvik rundt innsettsdetaljer i kjellervinduer.

Vinduer med punkterte glass må påregnes skiftes ut, enten hele vinduet eller kun selve glassene.

Tetting rundt kjellervinduer må kontrolleres og forbedres.

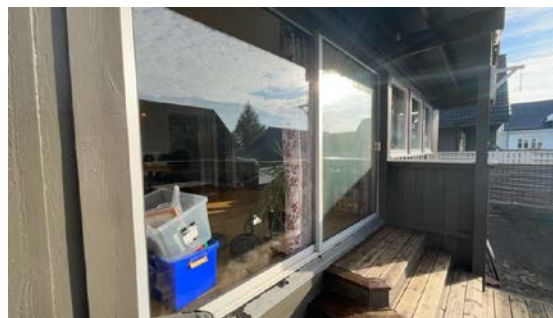
Vurdering av avvik: Det er påvist andre avvik: Det er påvist punkterte glass på terrassedør. Varierende slitasje på dører som er værutsatt. Boddør i kjeller henger i karmen.

Terrassedør med punktert glass

Det vil være naturlig å skifte dører på sikt ut fra alder og slitasje.

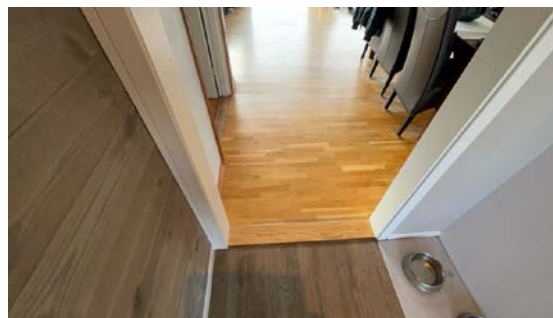
Vurdering av avvik: Det er avvik: Det er påvist varierende slitasjer i eldre overflater.

Ved oppussing av overflater vil det være naturlig å rette på avviket.

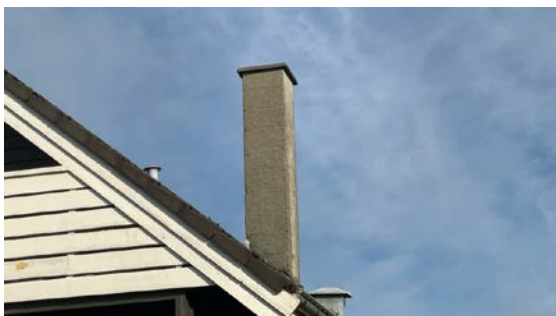
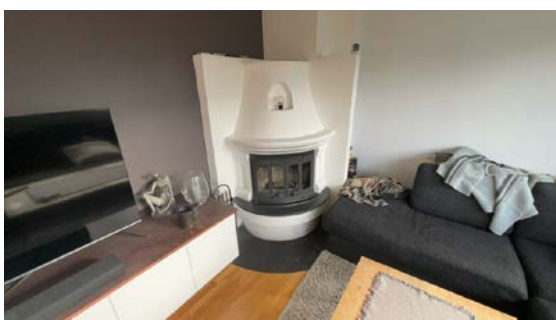
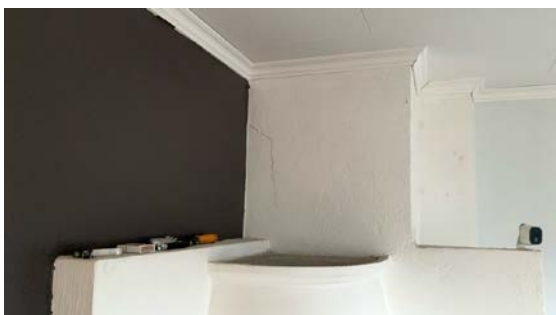
Vurdering av avvik: Det er påvist andre avvik: Pipen er slemmet over tak.

Slemming ansees ikke som permanent fuktsikring av pipen utvendig.  
Det anbefales å monteres heldekkende beslag eller liknende for å hindre rengvann å trenge inn i konstruksjonene.

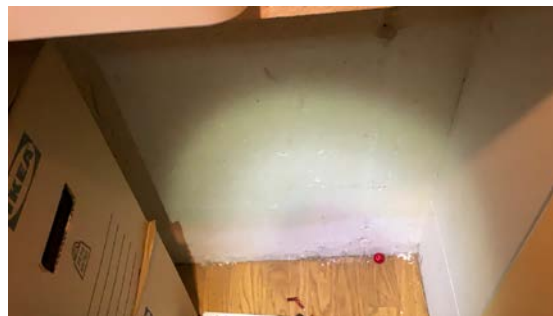
- Det er gjennom målinger påvist høyt fuktnivå i trevegger i underetg./kjeller, det er derfor ikke foretatt hulltaking
- Innførde vegger er en risikokonstruksjon og bør/må kontrolleres for eventuelle fuktskader.

Saltutslag i nedre del av synlige murvegger.

- Ytterligere undersøkelser må foretas for å få kartlagt tilstanden og omfanget på eventuelle skader.

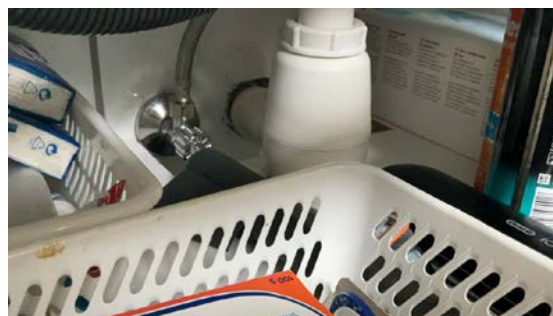
Vurdering av avvik: Det er påvist andre avvik: Det er påvist ytt rørgjennomføring for avløp under servant.

Åpning mellom rør og vegg må tettes for å unngå vannsøl og påfølgende fuktskader i konstruksjonen.

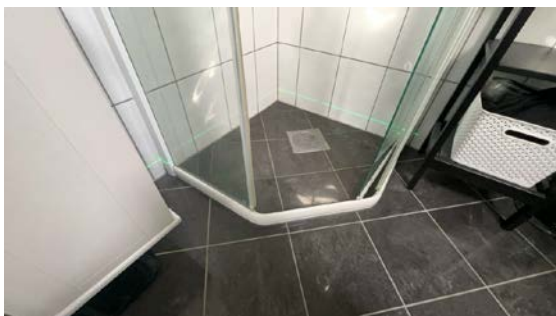
- Det er påvist avvik i fallforhold til sluk i forhold til krav i forskrift på byggetidspunktet.

- Våtrommet fungerer med dette avviket.

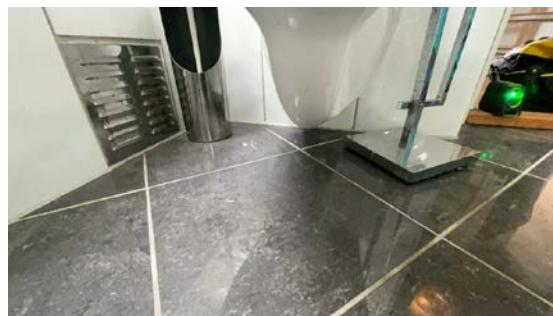
- Det er ikke påvist tilfredsstillende løsning for å synliggjøre lekkasje fra innebygget susterne.

- Det må gjøres tiltak for å lukke avviket.

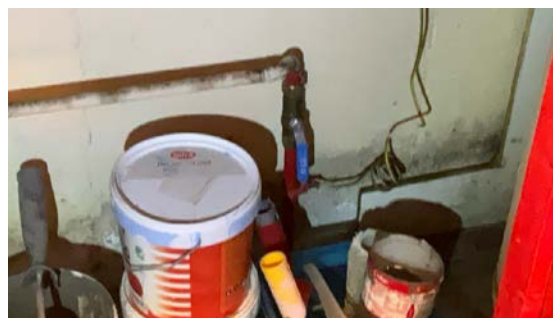
Vurdering av avvik: Mer enn halvparten av forventet brukstid er passert på innvendige vannledninger.

hovedstoppekran i benk i vaskerom.

- Tidspunkt for utskiftning av vannledninger nærmer seg.
- Det er ikke behov for utbedringstiltak siden anlegget fungerer i dag, men ut ifra alder kan skader plutselig oppstå på eldre anlegg.

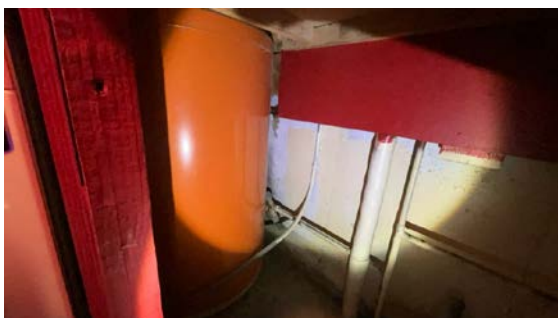
Vurdering av avvik: Det er påvist at varmtvannstank er over 20 år

Bereder er montert i benk i vaskerom.

- Det er ikke behov for utbedringstiltak siden tanken fungerer i dag, men ut ifra alder kan skader plutselig oppstå på eldre tanker.
