Tilstandsrapport

📍 Eplehagen 4, 2040 KLØFTA

Befaringsdato: 22.08.2024

Oppdragsnr.: 19291-1902

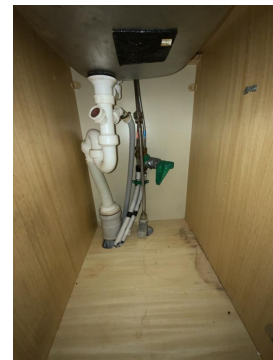
Vannrør fra byggeår av materialtype pex og kobber. Fordelerskap i entré. Waterguard i benkeskap på kjøkken bør opparbeides for god sikring av lekkasjevann.

- I forbindelse med oppgradering av våtrom vil det være naturlig med utskifting av rør.
- Det er ikke behov for utbedringstiltak siden anlegget fungerer i dag, men ut ifra alder kan skader plutselig oppstå på eldre anlegg.

Besiktigelse av røropplegg.

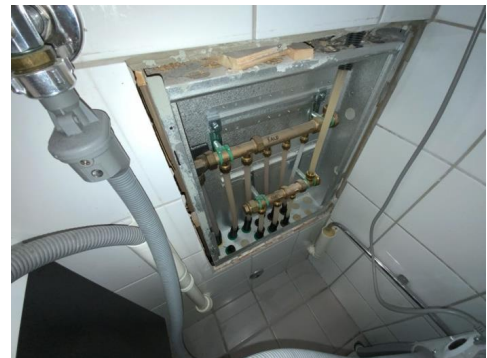
Besiktigelse av røropplegg.

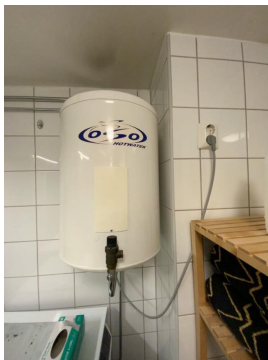
Det er påvist avvik i den elektriske tilkoblingen av varmtvannstanken.

Besiktigelse av bereder.

Det bør etableres fast strømtilkobling med bryter på bereder grunnet branntilløp i stikkontakt kan oppstå. Bereder er for øvrig normalt fungerende.
