# Tilstandsrapport

Tomannsbolig

Gerd Pettersens vei 32 A og 32 B, 1850 MYSEN

Befaringsdato: 22.03.2024

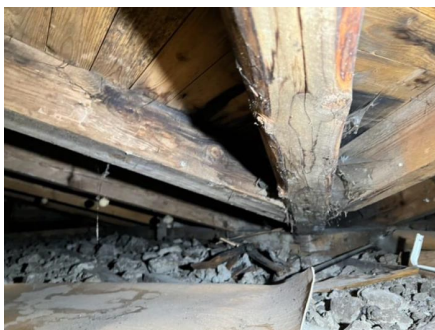
- Det er begrenset/dårlig ventilering av takkonstruksjonen.
- Det er påvist fuktskjolder/skader i takkonstruksjonen.

- Registrert områder med muggsopp/svertesopp i undertaket på loftet. Årsak er trolig fordi det er for fuktig på loftet, fra boligen kommer fuktig luft opp på loftet, som kjøles ned.
- Begrenset med lufting ned mot ender av loftet. Skrå tretak med kaldt loft anbefaler en ca. 50 mm kontinuerlig spalte. God og kontinuerlig lufting er viktig, slik at risiko for skader reduseres.
- Påvist fuktskjolder i undertaket, rundt pipe og i grader. Alle områder er ikke inspisert, grunnet vanskelige adkomstforhold. Usikkert om det er pågående lekkasjer.
- Påvist generelt med vepsebol på loftet.

- Lokal utbedring bør utføres.
- Det må gjøres nærmere undersøkelser.

- Vedrørende lufting, kan konstruksjonen fungere med dette avviket, det må dog gjøres utbedringer om avviket skal lukkes. Det vil imidlertid sjelden være økonomisk rasjonelt som et enkeltstående tiltak. Ved omlegging av taktekkingen, bør det tas med i vurderingen at luftingen legges over taket.

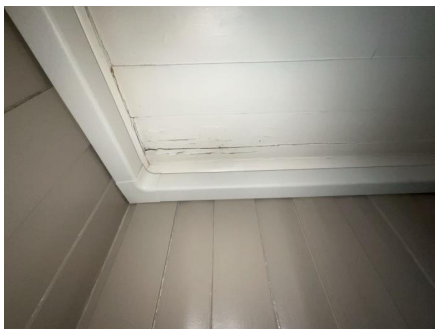
- Overflater fremstår i all hovedsak i en normal stand og forfatning. Påvist noe slitasje/skader på parkett. Også påvist fuktskader/avflassing på panel i himling i entré i 1. etasje, ikke fuktig på befaringsdagen, ukjent hva som er årsak.

- Det er ikke behov for utbedring. Skader vil ikke ha noe å si for boligens bruksfunksjon. Det må dog gjøres tiltak om avviket skal lukkes.

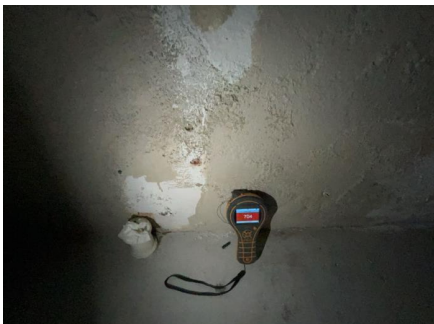
- Det er påvist indikasjoner på noe fuktgjennomtrenging inn i kjellermur.
- Det er påvist indikasjoner på noe fuktgjennomtrenging i kjellergulv.

- Takstmannen gjorde fuktsøk direkte på grunnmursvegger ved hjelp av ett Protimeter, påvist unormale verdier.
- Påvist saltutslag på vegger. Saltutslag dannes når fuktighet kommer igjennom mur og krystalliseres på innsiden av kjellermurvegg.
- Det er ikke montert fuktsperre eller lagt isolasjon mot grunnen, det må derfor påregnes fukt fra grunnen.

- Det påviste fuktnivå gir grunn til å overvåke konstruksjonen jevnlig for å se utvikling over tid, og eventuelt foreta tiltak for å unngå fuktskader.

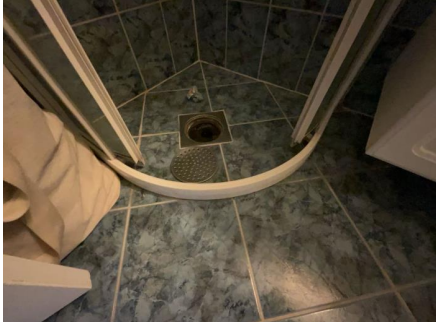
- Det er påvist at høydeforskjell fra topp slukrist til gulv/synlig topp membran ved dørterskel er mindre enn 25 mm.
  - Det er mulighet for at det kan forekomme vannlekkasje på våtrommet hvor vann ikke vil gå til sluk.
  - Det er påvist at noen fliser har bom (hulrom under).
- Takstmannen har foretatt kontroll av fallforhold på våtrommet ved hjelp av en punktlaser. Målt ca. 13 mm fra ferdig overflate gulv ved dør til overkant sluk. Svakt fall lokalt i dusjen. Eventuelt lekkasjevann fra andre installasjoner en dusjen vil ikke ledes til sluk grunnet oppkant.

- Våtrommet kan fungere med dette avviket, det må dog gjøres utbedringer om avviket skal lukkes. Det vil imidlertid sjelden være økonomisk rasjonelt som et enkeltstående tiltak. Ved en eventuell renovering, påse at badet bygges med riktig fall til sluk. Ved eventuelle lekkasjer vil vann kunne renne mot tilliggende konstruksjoner.

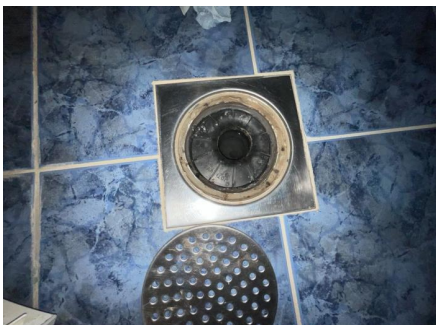
## 1. ETASJE > BAD

- Det er påvist mangelfull/feil utførelse rundt rørgjennomføringer e.l. som gir fare for fukt i konstruksjonen i våtsone.
- Mer enn halvparten av forventet brukstid er passert på membranløsningen.
- Mer enn halvparten av forventet brukstid er passert på slukløsningen.

- Over halvparten av forventet brukstid på tettesjikt og sluk er passert, og det er usikkert om tettesjiktet er rustet for dagens bruk med utstrakt dusjing og vannsøl. Tilstand forutsetter derfor tett dusjkabinett med avløp til sluket. Det er dog ingen garantier, og det er usikkert når tettesjikt må skiftes ut.

- Ikke påvist klemt membranløsning i sluket befaringsdagen. Jevnlig renging av sluket er viktig. Feil i tetting rundt sluket er den største årsaken til lekkasjer fra bad. Det er derfor viktig at ikke vannet blir stående over vannlåsen i sluket.

- Løsningen/utførelsen rundt rørgjennomføringer gir fare for fukt inn i konstruksjoner.
- Installering av tett dusjkabinett anbefales.
- Overvåk konstruksjonen jevnlig. For å få tilstandsgrad 0 eller 1 må løsningen utbedres, men tidspunktet for når dette er nødvendig er vanskelig å si noe om.
- Sluket må sjekkes og rengjøres jevnlig.

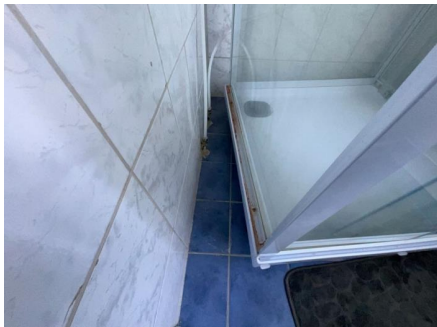
- Eldre sluk, varmekabler og rør til badet, heller ikke påvist synlig tettesjikt i sluk eller rundt rør. Totalrenovering er kun en anbefaling grunnet alder og manglende synlig tettesjikt, badet kan fortsatt tåle forsiktig bruk med tett dusjkabinett, det er dog ingen garantier. En slik løsning kan forhindre fuktskade, men gir ingen erstatning for tettesjikt/membran samt skader på rør.
