Gerd Pettersens vei 32A + B, 1850 MYSEN

**Mysen - Sentralt beliggende hel
tomannsbolig i veletablert og
barnevennlig område.**

Tilstandsrapport

Befaringsdato: 22.03.2024

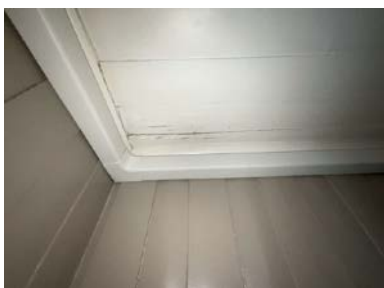
TG 3 Etasjeskille/gulv mot grunn

Etasjeskiller er av trebjelkelag.

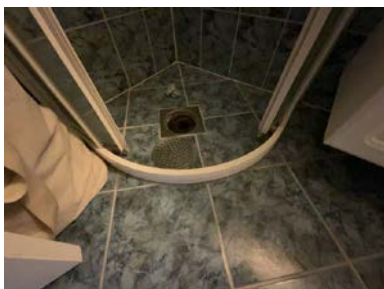
1. ETASJE > BAD

TG 2 Sluk, membran og tettesjikt

- Løsningen/utførelsen rundt rørgjennomføringer gir fare for fukt inn i konstruksjoner.
- Installering av tett dusjkabinett anbefales.
- Overvåk konstruksjonen jevnlig. For å få tilstandsgrad 0 eller 1 må løsningen utbedres, men tidspunktet for når dette er nødvendig er vanskelig å si noe om.
- Sluket må sjekkes og rengjøres jevnlig.
