# Tilstandsrapport

Boligbygg med flere boenheter, leilighet 3. etasje.

Aunevegen 1 , 7340 OPPDAL

Befaringsdato: 16.03.2026

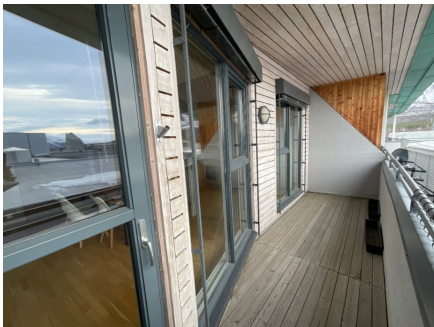
### TG 2 Veggkonstruksjon

Overflatebehandling på liggende kledning fremstår som noe slitt som følge av alder og slitasje.

Overflatebehandling bør fornyes for å beskytte kledningen mot fukt og videre slitasje.

Dersom tiltak ikke utføres, kan det oppstå råte- og fuktskader, noe som vil medføre økte vedlikeholdskostnader på sikt.

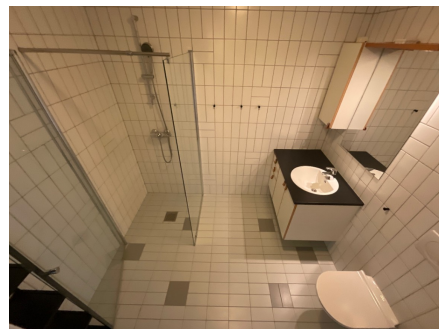
### TG 2 Sanitærutstyr og innredning

Det ble ikke påvist drensåpning fra innebygget sisterner for toalett, noe som medfører at eventuelle lekkasjer fra sisternen ikke vil være synlige.

Det bør vurderes å etablere en løsning som synliggjør eventuell lekkasje fra innebygd sisterner, for å redusere risikoen for skjulte vannskader i konstruksjonen. Manglende lekkasjesikring kan medføre at lekkasjer ikke oppdages før det har oppstått omfattende skader.

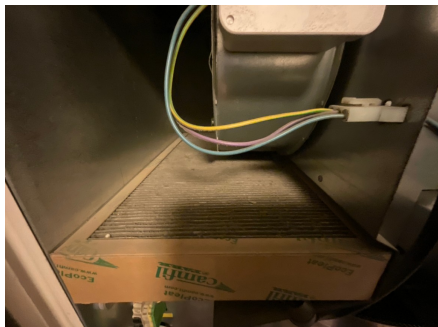
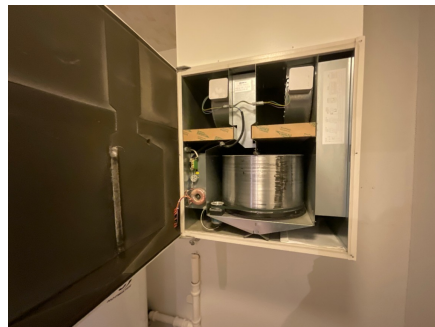
- Det er avvik:

Filter bør byttes for å sikre god funksjon av ventilasjonsanlegget. Dersom filtrene ikke skiftes, kan dette føre til redusert luftkvalitet og dårligere ventilasjon i boligen.
